COMANDO DA AERONÁUTICA
CENTRO DE INVESTIGAÇÃO E PREVENÇÃO DE
ACIDENTES AERONÁUTICOS

RELATÓRIO FINAL SIMPLIFICADO

DADOS DA OCORRÊNCIA			
DATA - HORA	INVESTIGAÇÃO	SUMA(V) Nº	
26JUL2011 - 12:00 (UTC)	SERIPA VI	A-519/CENIPA/2018	
CLASSIFICAÇÃO	TIPO(S)	SUBTIPO(S)	
ACIDENTE	[ARC] CONTATO ANORMAL COM A PISTA	POUSO BRUSCO	
LOCALIDADE	MUNICÍPIO	UF	COORDENADAS
AERÓDROMO NACIONAL DE AVIAÇÃO (SWNV)	GOIÂNIA	GO	16°37'41"S 049°20'44"W

DADOS DA AERONAVE		
MATRÍCULA	FABRICANTE	MODELO
PT-YTL	ROBINSON HELICOPTER	R22
OPERADOR	REGISTRO	OPERAÇÃO
UNNILODI AGRONEGOCIOS CEREAIS LTDA.	TPP	PRIVADA

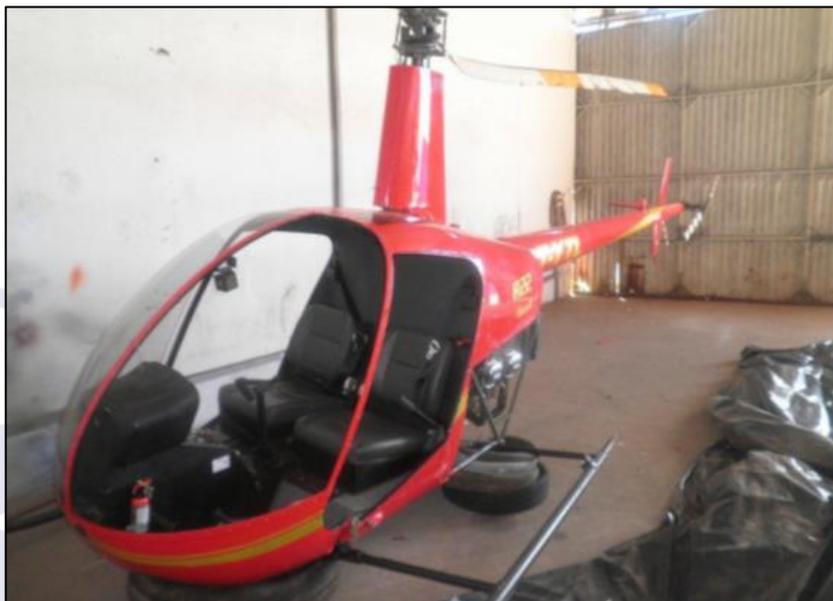
Os esquis foram danificados, as pás do rotor principal colidiram contra o solo e a aeronave teve danos estruturais.

A aeronave teve danos substanciais.

Figura 1 - Aeronave no hangar durante a Ação Inicial.
