COMANDO DA AERONÁUTICA
CENTRO DE INVESTIGAÇÃO E PREVENÇÃO DE
ACIDENTES AERONÁUTICOS

RELATÓRIO FINAL SIMPLIFICADO

DADOS DA OCORRÊNCIA								
DATA - HORA		INVESTIGAÇÃO		SUMA N°				
22AGO2022 - 23:20 (UTC)		SERIPA IV		A-093/CENIPA/2022				
CLASSIFICAÇÃO		TIPO(S)						
ACIDENTE		[FUEL] COMBUSTÍVEL						
LOCALIDADE		MUNICÍPIO		UF	COORDENADAS			
FAZENDA NOVA ESPERANÇA		BRAGANÇA PAULISTA		SP	22°58'21"S	046°41'18"W		
DADOS DA AERONAVE								
MATRÍCULA		FABRICANTE			MODELO			
PT-ZYK		CONSTRUTOR AMADOR			EXPLORER			
OPERADOR			REGISTRO		OPERAÇÃO			
PARTICULAR			PET		PRIVADA			
PESSOAS A BORDO / LESÕES / DANOS À AERONAVE								
A BORDO		LESÕES					DANOS À AERONAVE	
		Ileso	Leve	Grave	Fatal	Desconhecido		
Tripulantes	1	1	-	-	-	-	Nenhum	
Passageiros	-	-	-	-	-	-	Leve	
Total	1	1	-	-	-	-	X Substancial	
							Destruída	
Terceiros	-	-	-	-	-	-	Desconhecido

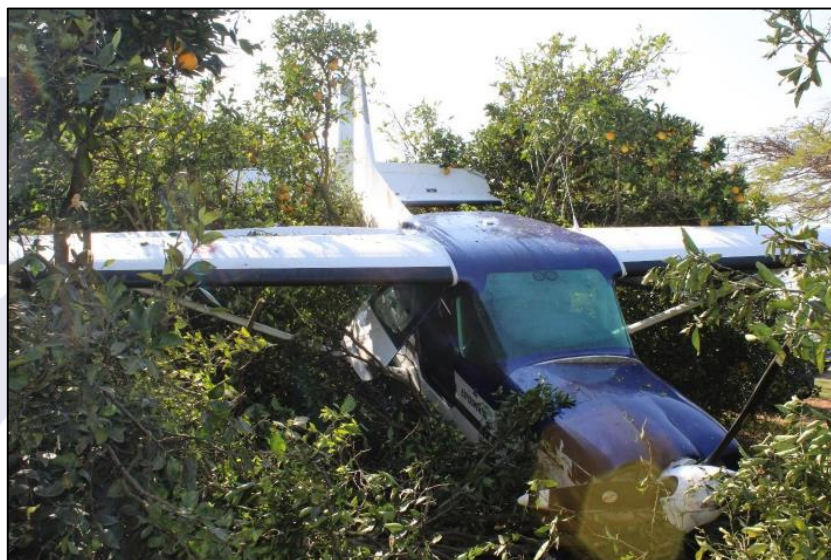
Figura 1 - Vista do PT-ZYK, no local do pouso forçado.

A aeronave teve danos substanciais. O piloto saiu ileso.

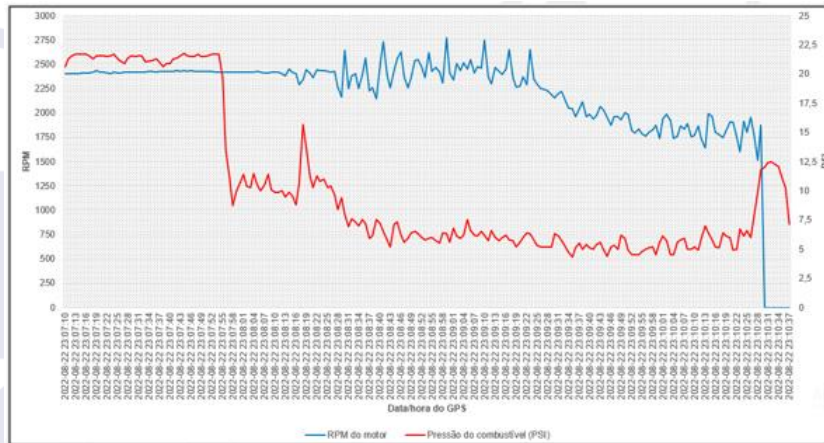
Analisando os dados gravados no MFD, constatou-se que a aeronave apresentou uma diminuição repentina na pressão de combustível e, conseqüentemente, uma queda na rotação do motor (RPM), conforme mostra a Figura 4.

Figura 3 - Gráfico de parâmetros do motor (RPM do motor e pressão de combustível).

Essa queda na indicação do fluxo do AVGAS é indício característico de vazamento no sistema ou da falta de combustível. A falha do motor, em geral, é causada pela interrupção do fluxo de combustível.

Assim, essa queda súbita da pressão pode estar relacionada com a falta de combustível para alimentar a respectiva bomba mecânica, em razão do consumo de AVGAS superior ao planejado observado nas etapas de voo realizadas.

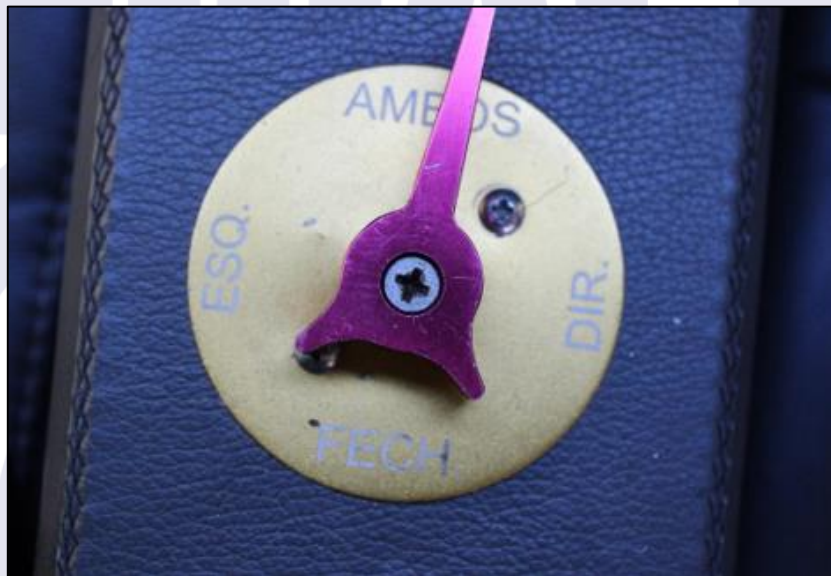
No Manual de Operação da aeronave, não havia quaisquer restrições relacionadas à operação da seletora na posição "AMBOS". Conforme relatado pelo PIC, a seletora de combustível permaneceu na posição "AMBOS" ao longo de todo o voo, como evidenciado na Figura 4.

Figura 4 - Posição da seletora de combustível encontrada durante a Ação Inicial.

Assim sendo, em que pese não ter sido possível apurar a quantidade residual de combustível nos tanques das asas, não se pôde descartar a possibilidade de que tenha havido o esgotamento do combustível em um dos tanques, o que teria provocado a interrupção da alimentação de combustível ao motor, em função da posição da seletora.

Considerando que a falha no motor foi causada por falta de combustível, a potência não poderia ser restaurada, já que as linhas vazias de combustível necessitariam, inicialmente, ser enchidas e isso poderia levar algum tempo. No caso em tela, a seletora de combustível permaneceu em "AMBOS", o que inviabilizaria a alimentação das linhas e o reacendimento do motor.
