COMANDO DA AERONÁUTICA
CENTRO DE INVESTIGAÇÃO E PREVENÇÃO DE
ACIDENTES AERONÁUTICOS

RELATÓRIO FINAL SIMPLIFICADO

DADOS DA OCORRÊNCIA				
DATA - HORA	INVESTIGAÇÃO	SUMA Nº		
06DEZ2015 - 15:00 (UTC)	SERIPA IV	A-160/CENIPA/2015		
CLASSIFICAÇÃO	TIPO(S)	SUBTIPO(S)		
ACIDENTE	[LOC-I] PERDA DE CONTROLE NO SOLO e [RE] EXCURSÃO DE PISTA	NIL		
LOCALIDADE	MUNICÍPIO	UF	COORDENADAS	
AERÓDROMO DE AMERICANA (SDAI)	AMERICANA	SP	22°45'19"S	047°16'05"W

DADOS DA AERONAVE		
MATRÍCULA	FABRICANTE	MODELO
PT-BMU	CESSNA AIRCRAFT	180D
OPERADOR	REGISTRO	OPERAÇÃO
PARTICULAR	TPP	PRIVADA

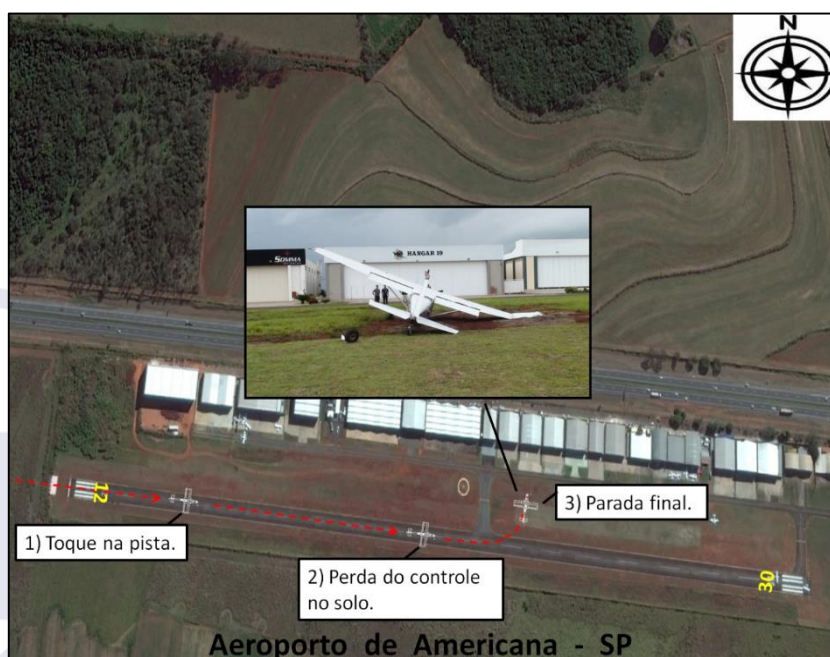
O tripulante relatou, ainda, que tentou atuar nos comandos de pedais para efetuar a correção, mas o avião veio a guinar para a esquerda ultrapassando o limite lateral esquerdo da pista (Figura 2).

Figura 2 - Croqui da ocorrência.

O piloto admitiu que atuou nos comandos dos pedais, mas não conseguiu efetividade suficiente para controlar o avião, vindo a sair pela lateral esquerda da pista, denotando inadequação no uso dos comandos de voo da aeronave.

Divulgar os ensinamentos colhidos na presente investigação, a fim de alertar pilotos e operadores de aeronaves convencionais sobre a importância do fiel cumprimento das normas operacionais e dos manuais de voo, bem como de uma transição adequada da operação de aeronaves triciclo para as convencionais.

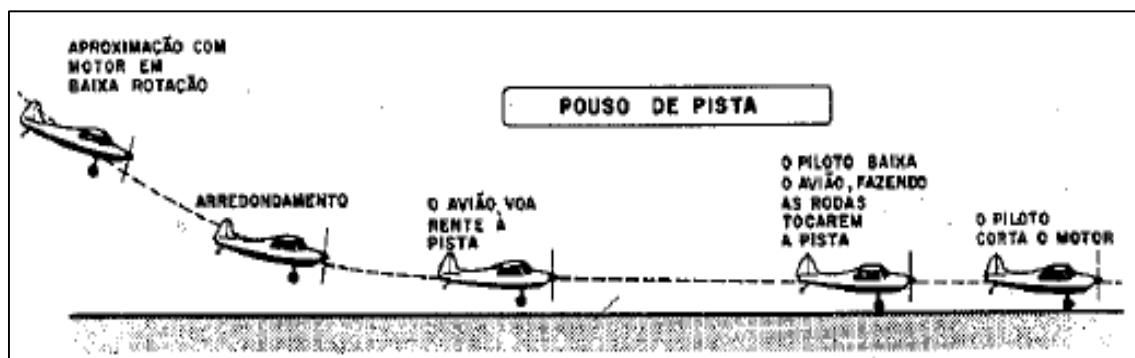
“O pouso de pista consiste em tocar a pista com as rodas do trem principal, reduzir a velocidade e baixar a bequilha (ou o trem do nariz) gradualmente até tocar também a pista.”

Figura 4 - Pouso de pista.

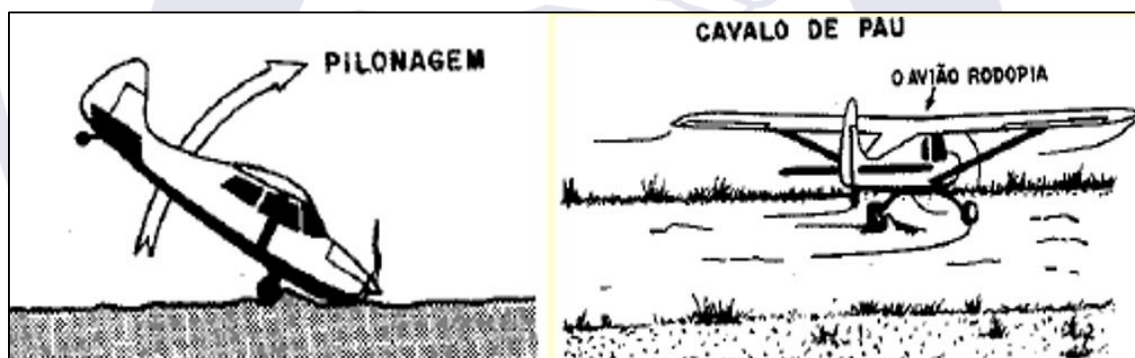
“Durante um pouso de pista, os aviões com trem de pouso convencional têm maior risco de pilonagem e cavalo de pau devido ao centro de gravidade localizado atrás do trem principal.”

Figura 5 - Pilonagem e cavalo de pau.
