**COMANDO DA AERONÁUTICA**  
**CENTRO DE INVESTIGAÇÃO E PREVENÇÃO DE**  
**ACIDENTES AERONÁUTICOS**

**RELATÓRIO FINAL SIMPLIFICADO**

| DADOS DA OCORRÊNCIA | | | | |
|---|---|---|---|---|
| 06JAN2017 - 12:30 (UTC) | SERIPA V | A-006/CENIPA/2017 | | |

| DADOS DA AERONAVE | | |
|---|---|---|
| PT-GUS | NEIVA | EMB-201A |

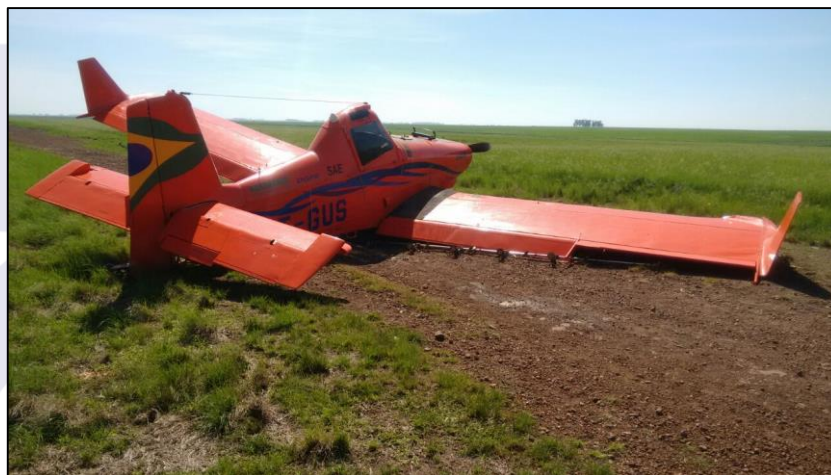
Após o pouso, durante o táxi, houve o desprendimento da roda esquerda do trem de pouso principal e, posteriormente, a quebra do trem de pouso direito, ocasionando a colisão do *spinner* e da hélice contra o solo, fazendo com que a aeronave girasse 90° à esquerda.

Figura 1 - Aeronave após o acidente.

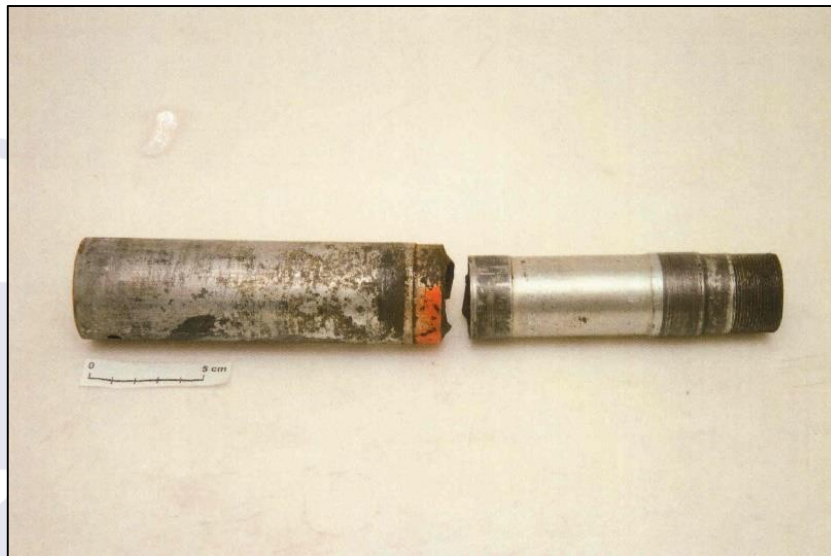
Durante a ação inicial de investigação, foi possível verificar que o desprendimento da roda do trem de pouso esquerdo da aeronave ocorreu como consequência da ruptura de seu respectivo eixo axial (Figura 2).

Figura 2 - Eixo axial do trem de pouso esquerdo da aeronave.

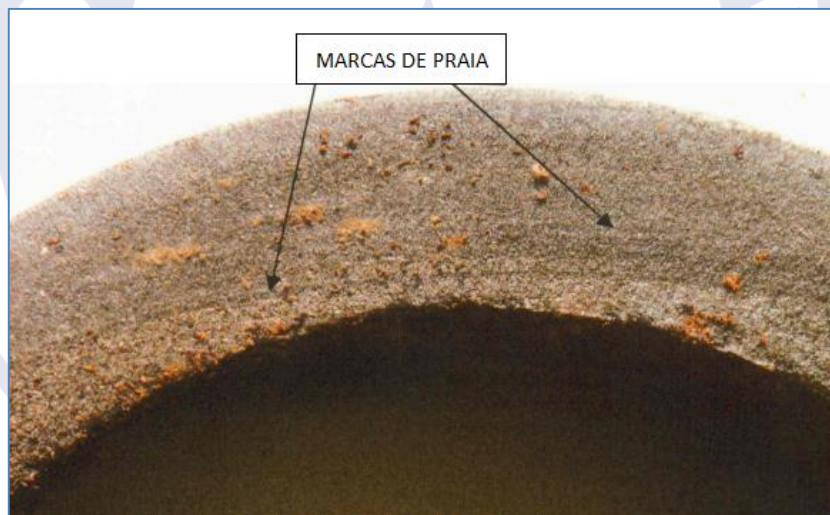
Os exames visuais e estereoscopia na superfície de fratura do eixo axial do trem de pouso esquerdo revelaram a existência de marcas de praia indicativas de fadiga (Figura 3).

Figura 3 - Eixo de trem de pouso, com marcas de praia indicativas de fadiga.

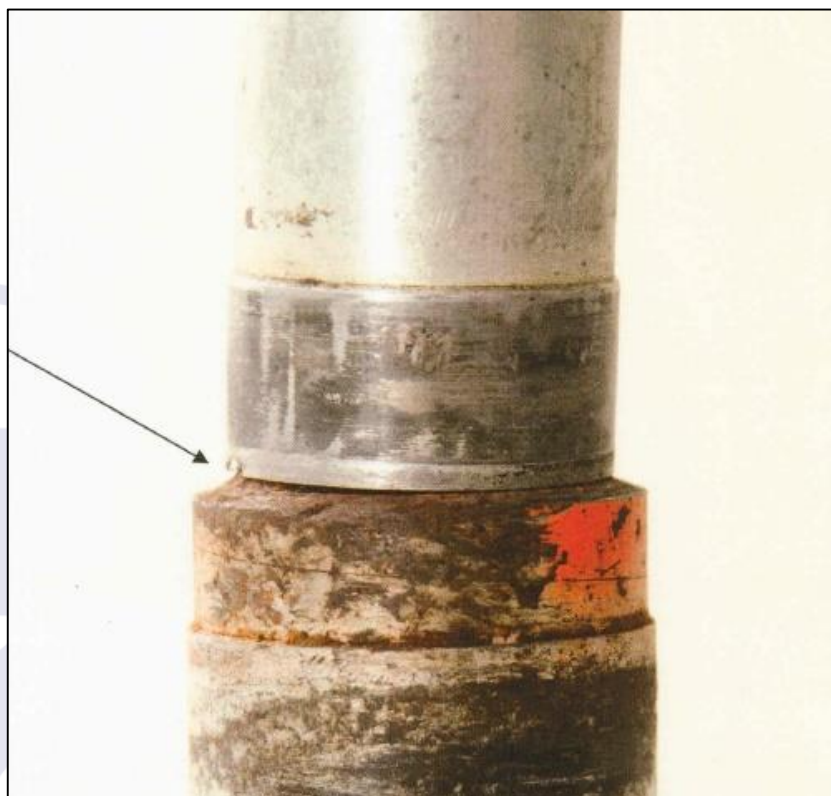
O tubo do eixo axial possuía concentrador de tensão devido à variação brusca de seção, sem raio de concordância para minimizar as tensões localizadas, facilitando a nucleação e propagação de trinca pelo mecanismo de fadiga (Figura 4).

Figura 4 - Vista do eixo do trem de pouso.

Por meio da Figura 4, pode-se visualizar que a fratura ocorreu na região de redução de diâmetro que, por sua vez, atuou como um concentrador de tensão.

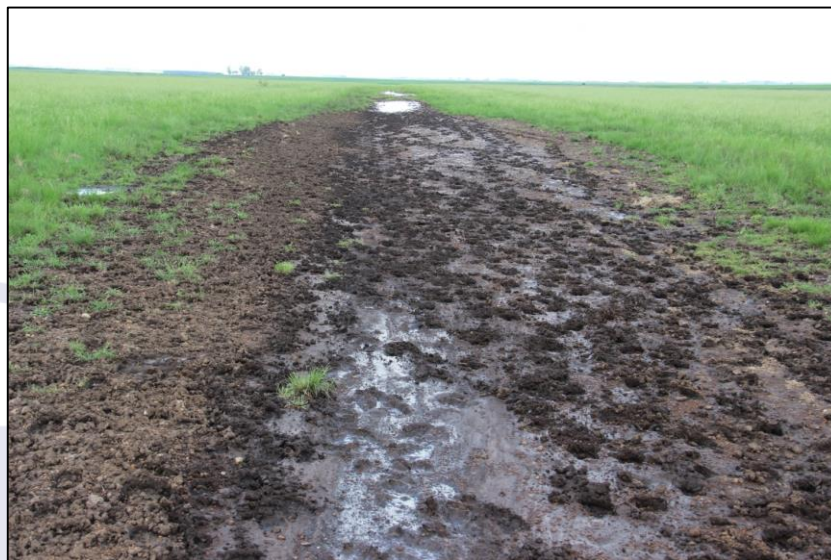
Durante a realização da ação inicial, foi possível verificar que a aeronave estava sendo operada em área de pouso para uso aeroagrícola com precárias condições de uso, tendo diversas pedras e ondulações em sua extensão (Figuras 5 e 6).

Figura 5 - Vista da área de pouso para uso aeroagrícola (área próxima à cabeceira).

O excesso de atrito gerado entre as imperfeições da área de pouso e a aeronave, ao longo das operações, induzindo cargas cíclicas repetitivas no conjunto eixo/roda, contribuiu para a ruptura do eixo axial do trem de pouso esquerdo, culminando no acidente.

Atuar junto à Aeroarroz Aviação Agrícola Ltda., a fim de que aquele operador aperfeiçoe seus mecanismos de planejamento de voo, supervisão gerencial e gerenciamento de risco, visando incrementar os níveis de competência e segurança operacional requeridos para o desempenho das atividades para as quais tal empresa é certificada.

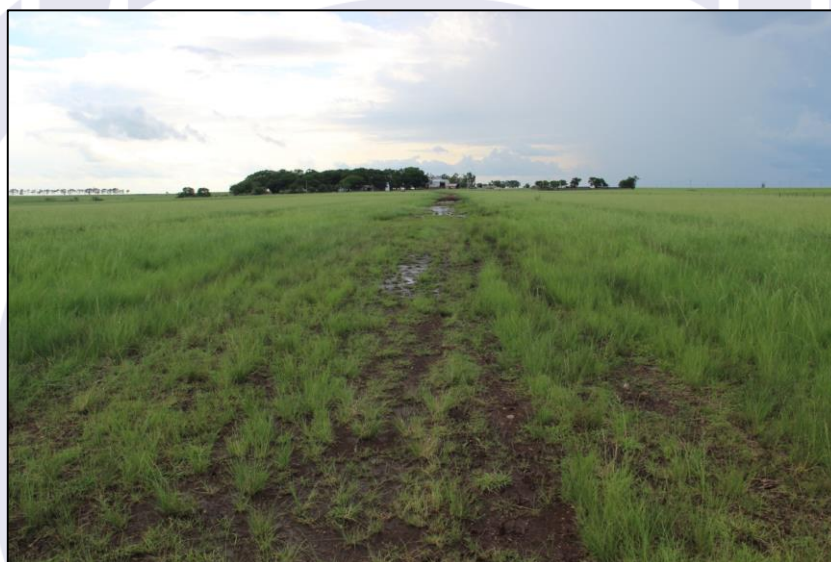
Figura 6 - Vista da extensão da área de pouso.
