**COMANDO DA AERONÁUTICA**  
**CENTRO DE INVESTIGAÇÃO E PREVENÇÃO DE**  
**ACIDENTES AERONÁUTICOS**

**RELATÓRIO FINAL SIMPLIFICADO**

DADOS DA OCORRÊNCIA			
DATA - HORA	INVESTIGAÇÃO	SUMA(I) Nº	
17JAN2017 - 10:00 (UTC)	SERIPA VI	A-012/CENIPA/2017	
CLASSIFICAÇÃO	TIPO(S)	SUBTIPO(S)	
ACIDENTE	[LALT] OPERAÇÃO A BAIXA ALTITUDE	NIL	
LOCALIDADE	MUNICÍPIO	UF	COORDENADAS
FAZENDA ESTEIO	MONTE DO CARMO	TO	10°44'02"S 048°08'42"W

DADOS DA AERONAVE		
MATRÍCULA	FABRICANTE	MODELO
PT-GVM	EMBRAER	EMB-201A
OPERADOR	REGISTRO	OPERAÇÃO
PARTICULAR	TPP	AGRÍCOLA

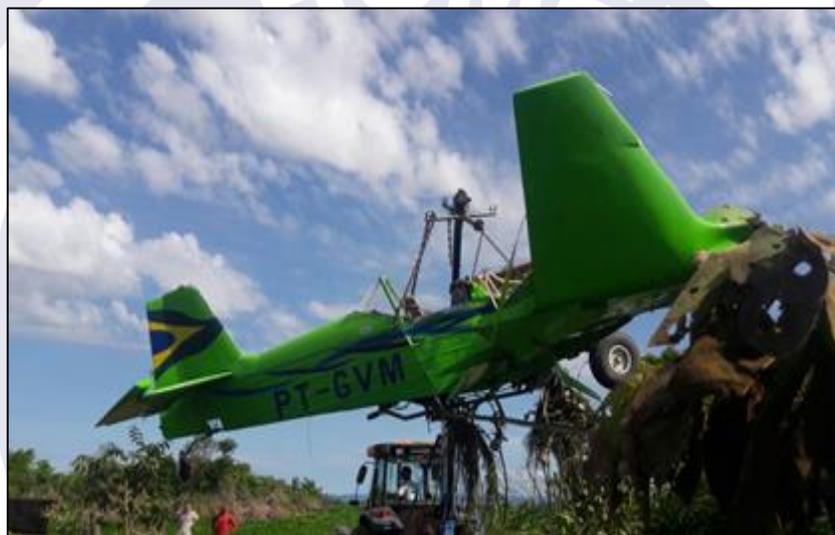
Não foi possível verificar se as cadernetas de célula, motor e hélice estavam atualizadas, bem como se o peso e balanceamento, no momento do acidente, estava dentro dos limites, visto que o operador retirou os destroços da aeronave sem o consentimento da autoridade de investigação SIPAER (Figura 1).

Figura 1 - Aeronave sendo removida sem autorização da autoridade SIPAER.
