COMANDO DA AERONÁUTICA
CENTRO DE INVESTIGAÇÃO E PREVENÇÃO DE
ACIDENTES AERONÁUTICOS

RELATÓRIO FINAL SIMPLIFICADO

DADOS DA OCORRÊNCIA				
DATA - HORA	INVESTIGAÇÃO	SUMA(I) Nº		
13MAR2016 - 19:00 (UTC)	SERIPA VI	A-068/CENIPA/2016		
CLASSIFICAÇÃO	TIPO(S)	SUBTIPO(S)		
ACIDENTE	[LOC-I] PERDA DE CONTROLE NO SOLO	NIL		
LOCALIDADE	MUNICÍPIO	UF	COORDENADAS	
FAZENDA UNIÃO	CRISTALÂNDIA	TO	10°30'14"S	049°31'42"W

DADOS DA AERONAVE		
MATRÍCULA	FABRICANTE	MODELO
PT-GYD	NEIVA	EMB 201A
OPERADOR	REGISTRO	OPERAÇÃO
FOLIAR AVIAÇÃO AGRÍCOLA LTDA.	SAE-AG	AGRÍCOLA

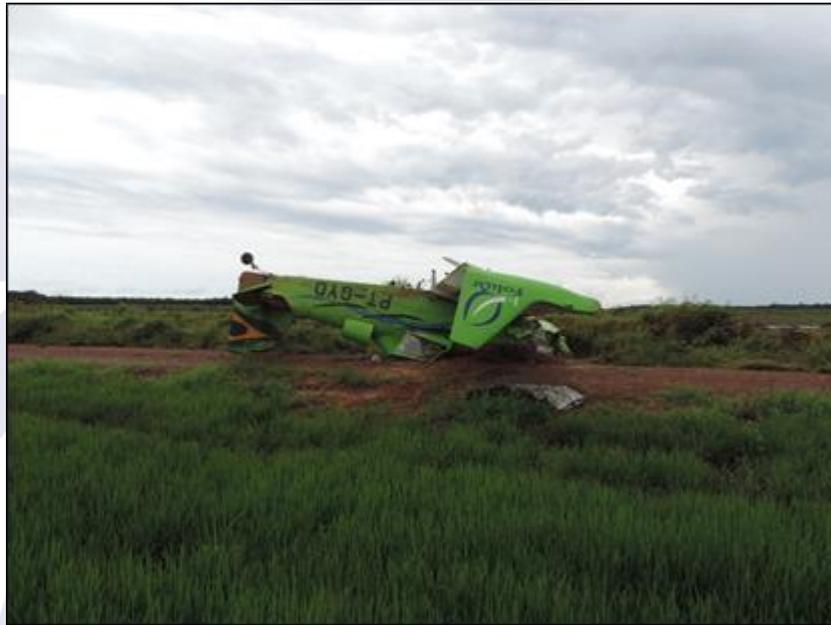
Durante a corrida, a aeronave percorreu cerca de 2/3 da extensão da área destinada à decolagem, mas não conseguiu atingir os parâmetros mínimos de rotação, vindo a perder a reta para a esquerda e acabou capotando.

Figura 1 - Aeronave após a ocorrência.

A aeronave teve danos substanciais. O piloto sofreu lesões graves.

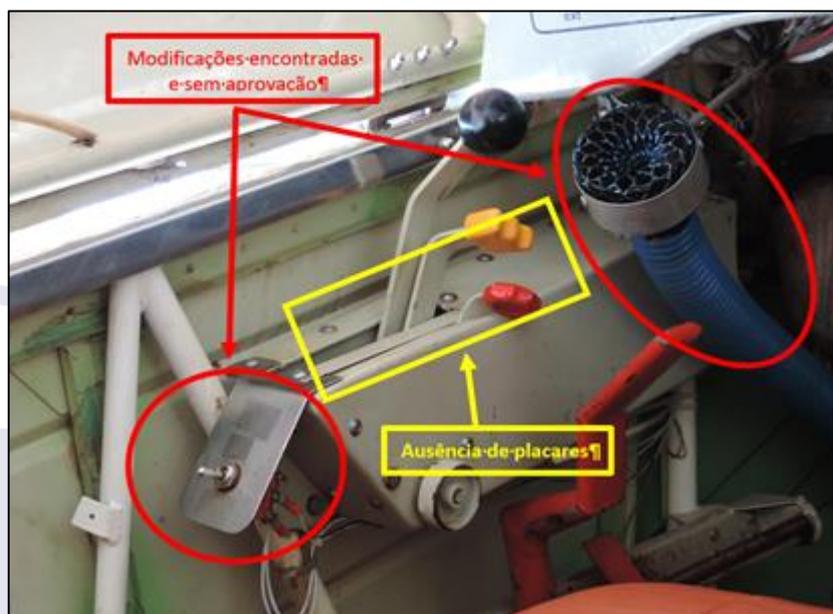
Ao se observar fotografias tiradas durante a ação inicial de investigação, verificaram-se algumas modificações na aeronave que não constavam de sua certificação e não possuíam aprovação do órgão certificador, como, também, as ausências de placares informativos e obrigatórios pela certificação da aeronave, conforme pode ser visto na Figura 2.

Figura 2 - Alterações ao projeto de tipo sem aprovação e ausência de placares obrigatórios.

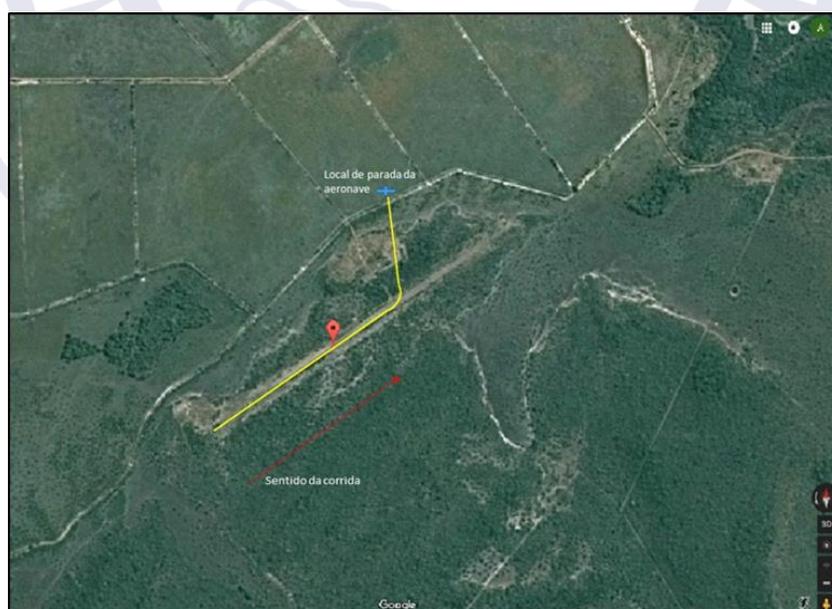
A corrida para a decolagem foi mantida pela plantação até a roda do trem esquerdo bater em um monte de terra próximo ao canal que corria próximo à área. Este choque, da roda contra o monte de terra, fez com que a aeronave capotasse (Figura 3).

Figura 3 - Croqui da ocorrência.
