**COMANDO DA AERONÁUTICA**  
**CENTRO DE INVESTIGAÇÃO E PREVENÇÃO DE**  
**ACIDENTES AERONÁUTICOS**

**RELATÓRIO FINAL SIMPLIFICADO**

| DADOS DA OCORRÊNCIA | | | | |
|---|---|---|---|---|
| 19JAN2018 - 18:35 (UTC) | SERIPA V | A-013/CENIPA/2018 | | |

| DADOS DA AERONAVE | | |
|---|---|---|
| PT-JKY | CESSNA AIRCRAFT | C-310 |

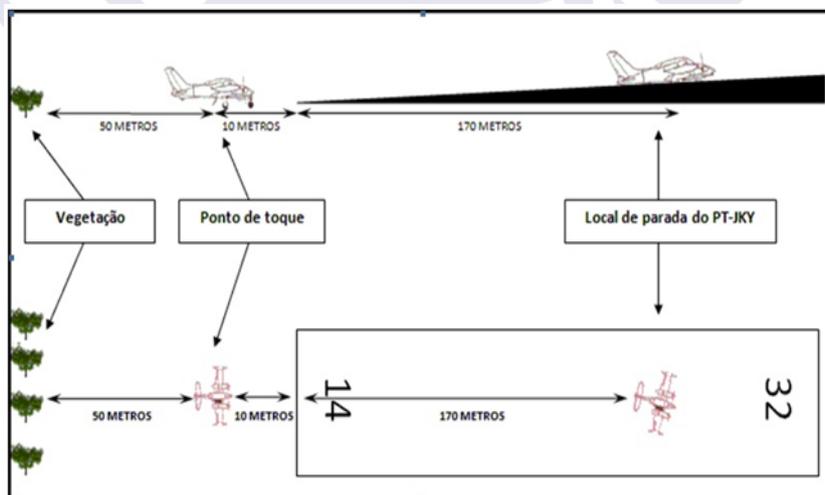
Dessa forma, o julgamento incorreto da trajetória descendente da aeronave contribuiu para o acidente. Um croqui da ocorrência é mostrado na Figura 1.

Figura 1 - Croqui da ocorrência.

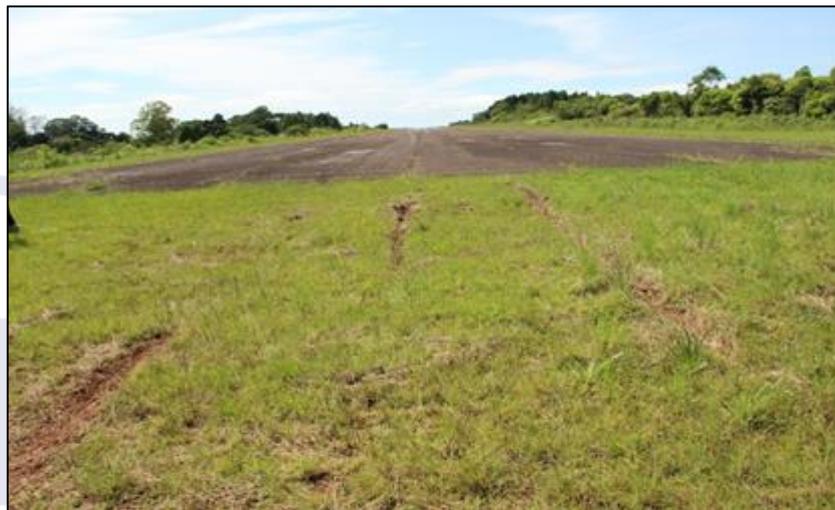
O primeiro toque no solo ocorreu a, aproximadamente, dez metros antes da cabeceira 14 de SSGA (Figura 2).

Figura 2 - Marcas do ponto de toque da aeronave antes da pista.

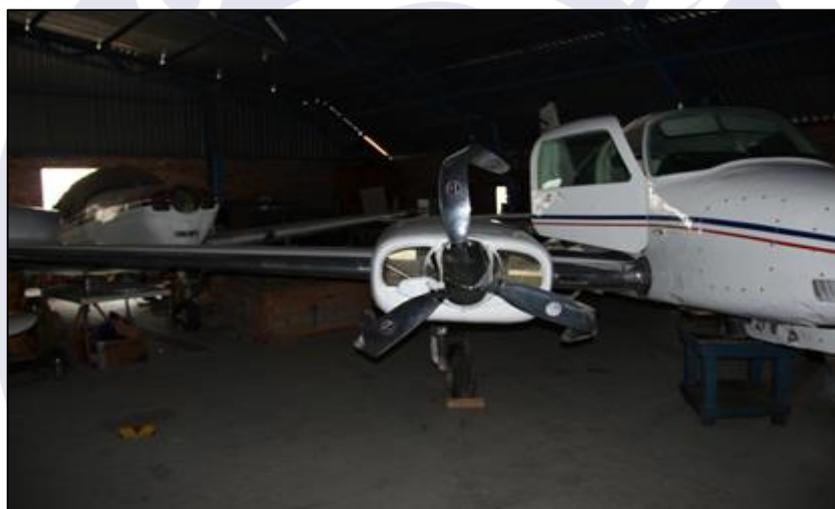
A aeronave apresentou danos nas hélices e no conjunto do trem de pouso (Figuras 3, 4 e 5).

Figura 3 - Danos à hélice direita.

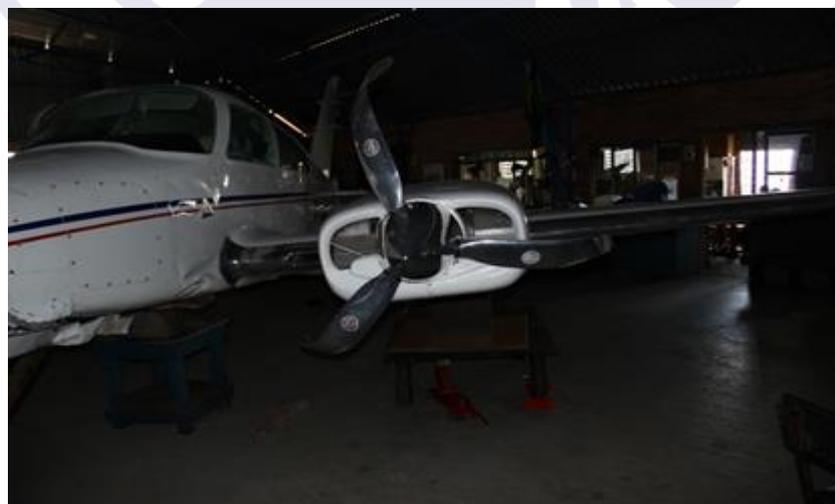
Figura 4 - Danos à hélice esquerda.

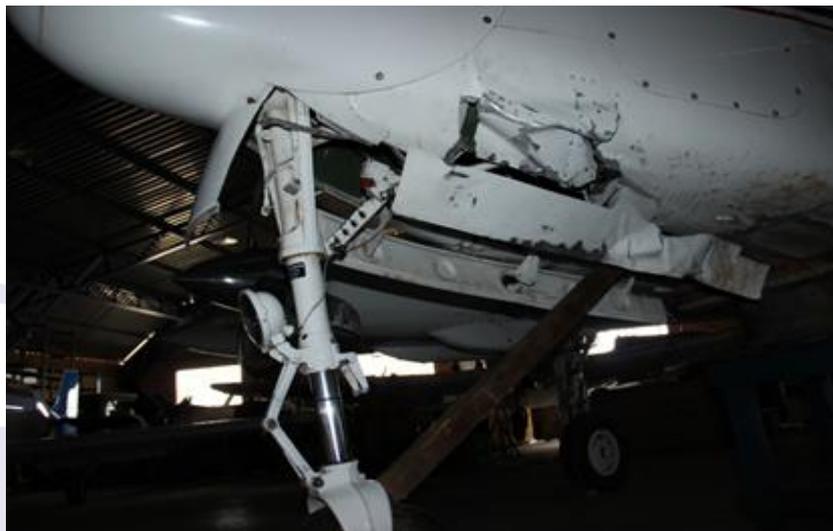
Figura 5 - Danos ao trem de pouso do nariz.
