**COMANDO DA AERONÁUTICA**  
**CENTRO DE INVESTIGAÇÃO E PREVENÇÃO DE**  
**ACIDENTES AERONÁUTICOS**

**RELATÓRIO FINAL SIMPLIFICADO**

DADOS DA OCORRÊNCIA				
DATA - HORA	INVESTIGAÇÃO	SUMA Nº		
10ABR2017 - 11:15 (UTC)	SERIPA III	A-057/CENIPA/2017		
CLASSIFICAÇÃO	TIPO(S)	SUBTIPO(S)		
ACIDENTE	[CTOL] COLISÃO COM OBSTÁCULO DURANTE A DECOLAGEM E POUSO	NIL		
LOCALIDADE	MUNICÍPIO	UF	COORDENADAS	
FORA DE AERÓDROMO	POÇOS DE CALDAS	MG	21°49'35"S	046°34'15"W

DADOS DA AERONAVE		
MATRÍCULA	FABRICANTE	MODELO
PT-MEA	CESSNA AIRCRAFT	208B
OPERADOR	REGISTRO	OPERAÇÃO
TWO TÁXI AÉREO LTDA.	TPX	TÁXI-AÉREO

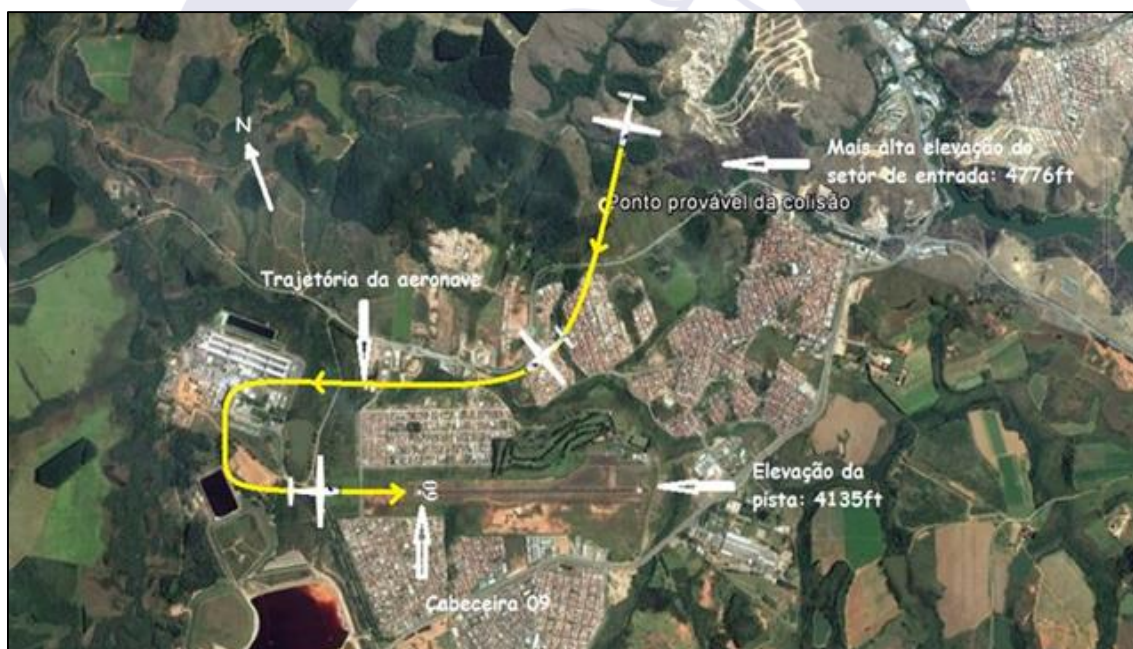
Figura 2 - Croqui da trajetória da aeronave.

A trajetória descrita pela aeronave desde o momento da ocorrência até o pouso pode ser visualizada no croqui constante da Figura 2, abaixo:

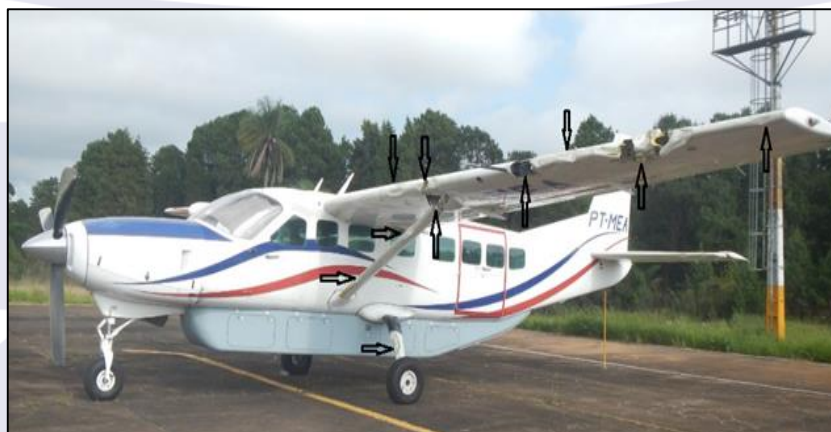
Após o pouso, a tripulação constatou que as avarias não se limitaram à asa esquerda. O montante da asa esquerda, a estrutura do trem de pouso esquerdo e o estabilizador horizontal esquerdo também foram afetados, vide Figuras 3 e 4.

Figura 3 - Danos na asa esquerda, no trem de pouso principal esquerdo e no montante da asa.

- o) a aeronave colidiu a asa, o trem de pouso e o estabilizador horizontal esquerdo contra a vegetação;
- p) os pilotos relataram que, após a colisão, o instrutor assumiu o controle da aeronave, desacoplando o PA e atuando nos comandos no sentido de cabrar;

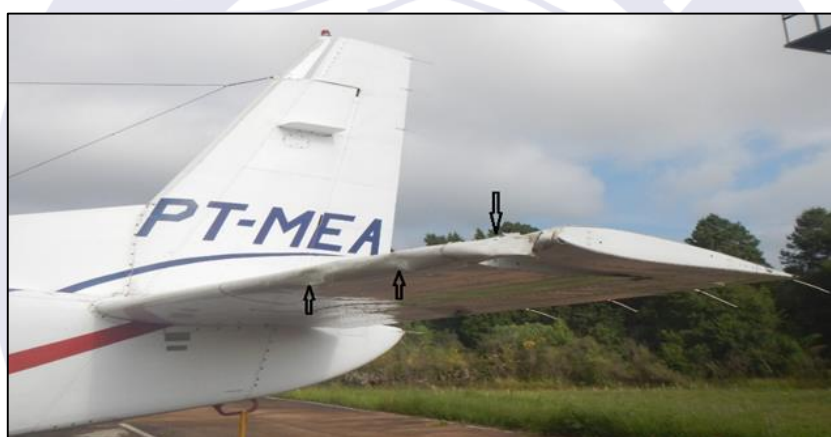
Figura 4 - Avarias no estabilizador horizontal esquerdo.
