COMANDO DA AERONÁUTICA
CENTRO DE INVESTIGAÇÃO E PREVENÇÃO DE
ACIDENTES AERONÁUTICOS

RELATÓRIO FINAL
A-502/CENIPA/2018

PT-NIR/PT-NKA

EMB-711C/EMB-711C

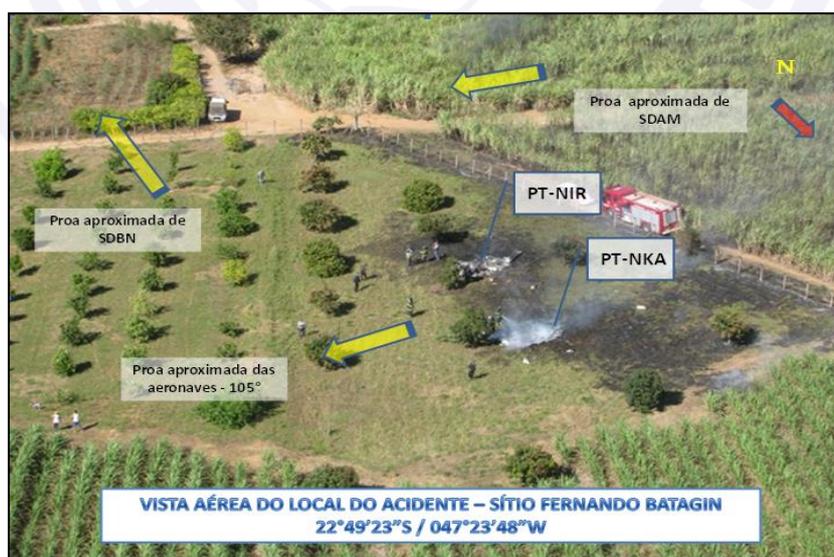
A maior parte dos destroços foi encontrada em uma área rural. As aeronaves estavam 13 metros distantes uma da outra. O modelo de marcas PT-NKA estava à esquerda do PT-NIR.

A dinâmica do acidente não deixou vestígios de deslocamento linear das aeronaves no solo. Não havia marcas de impacto em árvores ou quaisquer outros obstáculos. A orientação das aeronaves no local indicava a proa 105°, aproximadamente.

Figura 1 - Local do acidente.

A asa esquerda do PT-NKA e partes das asas direita e esquerda do PT-NIR foram encontradas num raio de 90 metros, entre as proas 010° e 100°, com relação à posição das aeronaves.

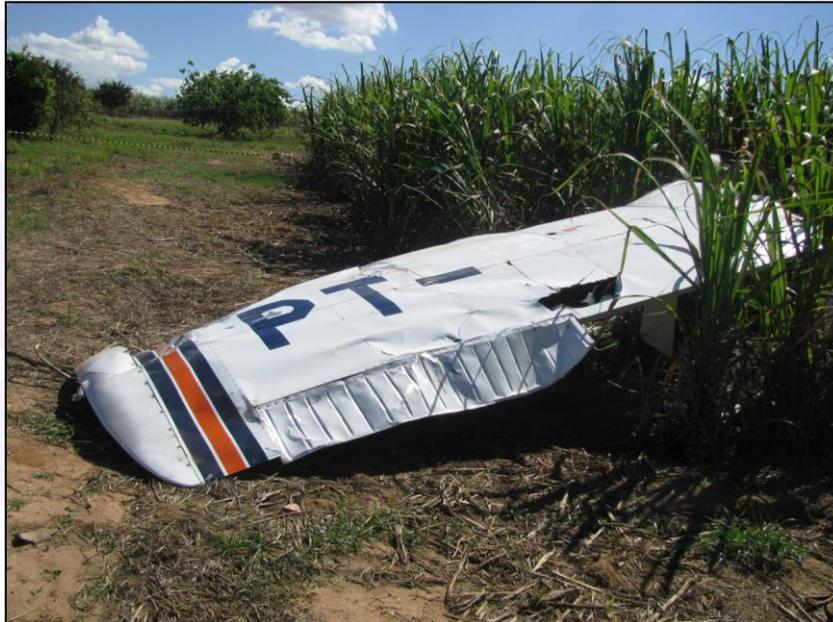
Foram observados vários arranhões e amassamentos na asa esquerda do PT-NKA, em que pese esse componente estar praticamente íntegro. A perna do trem principal desse mesmo lado, esquerdo, estava baixada e travada.

Figura 2 - Asa esquerda da aeronave PT-NKA e seus vários amassamentos.

O trem baixado na asa esquerda do PT-NKA foi consequência da separação da asa ainda em voo. Como não havia trava mecânica na posição “em cima”, a depressurização da linha hidráulica ocasionada pela ruptura da asa provocou a distensão do trem por gravidade, travando-o mecanicamente “embaixo”.

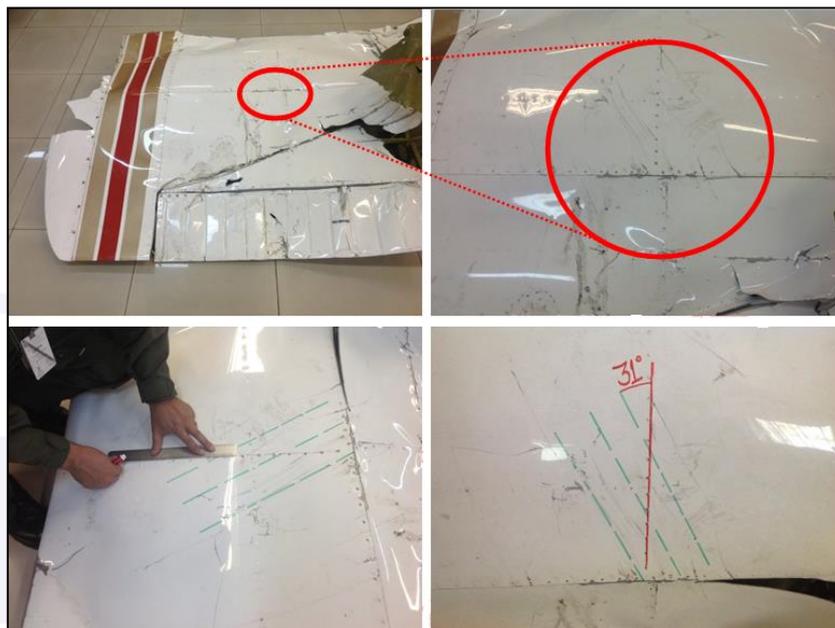
- traçar uma ou mais retas paralelas aos arranhões deixados pela sobreposição das asas até atingir a linha longitudinal de rebites mais próxima;
- traçar uma reta definindo a linha de rebites da asa arranhada; e
- por fim, com o auxílio de um transferidor, foi calculado o ângulo entre a(s) reta(s) paralela(s) aos arranhões e a linha de rebites citada. Esse ângulo de impacto foi de 31° (Figura 3).

Figura 3 - Etapas do método de cálculo do ângulo de impacto.

O cálculo foi realizado assumindo-se a trajetória paralela das aeronaves em voo, de acordo com observadores em solo.

Entretanto, o ângulo de impacto entre as aeronaves, calculado com sucesso, não era característico das colisões em voo nas quais as trajetórias são reciprocamente desconhecidas.

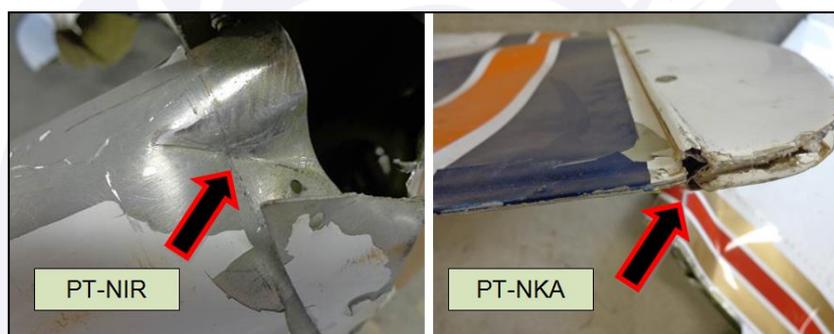
Evidências de transferência de tinta, arranhados e amassamentos entre as pontas das asas (direita do PT-NKA e esquerda do PT-NIR) atestaram o choque entre as aeronaves em voo.

Algumas marcas sugeriam que o contato entre as aeronaves ocorreu com a aeronave PT-NIR chocando sua asa esquerda atrás da asa direita da aeronave PT-NKA. Houve sobreposição de asas, de modo que uma aeronave estava em maior velocidade que a outra, praticamente na mesma trajetória de voo. Os aspectos de amassamento das superfícies e reforços internos das asas indicavam que estas falharam por sobrecarga.

Figura 4 - Regiões de provável contato entre as asas.

Algumas marcas sugeriam que o contato entre as aeronaves ocorreu com a aeronave PT-NIR chocando sua asa esquerda atrás da asa direita da aeronave PT-NKA. Houve sobreposição de asas, de modo que uma aeronave estava em maior velocidade que a outra, praticamente na mesma trajetória de voo.

Os aspectos de amassamento das superfícies e reforços internos das asas indicavam que estas falharam por sobrecarga.

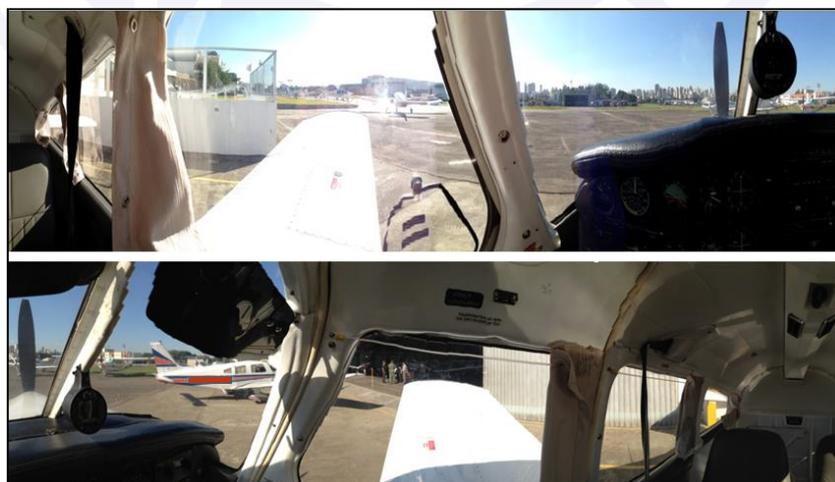
Em virtude de as aeronaves acidentadas serem do mesmo modelo, a Comissão de Investigação realizou medições do campo visual externo dos pilotos, com auxílio de outra aeronave no solo (Figura 5).

Figura 5 - Campo visual dos pilotos e os “pontos cegos” proporcionados pelas asas e pelas colunas entre as janelas.

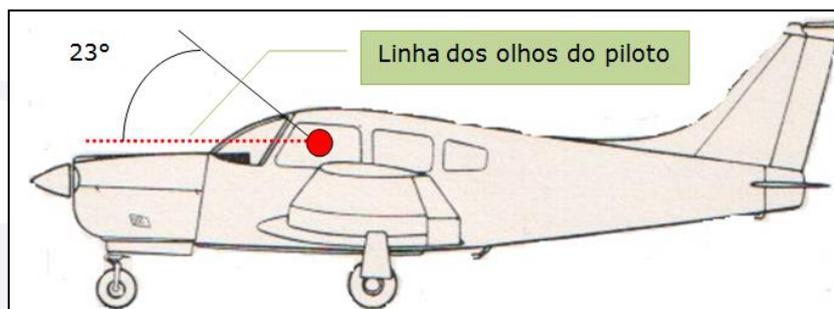
Para tanto, um indivíduo de 1,80m foi posicionado no assento dianteiro esquerdo, assento do comandante e, com auxílio de um inclinômetro e de um transferidor, foram determinados os limites de visualização do exterior da aeronave, considerando os batentes das janelas e colunas entre estas e os suportes dos para-brisas. Vários “pontos cegos” foram identificados (Figuras 6, 7 e 8).

Figura 6 - Perfil lateral da aeronave e campo visual do observador (piloto) estático no assento esquerdo.

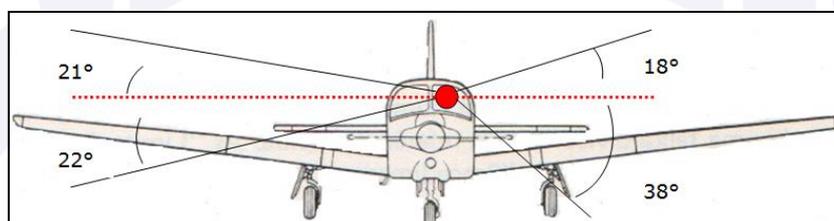
Figura 7 - Perfil frontal da aeronave e campo visual do piloto estático no assento esquerdo.

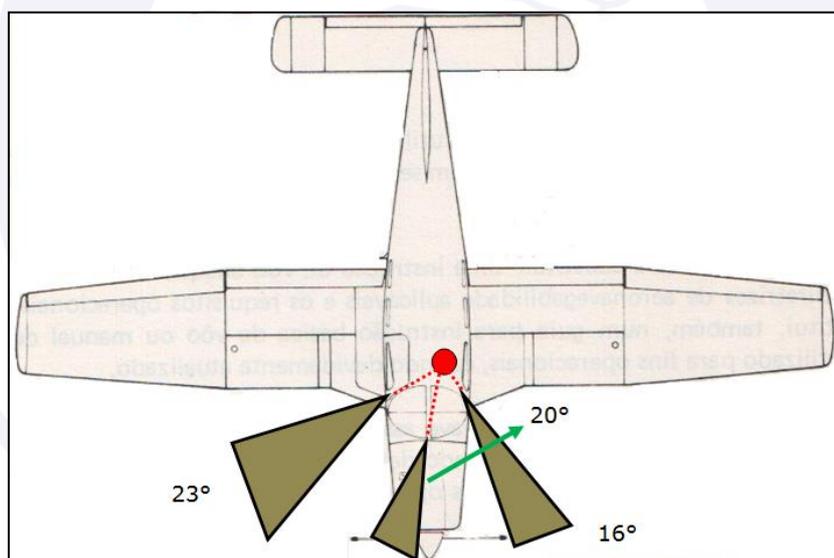
Figura 8 - Perfil superior da aeronave e “pontos cegos” ao piloto estático no assento esquerdo, em virtude das colunas das janelas e sustentação dos para-brisas.

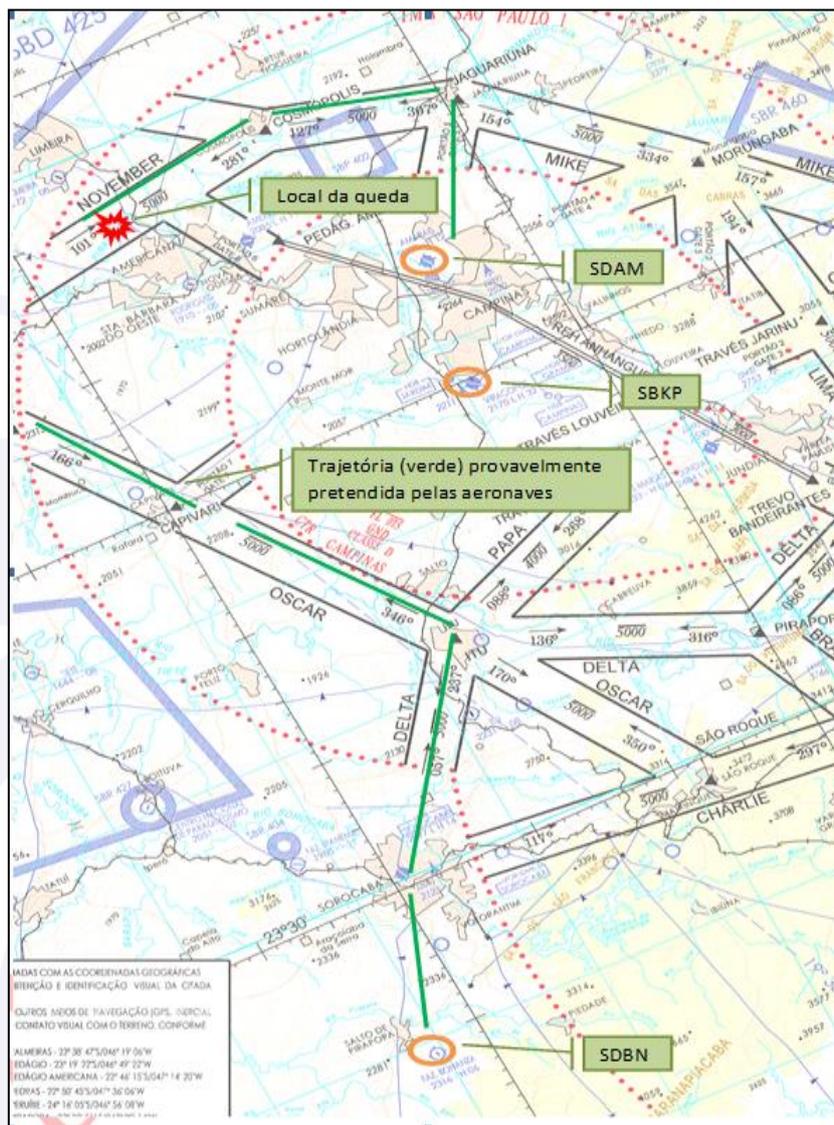
Observadores posicionados no solo avistaram as aeronaves voando próximas, antes da colisão. A posição geográfica do local da queda das aeronaves localizava-se no eixo da REA "NOVEMBER" (Figura 9).

Figura 9 - Trajetória das aeronaves e local da queda.
