**COMANDO DA AERONÁUTICA**  
**CENTRO DE INVESTIGAÇÃO E PREVENÇÃO DE**  
**ACIDENTES AERONÁUTICOS**

**RELATÓRIO FINAL SIMPLIFICADO**

| DADOS DA OCORRÊNCIA | | | | |
|---|---|---|---|---|
| 26MAIO2016 - 18:10 (UTC) | SERIPA III | A-087/CENIPA/2016 | | |

| DADOS DA AERONAVE | | |
|---|---|---|
| PT-NMT | NEIVA | EMB-711C |

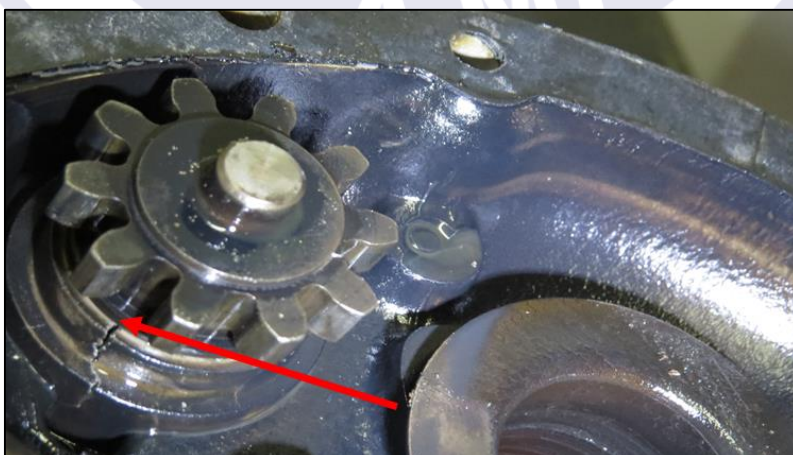
A redução na lubrificação desse pinhão pode ter causado o aumento do atrito entre o eixo e corpo do adaptador, elevando a temperatura e, conseqüentemente, a dilatação do seu eixo. Isso pode ter ocasionado a fratura no adaptador da bomba de vácuo (Figura 3) e a sobrecarga na engrenagem de acionamento dos diversos componentes do motor.

Figura 3 - Trinca no adaptador da bomba de vácuo.

- l) o piloto optou por pousar em uma área de vegetação rasteira;
- m) durante análise técnica no motor, foi observada trinca na base do adaptador da bomba de vácuo;
