COMANDO DA AERONÁUTICA
CENTRO DE INVESTIGAÇÃO E PREVENÇÃO DE
ACIDENTES AERONÁUTICOS

RELATÓRIO FINAL SIMPLIFICADO

DADOS DA OCORRÊNCIA				
DATA - HORA	INVESTIGAÇÃO	SUMA Nº		
20MAR2016 - 21:45 (UTC)	SERIPA IV	A-050/CENIPA/2016		
CLASSIFICAÇÃO	TIPO(S)	SUBTIPO(S)		
ACIDENTE	[LOC-G] PERDA DE CONTROLE NO SOLO e [RE] EXCURSÃO DE PISTA	NIL		
LOCALIDADE	MUNICÍPIO	UF	COORDENADAS	
AERÓDROMO DE SÃO CARLOS (SDSC)	SÃO CARLOS	SP	21°52'32"S	047°54'13"W

DADOS DA AERONAVE		
MATRÍCULA	FABRICANTE	MODELO
PT-PAC	RAYTHEON AIRCRAFT	C90A
OPERADOR	REGISTRO	OPERAÇÃO
PARTICULAR	TPP	PRIVADA

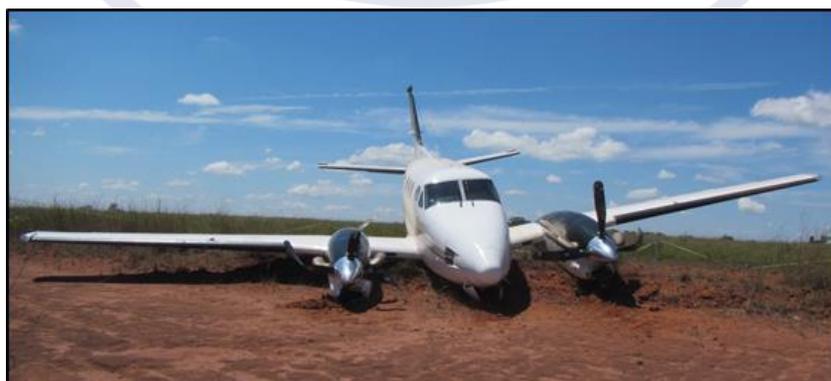
A aeronave percorreu 60m em área gramada adjacente, vindo a colidir contra um barranco, o que ocasionou a quebra do trem de pouso e a parada brusca dos motores. Contudo, não houve a ocorrência de fogo.

Figura 1 - Posição final da aeronave.

Após sair da pista, a aeronave bateu em um barranco, o que ocasionou danos substanciais. Contudo, todos os ocupantes saíram ilesos.

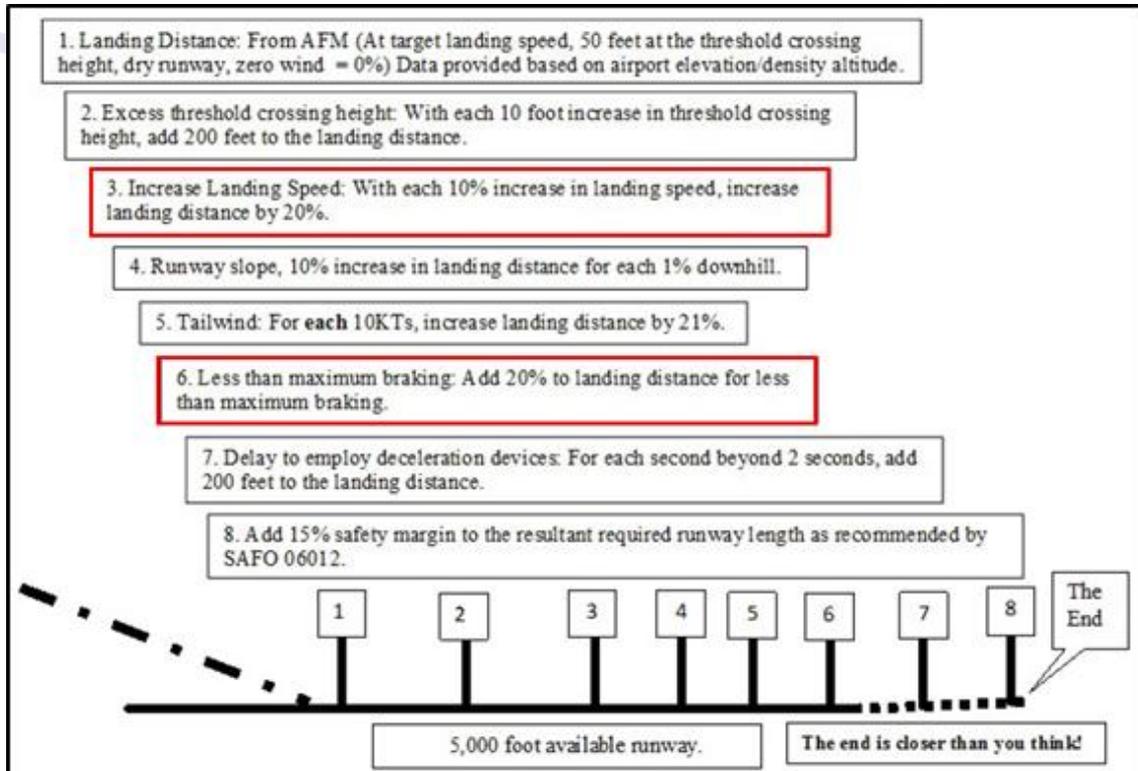
Conforme estudo da *Federal Aviation Administration* (FAA) dos Estados Unidos, disponível na *Advisory Circular 91-79A, change 2* de 20FEV2018, um aumento de 10% na velocidade de aproximação ocasiona um aumento de 20% nas distâncias de pouso e corrida no solo, bem como, caso a frenagem máxima não esteja disponível, mais 20% devem ser adicionados naquelas distâncias (Figura 3).

Figura 3 - Efeitos da composição de fatores associados com uma Aproximação Não Estabilizada na distância de pouso - FAA AC 91-79A Chg 2.

Dessa forma, para uma velocidade de 101 KIAS, o POH estabelecia 701m como distância de pouso e 380m de corrida no solo. Ao se adicionar 18% relativos aos 9kt acima da velocidade prevista em manual e mais 20% devido a não obtenção da frenagem máxima (reverso assimétrico), obteve-se uma distância de pouso de 996m e uma corrida no solo de 540m.

A despeito da distância de pouso ter sido acrescida em aproximadamente 40% devido ao excesso de velocidade na aproximação final e incapacidade de se atingir a frenagem máxima durante a corrida após o pouso, estavam disponíveis cerca 990m de pista para realizar a parada total da aeronave, isto já considerando que o toque ocorreu 470m após a cabeceira 20 de SDSC.
