**COMANDO DA AERONÁUTICA**  
**CENTRO DE INVESTIGAÇÃO E PREVENÇÃO DE**  
**ACIDENTES AERONÁUTICOS**

**RELATÓRIO FINAL SIMPLIFICADO**

DADOS DA OCORRÊNCIA				
DATA - HORA	INVESTIGAÇÃO	SUMA Nº		
18JUN2009 - 18:45 (UTC)	SERIPA VI	A-543/CENIPA/2018		
CLASSIFICAÇÃO	TIPO(S)	SUBTIPO(S)		
ACIDENTE	[SCF-NP] FALHA OU MAU FUNCIONAMENTO DE SISTEMA/ COMPONENTE	COM TREM DE POUSO		
LOCALIDADE	MUNICÍPIO	UF	COORDENADAS	
AERÓDROMO DE ANÁPOLIS (SWNS)	ANÁPOLIS	GO	16°21'45"S	048°55'41"W

DADOS DA AERONAVE		
MATRÍCULA	FABRICANTE	MODELO
PT-RAS	EMBRAER	EMB-820C
OPERADOR	REGISTRO	OPERAÇÃO
CORPO DE BOMBEIROS MILITAR DO DF	ADF	OUTROS

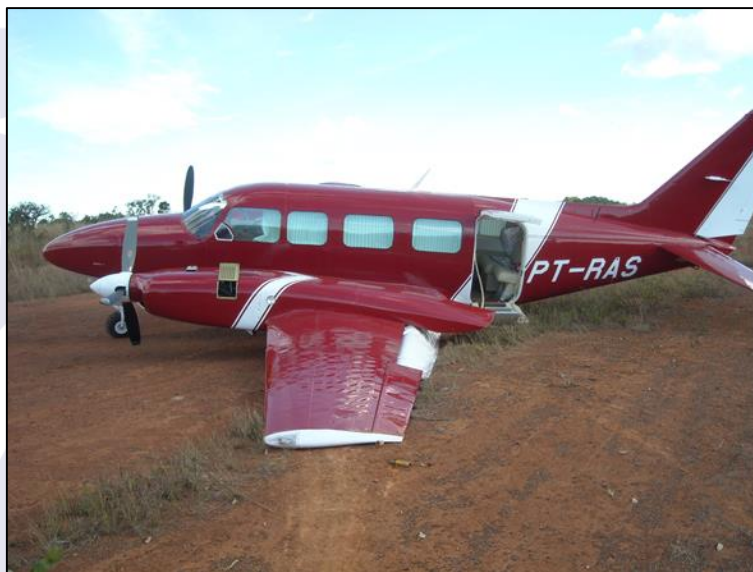
Durante o terceiro procedimento de toque e arremetida, após percorrer cerca de 500 metros, ocorreu o recolhimento do trem de pouso esquerdo, fazendo a aeronave sair pela lateral esquerda da pista.

A aeronave teve danos substanciais.

Figura 1 - Aeronave após a parada total.
