COMANDO DA AERONÁUTICA
CENTRO DE INVESTIGAÇÃO E PREVENÇÃO DE
ACIDENTES AERONÁUTICOS

RELATÓRIO FINAL SIMPLIFICADO

DADOS DA OCORRÊNCIA				
DATA - HORA	INVESTIGAÇÃO	SUMA N°		
30AGO2018 - 13:35 (UTC)	SERIPA II	A-141/CENIPA/2018		
CLASSIFICAÇÃO	TIPO(S)	SUBTIPO(S)		
ACIDENTE	[SCF-PP] FALHA OU MAU FUNCIONAMENTO DO MOTOR	FALHA DO MOTOR EM VOO		
LOCALIDADE	MUNICÍPIO	UF	COORDENADAS	
BR 110-KM 269	INHAMBUPE	BA	11°35'28"S	038°17'35"W

DADOS DA AERONAVE		
MATRÍCULA	FABRICANTE	MODELO
PT-RON	NEIVA	EMB-711 ST
OPERADOR	REGISTRO	OPERAÇÃO
AGROPECUÁRIA MUNDO VERDE LTDA.	TPP	PRIVADA

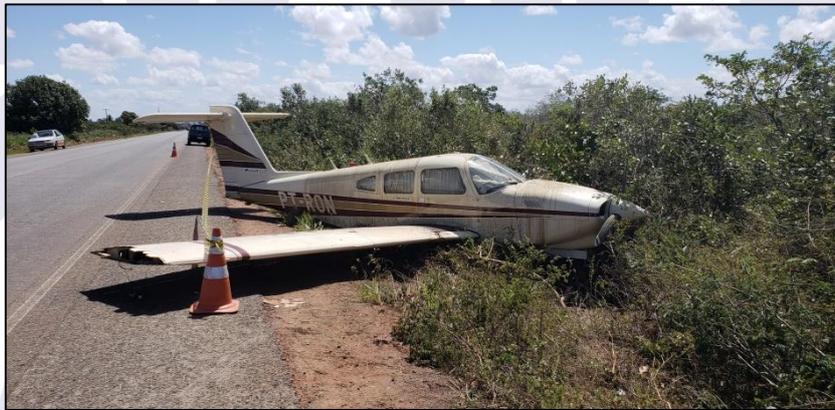
Figura 1 - Vista do PT-RON, no local do acidente.

A aeronave teve danos substanciais. O piloto e os passageiros saíram ilesos.

A aeronave teve os seguintes danos: ruptura no bloco do motor, colapso na perna de força do trem de pouso principal direito, quebra da ponta da asa direita, mozza na cambra superior da asa esquerda, amassamento na extremidade inferior do leme de direção, quebra do painel esquerdo do para-brisas dianteiro e amassamentos no intradorso da fuselagem.

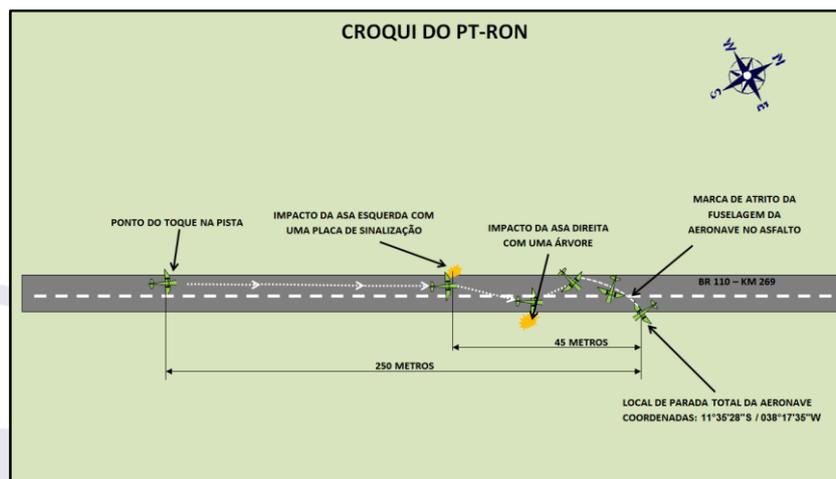
Na corrida após o pouso, a aeronave colidiu contra uma placa de sinalização no lado esquerdo da rodovia e contra uma árvore no lado direito (Figura 2).

Figura 2 - Croqui do acidente.

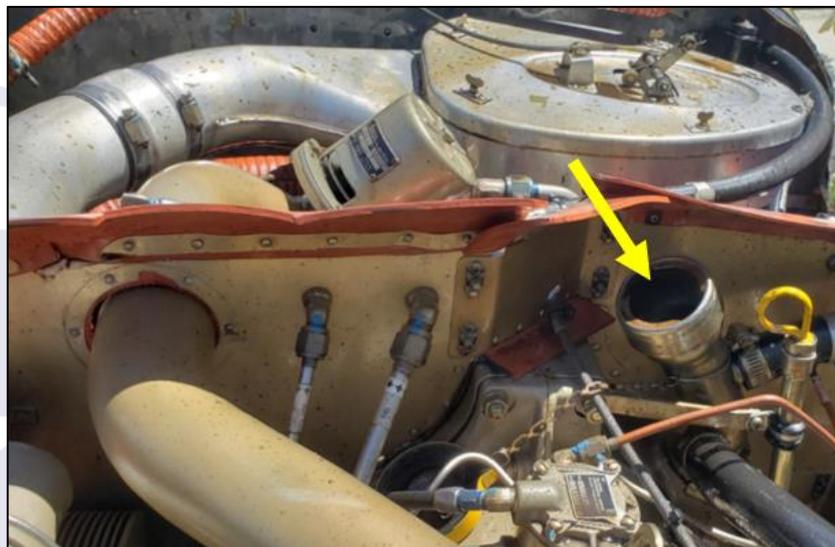
No local da ocorrência foi constatada que a tampa do bocal de abastecimento de óleo de lubrificação do motor se encontrava fora do lugar previsto (Figura 3).

Figura 3 - Bocal de abastecimento do óleo do motor sem a tampa.

Sendo assim, a condição do bocal de reabastecimento de óleo lubrificante do motor (sem tampa) observada no local do acidente, aliada aos problemas associados com a trava da própria tampa e, por fim, a constatação de que o vazamento de óleo ocorreu apenas pelo bocal de abastecimento, indicam que, no decorrer do voo, o óleo vazou de forma gradativa, através do bocal de reabastecimento, provocando falha na lubrificação do motor.

Divulgar os ensinamentos colhidos na presente investigação, a fim de alertar pilotos, operadores e mantenedores da aviação civil brasileira sobre a importância de realizar inspeção da tampa do bocal de abastecimento de óleo lubrificante do motor das aeronaves modelo EMB-711ST, por ocasião das inspeções programadas e durante o pré-voo, com o objetivo de identificar falhas no travamento.

O piloto e a oficina mantenedora da aeronave foram orientados a reforçar os cuidados com a tampa do bocal de abastecimento de óleo lubrificante do motor da aeronave modelo EMB-711ST, por ocasião das inspeções do pré-voo e das programadas, com o objetivo de identificar falhas no travamento.

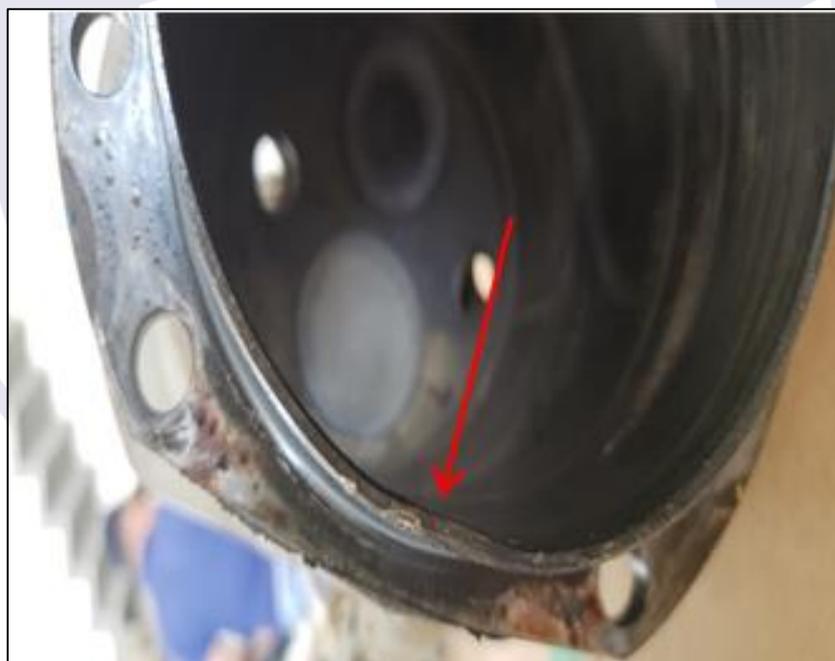
- O cilindro nº 1 encontrava-se com a camisa amassada (Figura 4);

Figura 4 - Camisa do cilindro nº 1 amassada.

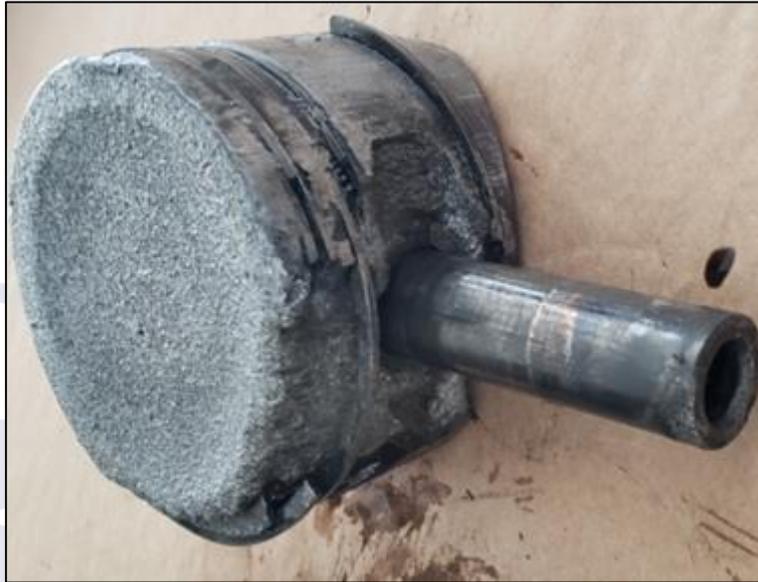
- o pistão quebrado sinalizando ter sido submetido a atrito em excesso e o pino do pistão, com coloração escura, provavelmente, por alta temperatura (Figura 5).

Figura 5 - Pistão do cilindro nº 1 quebrado.

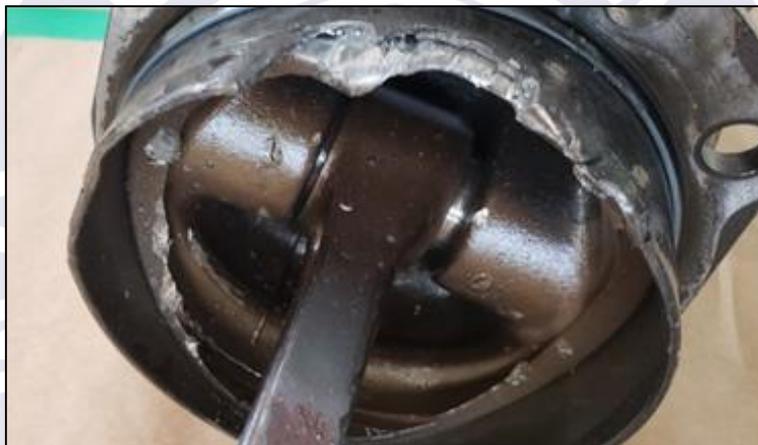
- a camisa do cilindro nº 2 apresentou marcas de atrito.
- no cilindro nº 3, o pistão se encontrava fundido à sua camisa e com a respectiva biela quebrada (Figura 6).

Figura 6 - Aspecto do cilindro nº 3 e seu respectivo pistão e biela.

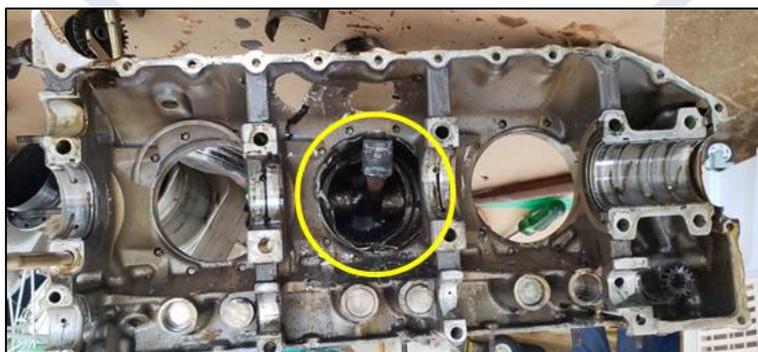
- o conjunto do cilindro nº 4 (pistão, camisa e biela) encontrava-se fundido ao bloco do motor, impossibilitando sua desmontagem. A respectiva biela foi projetada contra o bloco do motor e estava deformada, quebrada e com coloração típica de alta temperatura (Figura 7).

Figura 7 - Pistão e biela do cilindro nº 3.

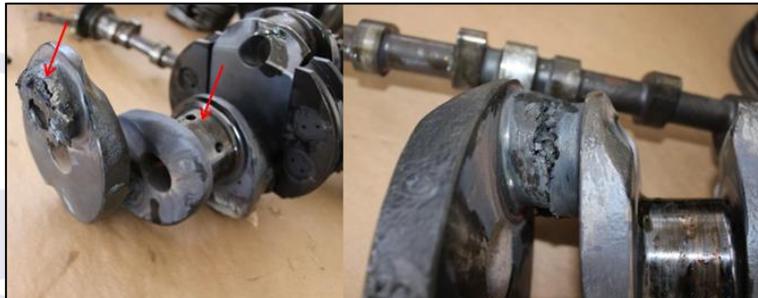
- o eixo de manivelas estava quebrado. Seus moentes e munhões apresentavam sinais de excesso de atrito com coloração escura e sinais de fusão por alta temperatura (Figura 8).

Figura 8 - Eixo de manivelas quebrado e aspecto do moente e do munhão.

A falha de lubrificação do motor levou a um aumento de temperatura, provocando fundição e quebra de componentes internos durante o voo, com o conseqüente colapso total do motor.

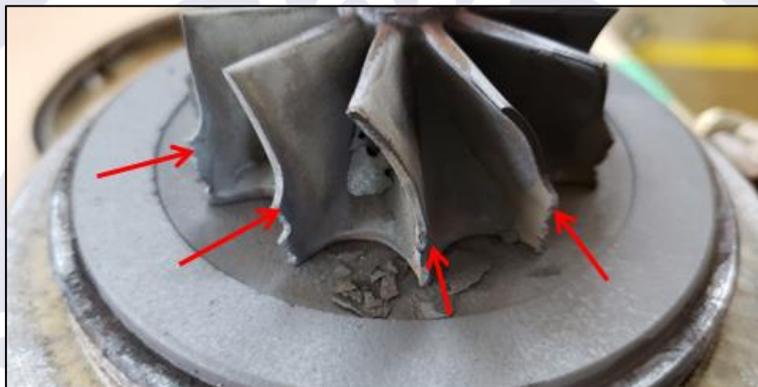
- o rotor da turbina do *turbocharger* encontrava-se quebrado (Figura 9).

Figura 9 - Rotor da turbina do *turbocharger* quebrado.

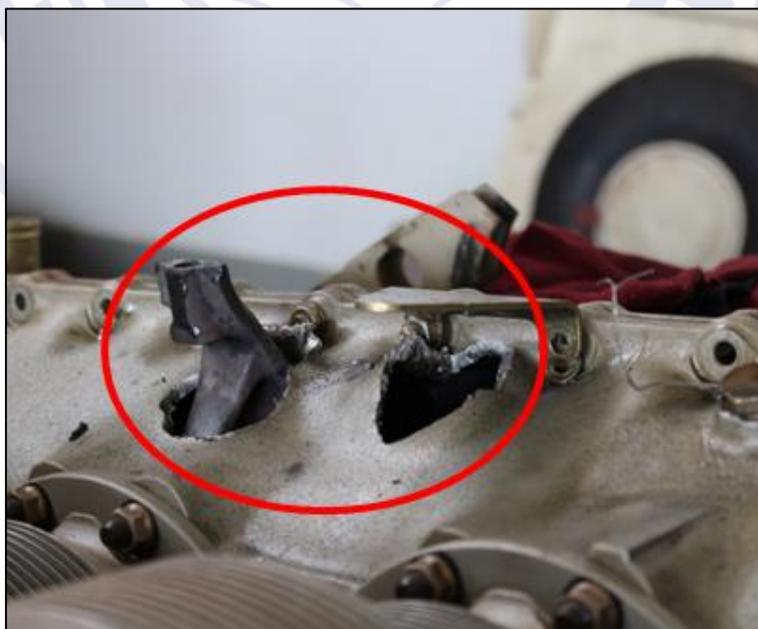
- o bloco do motor encontrava-se danificado por ação da biela do cilindro nº 4, a qual foi projetada para fora no momento do colapso (Figura 10).

Figura 10 - Bloco do motor quebrado.

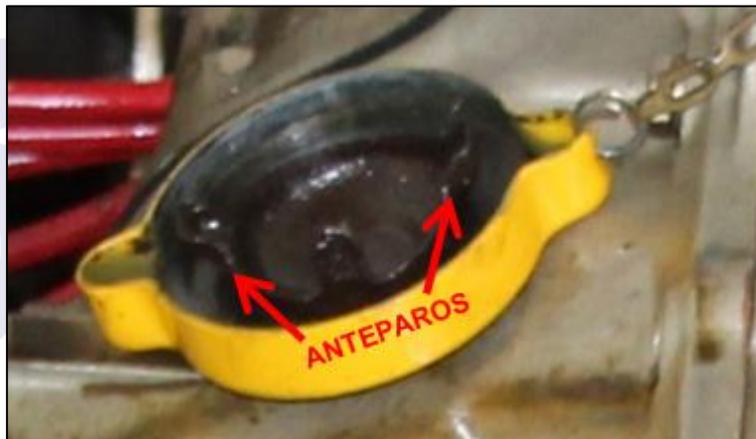
O mecanismo de travamento da tampa do bocal de abastecimento do óleo do motor não funcionava de forma adequada.

Tanto os anteparos da tampa (Figura 11) quanto a borda interna do bocal (Figura 12), que configuravam o mecanismo de travamento, apresentavam deformação, provavelmente, por desgaste em decorrência do uso.

Figura 11 - Anteparos da tampa do bocal de abastecimento de óleo.

Conforme observado, a trava da tampa do reservatório de óleo lubrificante do motor perdeu a sua função mecânica, condição que, aliada à vibração do motor, pode ter contribuído para o seu desprendimento do bocal de abastecimento e o conseqüente vazamento de óleo lubrificante.

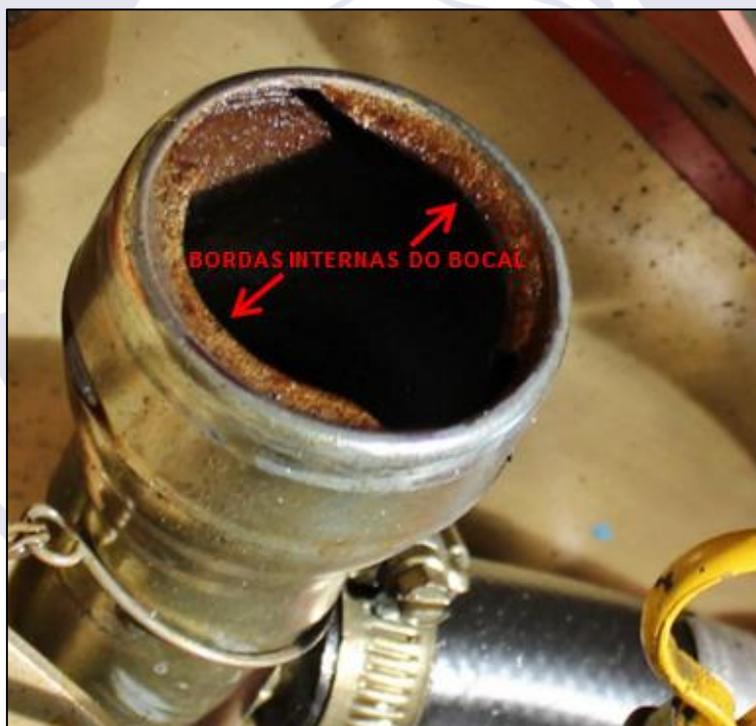
Figura 12 - Bocal de abastecimento de óleo.
