COMANDO DA AERONÁUTICA
CENTRO DE INVESTIGAÇÃO E PREVENÇÃO DE
ACIDENTES AERONÁUTICOS

RELATÓRIO FINAL SIMPLIFICADO

DADOS DA OCORRÊNCIA			
DATA - HORA	INVESTIGAÇÃO	SUMA Nº	
06AGO2017- 21:00 (UTC)	SERIPA VII	A-100/CENIPA/2017	
CLASSIFICAÇÃO	TIPO(S)	SUBTIPO(S)	
ACIDENTE	SCF – PP] FALHA OU MAU FUNCIONAMENTO DO MOTOR	FALHA DO MOTOR EM VOO	
LOCALIDADE	MUNICÍPIO	UF	COORDENADAS
RIO INAUINI	BOCA DO ACRE	AM	DESCONHECIDAS

DADOS DA AERONAVE		
MATRÍCULA	FABRICANTE	MODELO
PT-RPU	NEIVA	EMB-720D
OPERADOR	REGISTRO	OPERAÇÃO
PARTICULAR	TPP	PRIVADA

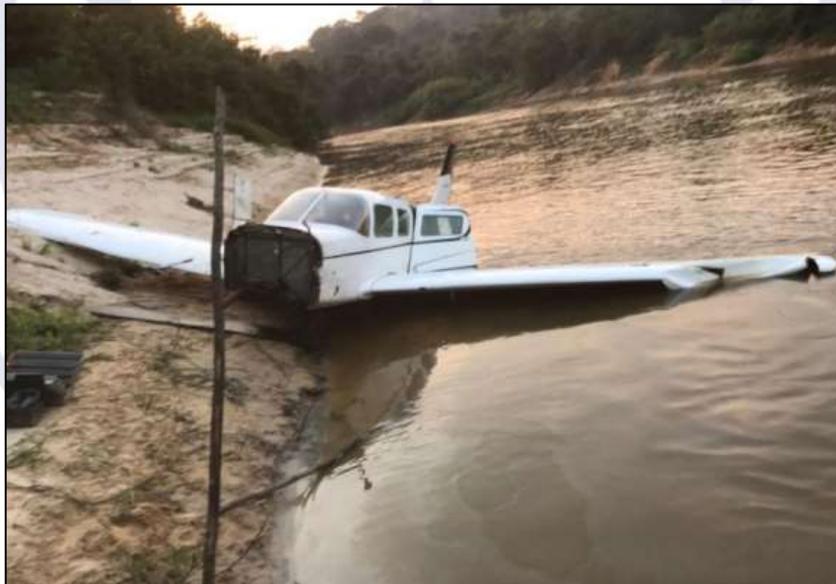
Sem a devida autorização da autoridade de investigação SIPAER, a aeronave foi desmontada e removida para Boca do Acre, AM, por meio de uma balsa e, posteriormente, para Rio Branco, AC.

Figura 1 - Aeronave após o pouso forçado, com o conjunto do grupo motopropulsor removido sem autorização da autoridade de investigação SIPAER.

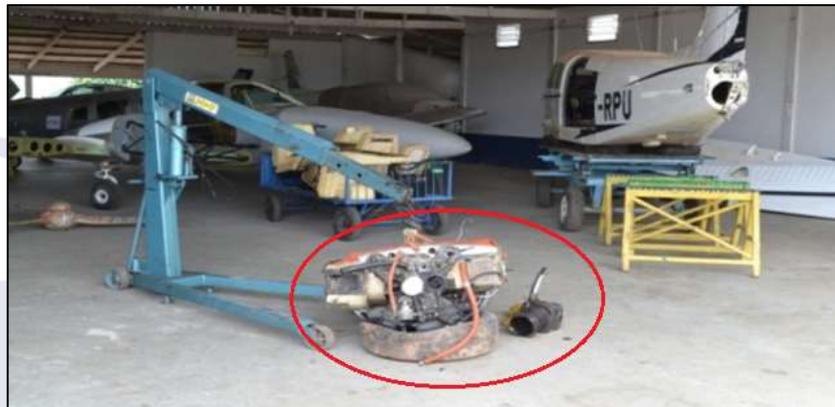
Em que pese o motor haver sido desmontado sem autorização, a Comissão de Investigação avaliou que ele possuía condições de ser enviado para exames e testes quanto ao seu funcionamento (Figura 2).

Figura 2 - Imagem da condição da aeronave encontrada durante a Ação Inicial, com destaque para o motor e o cilindro.

Na inspeção externa, foi observado que o cilindro nº 3 estava afastado do bloco e que os prisioneiros de fixação do cilindro estavam rompidos.

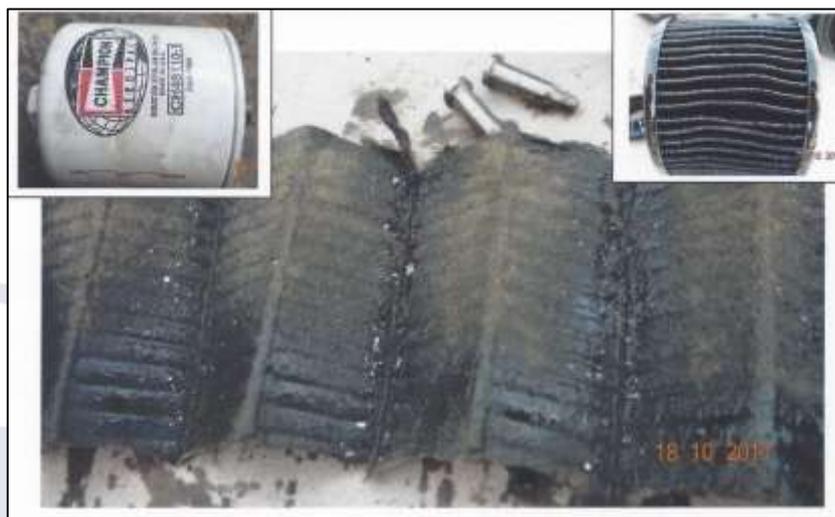
Percebeu-se que, internamente, o filtro de óleo apresentava limalha. Da mesma forma, foi constatada presença de limalha e terra misturada com óleo no interior do cárter do motor (Figura 3).

Figura 3 - Vista do filtro de óleo principal com presença de limalha.
Fonte: Relatório do IAE

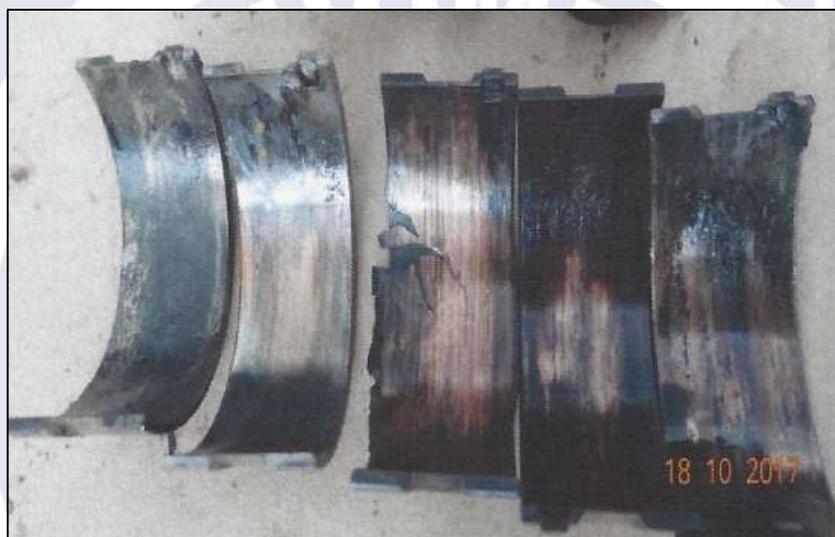
As bronzinas apresentaram coloração avermelhada (Figura 4).

Figura 4 - Vista das bronzinas da biela do motor.
Fonte: Relatório do IAE

Com base nos exames realizados nos prisioneiros, entendeu-se como consequência os danos encontrados nas bielas e nas bronzinas. Esses danos ocorreram em razão do superaquecimento desses componentes, devido à deficiência de lubrificação que sucedeu ao rompimento dos parafusos da cabeça da biela do cilindro nº 3.

A temperatura excessiva gerada pela deficiência de lubrificação resultou no superaquecimento com fusão das bronzinas, tanto dos mancais como das cabeças das bielas.

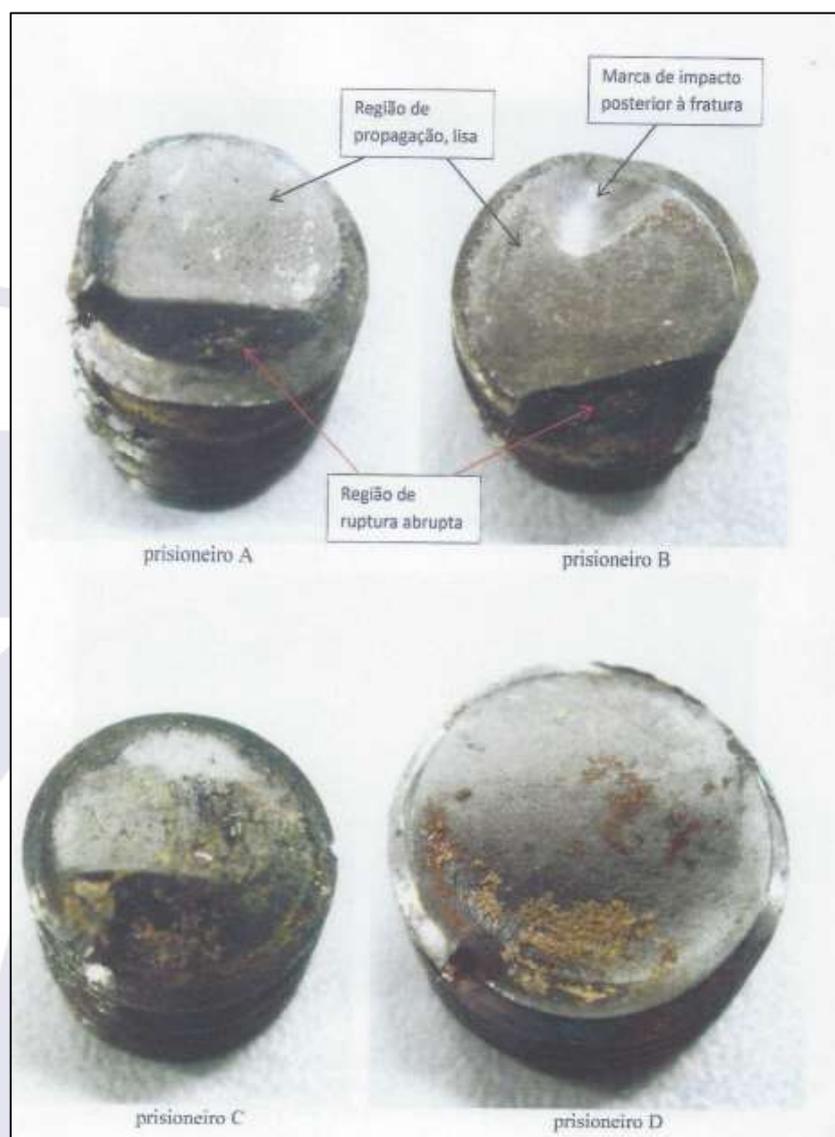
Os exames visuais indicaram que as fraturas dos quatro prisioneiros apresentaram uma grande região plana de propagação e uma região menor de ruptura abrupta. Esses aspectos se revelaram indicativos de propagação de pré-trincas, possivelmente de fadiga (Figura 5).

Figura 5 - Aspecto geral das superfícies de fratura dos prisioneiros.
Fonte: Relatório do IAE

Assim, o “Relatório da Análise da Falha em Prisioneiros do Cilindro 3 do Motor da Aeronave PT-RPU”, elaborado pela Divisão de Materiais do IAE, revelou que: “os prisioneiros fraturados apresentavam características macroscópicas de fratura por fadiga de material.”

No entanto, os exames realizados por Microscopia Eletrônica de Varredura (MEV) não puderam identificar a presença de estrias de fadiga, características do processo de fratura por fadiga, antes de terem sido enviadas para análise devido ao mau estado de conservação das fraturas. Observou-se que corrosão e amassamentos destruíram os aspectos da fratura original.

Isso posto, o RI afirmou que: “a causa principal da falha encontrada no motor está relacionada ao rompimento, por fadiga, dos prisioneiros de fixação do cilindro 3.”

Este intervalo de tempo pode ter possibilitado que a estrutura microscópica dos prisioneiros do cilindro nº 3 tenha sido fragilizada por corrosão, de maneira que os componentes tenham sido submetidos a um processo de fadiga interna que, não observada durante a inspeção visual, culminou nas fraturas às quais os itens foram expostos.
