COMANDO DA AERONÁUTICA
CENTRO DE INVESTIGAÇÃO E PREVENÇÃO DE
ACIDENTES AERONÁUTICOS

RELATÓRIO FINAL SIMPLIFICADO

DADOS DA OCORRÊNCIA				
DATA - HORA	INVESTIGAÇÃO	SUMA N°		
13ABR2017 - 18:00(UTC)	SERIPA IV	A-062/CENIPA/2017		
CLASSIFICAÇÃO	TIPO(S)	SUBTIPO(S)		
ACIDENTE	[FUEL] COMBUSTÍVEL	PANE SECA		
LOCALIDADE	MUNICÍPIO	UF	COORDENADAS	
FAZENDA CERO ALTO	ITAPORÃ	MS	21°52'55"S	054°52'40"W

DADOS DA AERONAVE		
MATRÍCULA	FABRICANTE	MODELO
PT-UJI	NEIVA	EMB-202
OPERADOR	REGISTRO	OPERAÇÃO
TERUEL AVIAÇÃO AGRÍCOLA LTDA.	SAE-AG	AGRÍCOLA

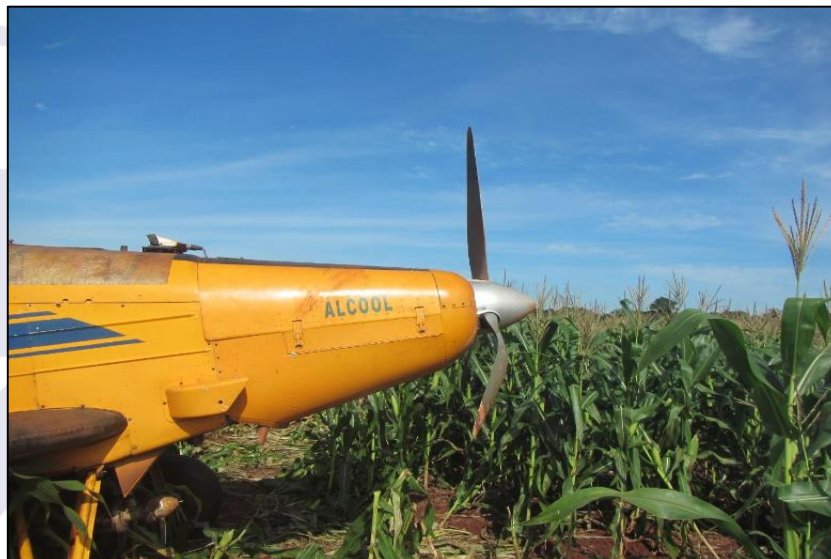
Figura 1 - Aeronave no local do acidente.

A aeronave teve danos substanciais. O tripulante saiu ileso.

Na ação inicial, foi constatado que a asa esquerda não possuía combustível e a asa direita possuía cerca de 40 litros de álcool.

Além disso, a distribuidora de combustível foi desmontada no local e constatou-se pouco combustível em seu interior, demonstrando que a interrupção do funcionamento do motor se deu por falta de alimentação de combustível.

Após a realização da investigação, concluiu-se que houve o pouso forçado em decorrência de pane seca, denotando uma inadequada avaliação por parte do piloto de parâmetros relacionados à operação da aeronave.

Atuar junto à Nórdica Aviação Agrícola Ltda (Ex - Teruel Aviação Agrícola Ltda), a fim de alertar aquele operador sobre os riscos decorrentes do inadequado gerenciamento do combustível e de implantar uma mudança na cultura do grupo que atua naquela organização, tendo como objetivo a elevação da percepção coletiva acerca da importância do fiel cumprimento das instruções contidas nos manuais de voo publicados pelo fabricante da aeronave.
