COMANDO DA AERONÁUTICA
CENTRO DE INVESTIGAÇÃO E PREVENÇÃO DE
ACIDENTES AERONÁUTICOS

RELATÓRIO FINAL SIMPLIFICADO

DADOS DA OCORRÊNCIA				
DATA - HORA	INVESTIGAÇÃO	SUMA N°		
04FEV2017 - 20:30 (UTC)	SERIPA V	A-021/CENIPA/2017		
CLASSIFICAÇÃO	TIPO(S)	SUBTIPO(S)		
ACIDENTE	[LOC-I] PERDA DE CONTROLE EM VOO	NIL		
LOCALIDADE	MUNICÍPIO	UF	COORDENADAS	
FORA DE AERÓDROMO	RESTINGA SECA	RS	29°43'55"S	053°23'49"W

DADOS DA AERONAVE		
MATRÍCULA	FABRICANTE	MODELO
PT-UQQ	NEIVA	EMB-202
OPERADOR	REGISTRO	OPERAÇÃO
BOLZAER AVIAÇÃO AGRÍCOLA LTDA. - ME	SAE-AG	AGRÍCOLA

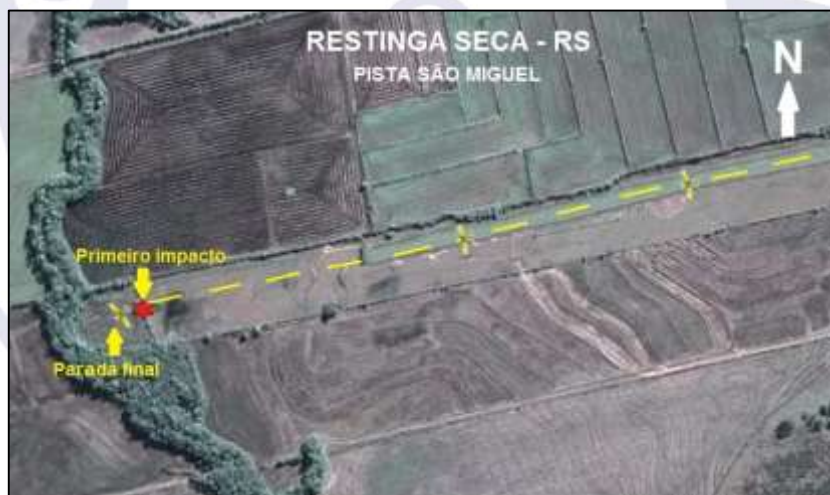
Figura 1 - Croqui da ocorrência.

Logo após a rotação, a aeronave perdeu sustentação e colidiu contra o solo, ultrapassando os limites da pista pela cabeceira oposta.

A trajetória da aeronave pode ser visualizada por meio do croqui da Figura 1.

A pista utilizada não era pavimentada e possuía 670 metros de comprimento.

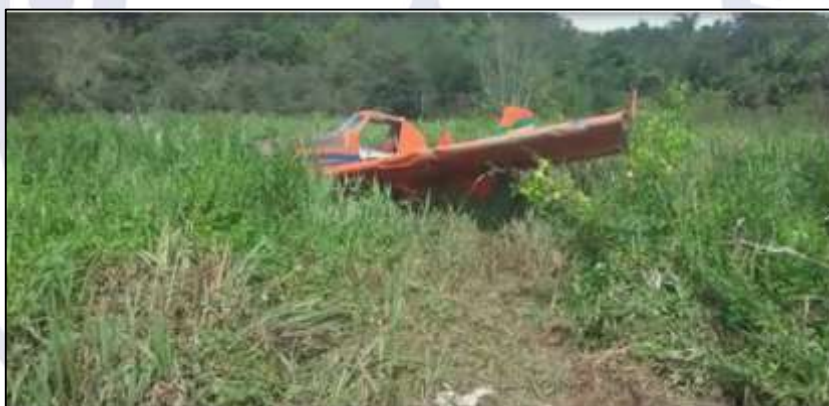
Figura 3 - Vista da aeronave após a parada total.

A aeronave teve danos substanciais.

O piloto afirmou que, durante a corrida de decolagem, a aeronave havia demorado mais que o normal para adquirir velocidade. Mesmo assim, chegou a decolar, subindo cerca de 10 metros de altura. A seguir, a aeronave não conseguiu manter o voo e começou a perder sustentação e altura, impactando contra o solo.

A situação da aeronave após o impacto pode ser visualizada na Figura 3.

Nesse contexto, ao comandar os flapes para o 2º dente, o piloto provocou o aumento de arrasto, sem um incremento de sustentação que justificasse tal ação. Portanto, considerou-se que houve uma inadequada avaliação dos parâmetros relacionados à operação da aeronave, bem como inadequação na aplicação dos comandos, sendo que tais fatores contribuíram para o desfecho da ocorrência.

Além disso, verificou-se que houve um deficiente planejamento de voo, que não levou em consideração o comprimento de pista necessário para a decolagem, bem como uma supervisão inadequada, por parte do operador, uma vez que este permitiu a operação da aeronave fora dos parâmetros operacionais requeridos, fatores estes que também contribuíram para o acidente em tela.

Atuar junto à Bolzaer Aviação Agrícola Ltda. - ME, a fim de que aquele operador aperfeiçoe seus mecanismos de supervisão gerencial, planejamento de voo e gerenciamento de risco, visando incrementar os níveis de competência e segurança operacional requeridos para o desempenho das atividades para as quais tal empresa é certificada.
