COMANDO DA AERONÁUTICA
CENTRO DE INVESTIGAÇÃO E PREVENÇÃO DE
ACIDENTES AERONÁUTICOS

RELATÓRIO FINAL SIMPLIFICADO

DADOS DA OCORRÊNCIA				
DATA - HORA	INVESTIGAÇÃO	SUMA N°		
04JAN2010 - 17:30 (UTC)	SERIPA VI	A-539/CENIPA/2018		
CLASSIFICAÇÃO	TIPO(S)	SUBTIPO(S)		
ACIDENTE	[LALT] OPERAÇÃO A BAIXA ALTITUDE	NIL		
LOCALIDADE	MUNICÍPIO	UF	COORDENADAS	
FAZENDA IRMÃOS MUNARETTO	LUCAS DO RIO VERDE	MT	13°06'24"S	055°59'35"W

DADOS DA AERONAVE		
MATRÍCULA	FABRICANTE	MODELO
PT-URT	NEIVA	EMB-202
OPERADOR	REGISTRO	OPERAÇÃO
PARTICULAR	TPP	AGRÍCOLA

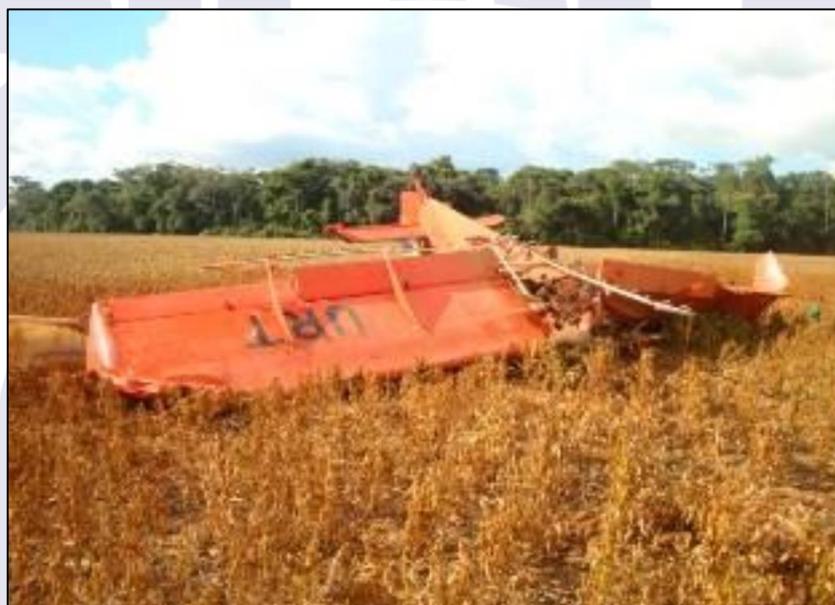
Logo após esse toque, houve perda de controle, tendo a asa direita e o nariz da aeronave impactado contra o terreno. O avião pilonou, percorrendo cerca de 35 metros até a parada total.

A aeronave teve danos substanciais.

Figura 1 - Visão geral da aeronave após a ocorrência.

A análise das deformações sofridas pelas pás da hélice sugere que o motor da aeronave gerava potência no momento do impacto contra o solo.

Diante do exposto, é plausível supor que a colisão da aeronave contra o solo deu-se devido à escolha de um eixo de lançamento inadequado e à provável decisão de executar o tiro em altura mais baixa que a usual. Tais fatores, aliados a uma falta de antecipação na aplicação dos comandos por parte do piloto, permitiu que a aeronave tocasse o solo com a roda esquerda, vindo o piloto a perder o controle e pilonar.

O Sexto Serviço Regional de Investigação e Prevenção de Acidentes Aeronáuticos (SERIPA VI), em 08MAR2010, recomendou à Fazenda Irmãos Munaretto que aquele operador determinasse a seus pilotos que sempre optassem por um eixo de lançamento paralelo aos obstáculos contínuos existentes nas áreas a serem trabalhadas.
