**COMANDO DA AERONÁUTICA**  
**CENTRO DE INVESTIGAÇÃO E PREVENÇÃO DE**  
**ACIDENTES AERONÁUTICOS**

**RELATÓRIO FINAL SIMPLIFICADO**

DADOS DA OCORRÊNCIA				
DATA - HORA	INVESTIGAÇÃO	SUMA Nº		
17SET2011 - 19:45 (UTC)	SERIPA III	A-515/CENIPA/2019		
CLASSIFICAÇÃO	TIPO(S)	SUBTIPO(S)		
ACIDENTE	[OTHR] OUTROS	CAUSADO POR FENÔMENO METEOROLÓGICO EM VOO		
LOCALIDADE	MUNICÍPIO	UF	COORDENADAS	
FAZENDA RIO VELHO	POMPEU	MG	22°59'15"S	043°22'12"W

DADOS DA AERONAVE		
MATRÍCULA	FABRICANTE	MODELO
PT-UZN	NEIVA	EMB-202
OPERADOR	REGISTRO	OPERAÇÃO
AERO AGRÍCOLA SANTOS DUMONT LTDA.	SAE-AG	AGRÍCOLA

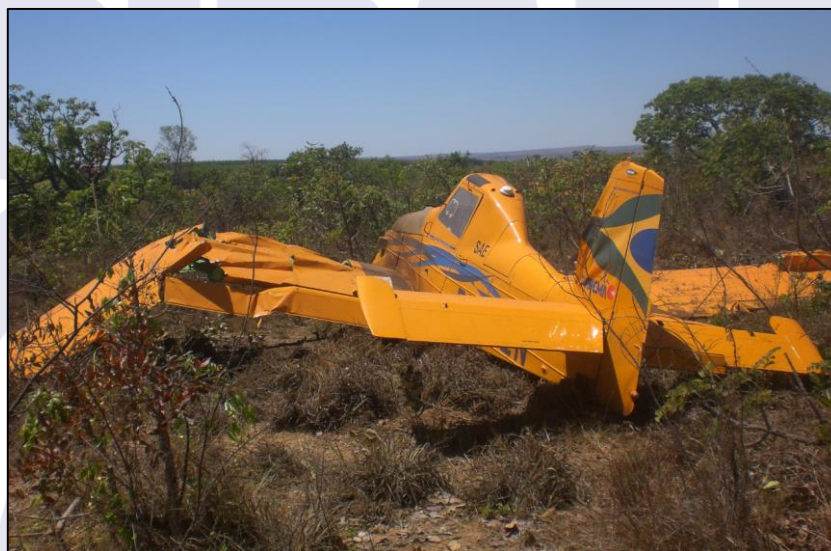
Após a decolagem, já em regime de cruzeiro para o local da aplicação, a aeronave sofreu influência de uma forte corrente de ar descendente, perdendo altura e colidindo contra a vegetação à frente e, após, contra o solo.

A aeronave teve danos substanciais.

Figura 1 - Vista da aeronave após a ocorrência.

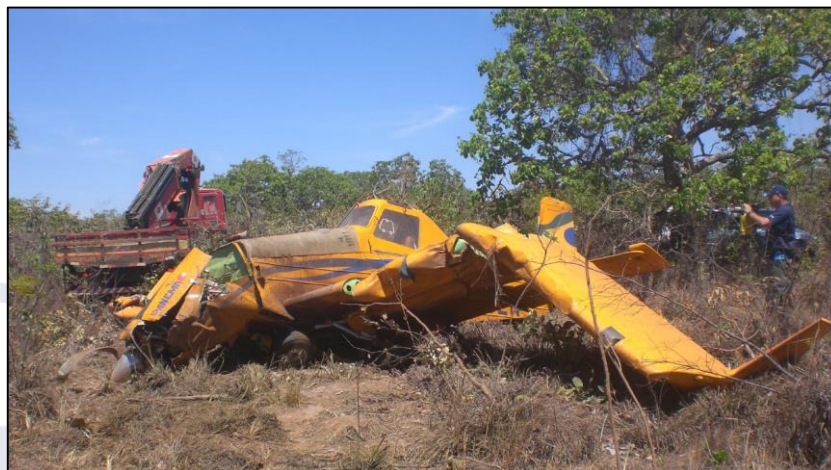
Ainda, de acordo com o piloto, durante o deslocamento para o local da aplicação, a aeronave sofreu forte influência de uma dessas correntes e perdeu sustentação, vindo a colidir contra a vegetação. Ele declarou que o motor da aeronave estava em perfeito funcionamento antes da colisão.

Figura 2 - Vista da aeronave - lateral esquerda.
