COMANDO DA AERONÁUTICA
CENTRO DE INVESTIGAÇÃO E PREVENÇÃO DE
ACIDENTES AERONÁUTICOS

RELATÓRIO FINAL SIMPLIFICADO

| DADOS DA OCORRÊNCIA | | | |
|---|---|---|---|
| 07MAR2017 - 13:09 (UTC) | SERIPA VI | A-040/CENIPA/2017 | |

| DADOS DA AERONAVE | | |
|---|---|---|
| PT-WFV | CESSNA AIRCRAFT | A188B |

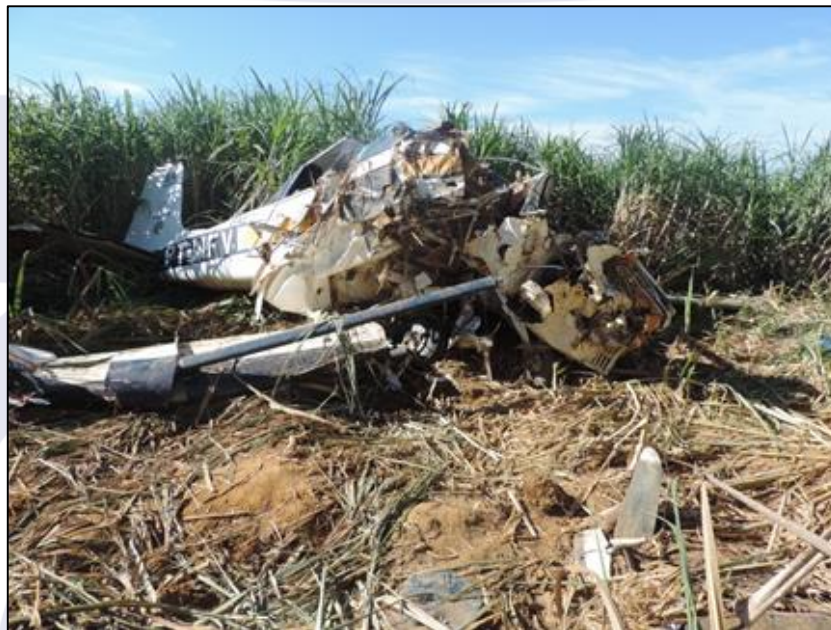
Figura 1 - Aeronave após a ocorrência.

A aeronave teve danos substanciais. O tripulante sofreu lesões graves.

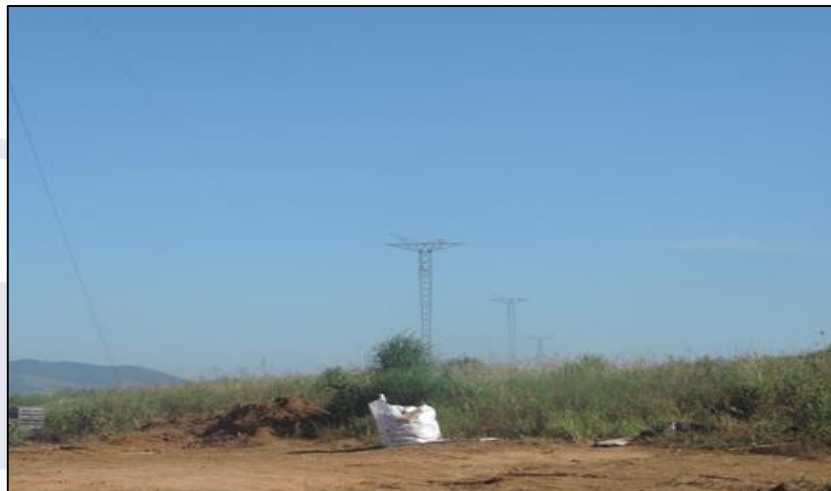
Conforme informações obtidas, o piloto já havia avistado as torres de sustentação em aplicações anteriores ao acidente, porém sem os fios instalados ainda. Por isso, alertou outros pilotos sobre as mudanças que estavam ocorrendo naquela região (Figura 2).

Figura 2 - Torres de sustentação.

Ressalta-se o fato de que o único fio de fibra ótica instalado nas torres elétricas possuía coloração clara, o que pode ter dificultado a adequada percepção do piloto acerca daquele obstáculo, mesmo após a aproximação da aeronave.

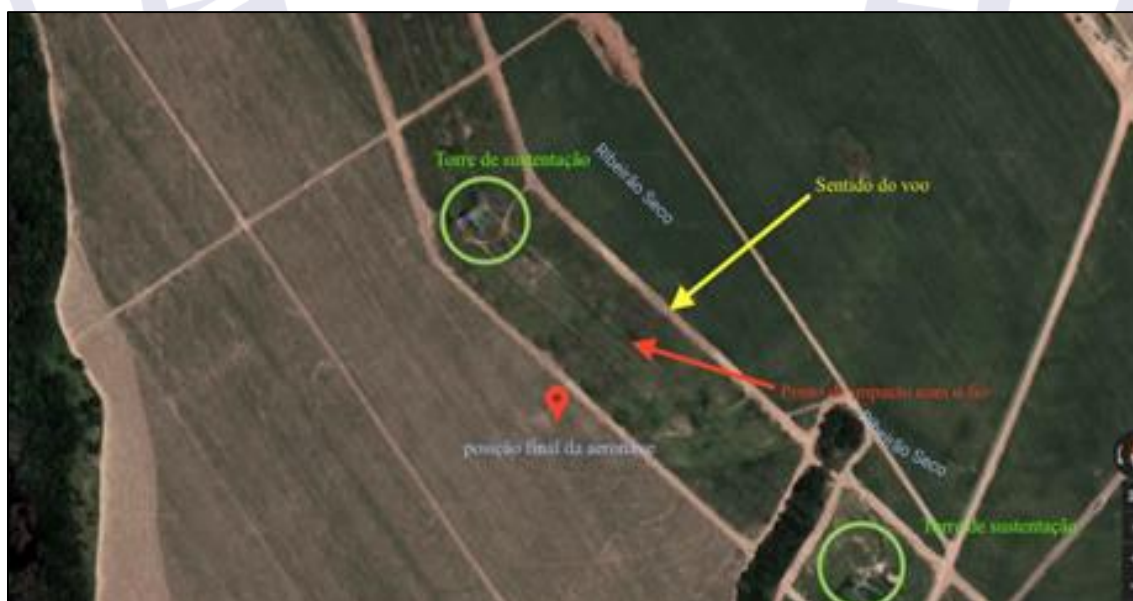
Em relação ao voo que originou o acidente, o piloto relatou que avistou as torres que sustentavam as linhas de baixa tensão e, diante disso, tomou a decisão de manter uma altitude pouco abaixo da habitual em um voo de translado (Figura 3).

Figura 3 - Croqui da ocorrência.

Conforme os dados obtidos, havia por parte do piloto o interesse em verificar o andamento das instalações das torres. No entanto, ao se aproximar dos obstáculos, não visualizou os fios recém instalados, colidindo e perdendo o controle da aeronave.

Portanto, um planejamento inadequado para voo, desconhecimento dos possíveis obstáculos no percurso, aliado a um julgamento inadequado de pilotagem (optando-se por passar entre as torres de sustentação a baixa altura), contribuíram para a ocorrência deste acidente.

Divulgar os ensinamentos colhidos na presente investigação, a fim de alertar pilotos e operadores da aviação civil brasileira sobre os riscos decorrentes da realização de voos a baixa altura, sobretudo no que diz respeito ao risco de colisão contra redes de transmissão de dados e distribuição de energia elétrica.
