**COMANDO DA AERONÁUTICA**  
**CENTRO DE INVESTIGAÇÃO E PREVENÇÃO DE**  
**ACIDENTES AERONÁUTICOS**

**RELATÓRIO FINAL SIMPLIFICADO**

DADOS DA OCORRÊNCIA				
DATA - HORA		INVESTIGAÇÃO		SUMA N°
24AGO2018 - 14:57 (UTC)		SERIPA IV		A-137/CENIPA/2018
CLASSIFICAÇÃO	TIPO(S)		SUBTIPO(S)	
ACIDENTE	[FUEL] COMBUSTÍVEL		NIL	
LOCALIDADE	MUNICÍPIO	UF	COORDENADAS	
FORA DE AERÓDROMO	CUNHA	SP	23°09'51"S	044°58'31"W

DADOS DA AERONAVE				
MATRICULA		FABRICANTE		MODELO
PT-WGV		CESSNA AIRCRAFT		150M
OPERADOR			REGISTRO	OPERAÇÃO
AERoclUBE DE SÃO JOSÉ DOS CAMPOS			PRI	INSTRUÇÃO

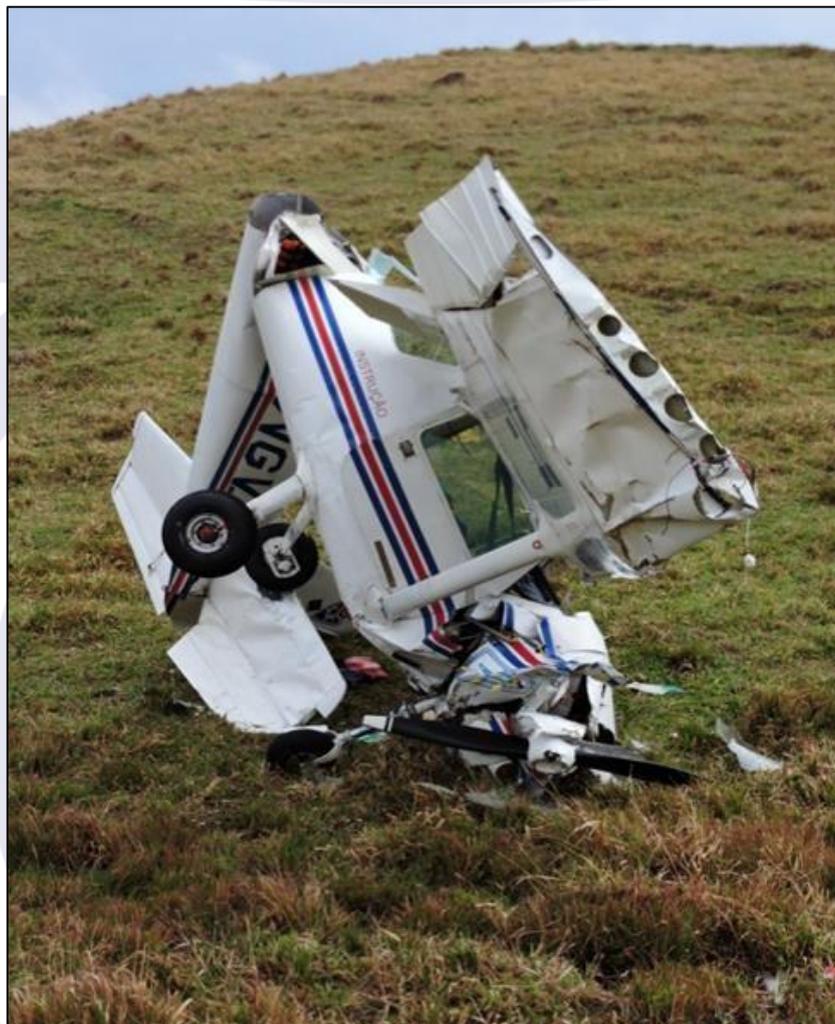
Durante o voo em rota, houve perda de potência do motor, tendo a tripulação optado por efetuar um pouso forçado perto da cidade de Cunha, SP.

Figura 1 - Visão geral da aeronave após o pouso forçado.

A aeronave teve danos substanciais.

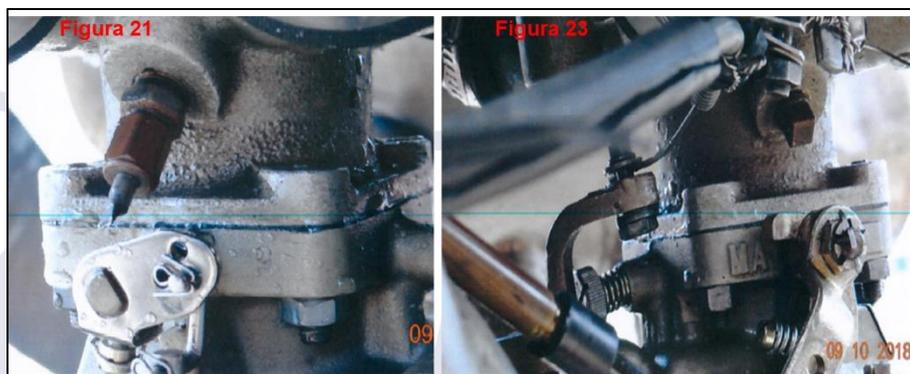
"Conforme se pode observar nas fotos 21 e 23, há condensação de água no lado externo do carburador. Isso mostra que este modelo de motor, quando em

funcionamento sob determinadas condições meteorológicas, apresenta uma queda brusca na temperatura da mistura ar/combustível. Isto pode propiciar a formação de gelo, obstruindo assim a passagem de mistura. A consequência pode ser apagamento ou falha do motor. Por isso, o fabricante do motor orienta o emprego da opção ar quente para evitar a formação de gelo na borboleta do carburador.”

Figura 2 - Condensação de água no lado externo do carburador, após funcionamento do motor utilizando ar na temperatura ambiente. (Fonte: Figuras 21 e 23 do Relatório de Investigação do IAE).

Considerando que o RI do IAE afirmou que o modelo do motor instalado no PT-WGV apresentava uma queda brusca na temperatura da mistura ar/combustível, quando em funcionamento sob determinadas condições meteorológicas, e que havia condensação de água no lado externo do carburador, pode-se inferir que as circunstâncias climáticas reinantes durante o voo em tela permitiram a formação de gelo no carburador e a consequente perda de potência do motor.

Divulgar os ensinamentos colhidos na presente investigação, a fim de alertar aos pilotos e operadores, sobretudo aos que utilizam o motor Continental, modelo O-200-A(48), sobre os riscos do voo em condições atmosféricas propícias à formação de gelo, bem como para os procedimentos previstos em *checklist* para essa circunstância.
