COMANDO DA AERONÁUTICA
CENTRO DE INVESTIGAÇÃO E PREVENÇÃO DE
ACIDENTES AERONÁUTICOS

RELATÓRIO FINAL SIMPLIFICADO

DADOS DA OCORRÊNCIA				
DATA - HORA	INVESTIGAÇÃO	SUMA Nº		
26JAN2018 - 09:00 (UTC)	SERIPA V	A-017/CENIPA/2018		
CLASSIFICAÇÃO	TIPO(S)	SUBTIPO(S)		
ACIDENTE	[LOC-G] PERDA DE CONTROLE NO SOLO	NIL		
LOCALIDADE	MUNICÍPIO	UF	COORDENADAS	
ÁREA DE POUSO PARA USO AEROAGRÍCOLA	ARROIO GRANDE	RS	32°08'59"S	052°46'46"W

DADOS DA AERONAVE		
MATRÍCULA	FABRICANTE	MODELO
PT-WUX	CESSNA AIRCRAFT	A188B
OPERADOR	REGISTRO	OPERAÇÃO
AEROAGRÍCOLA SUREÑA LTDA.	SAE-AG	PRIVADA

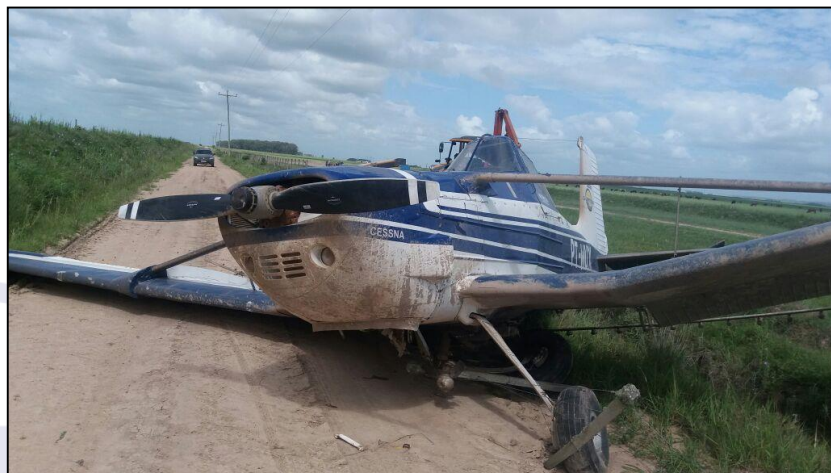
Figura 1 - Situação da aeronave após a parada total.

Durante a ação inicial de investigação a equipe de investigadores verificou que o avião apresentava excesso de sujeira em toda a sua carenagem, em especial na área do motor, nas asas e no trem de pouso principal (Figura 1).

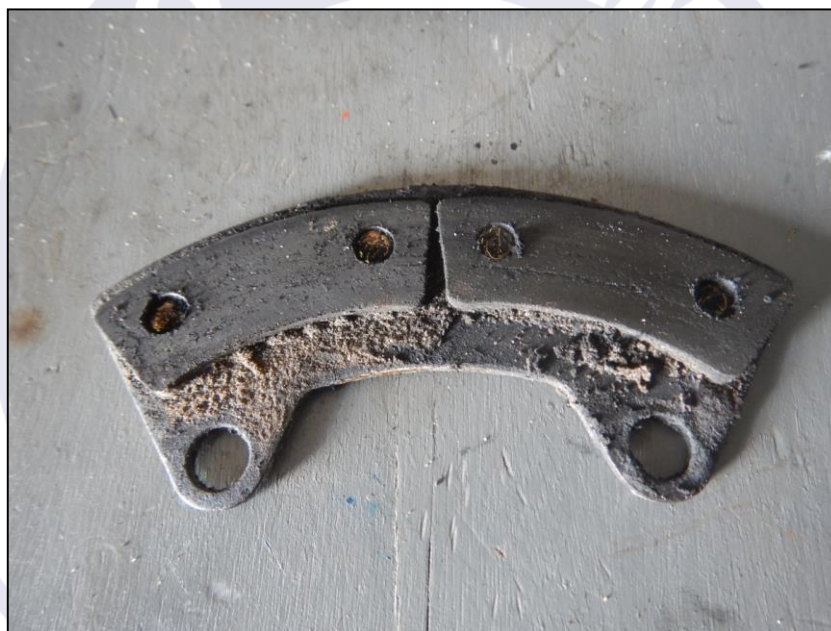
Além disso, ambos os conjuntos de freio foram encontrados impregnados com resíduos compostos por uma mistura de graxa e terra (Figura 2).

Figura 2 - Conjunto de pastilhas de freio da roda do trem de pouso direito.

A roda do trem de pouso principal direito estava com as pastilhas de freio extremamente desgastadas, além de sujas, conforme relatado anteriormente. A espessura medida das duas pastilhas foi de 1,85mm e 1,55mm, enquanto o manual de manutenção do fabricante recomendava sua troca quando esta atingisse 2,38mm (3/32 de polegadas).

Atuar junto à AERO STA Manutenção de Aeronaves LTDA., a fim de que aquela organização demonstre que possui e aplica todos os recursos necessários à adequada prestação de serviços de manutenção nas aeronaves *CESSNA AIRCRAFT*, modelo A188B,

conforme preconiza a legislação em vigor, os respectivos manuais técnicos e a Lista de Capacidades da empresa.

Atuar junto à empresa Aeroagrícola Sureña, a fim de que aquele operador aperfeiçoe seus mecanismos administrativos e operacionais de recebimento e verificação dos serviços de manutenção executados em suas aeronaves, como forma de prevenir ocorrências aeronáuticas.

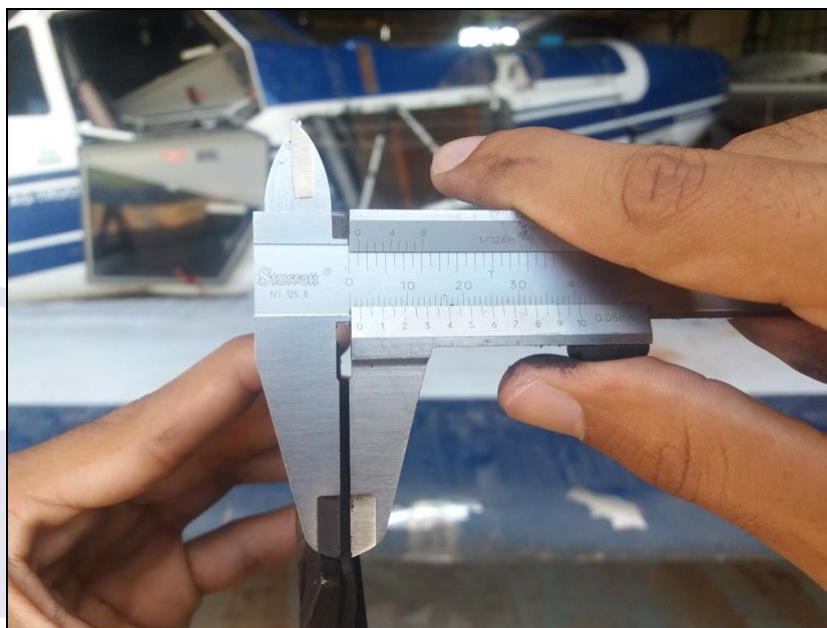
“5-52. CHECKING BRAKE LININGS. Brake linings should be replaced when they are worn to a minimum thickness of 3/32-inches. Visually compare a 3/32-inche drill bit, held adjacent to each lining to measure thickness of the lining.

Figura 3 - Uma das pastilhas do conjunto de freio direito medindo 1,85mm de espessura.

Esse desgaste excessivo nas pastilhas de freio, bem como a presença de impurezas como graxa e terra, justificam a perda de efetividade na frenagem após o pouso, reportada pelo piloto.

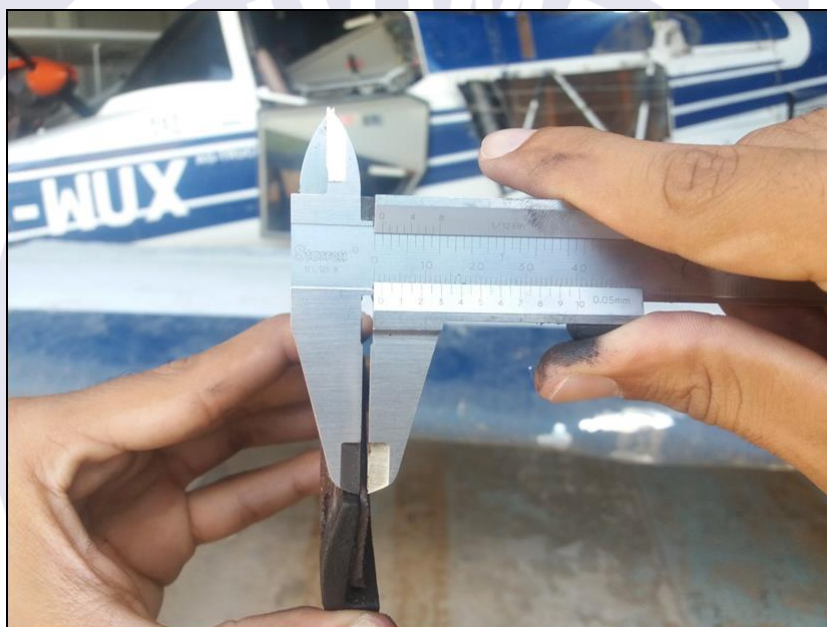
Figura 4 - Outra pastilha do conjunto de freio direito medindo 1,55mm de espessura.

Assim, pode-se concluir que a falta de efetividade do freio da roda direita durante o pouso foi causada pela ineficiência das pastilhas que equipavam o referido conjunto, sendo sua falha potencializada pela presença de impurezas, tais como graxa e terra, diminuindo ainda mais o atrito entre as pastilhas e o disco de freio.
