COMANDO DA AERONÁUTICA
CENTRO DE INVESTIGAÇÃO E PREVENÇÃO DE
ACIDENTES AERONÁUTICOS

RELATÓRIO FINAL SIMPLIFICADO

DADOS DA OCORRÊNCIA				
DATA - HORA	INVESTIGAÇÃO	SUMA Nº		
26JAN2018 - 12:20 (UTC)	SERIPA VI	A-064/CENIPA/2018		
CLASSIFICAÇÃO	TIPO(S)	SUBTIPO(S)		
ACIDENTE	[RI] INCURSÃO EM PISTA	NIL		
LOCALIDADE	MUNICÍPIO	UF	COORDENADAS	
ÁREA DE POUSO PARA USO AEROGRÍCOLA DE INACIOLÂNDIA	INACIOLÂNDIA	GO	18°27'26"S	049°59'03"W

DADOS DA AERONAVE		
MATRÍCULA	FABRICANTE	MODELO
PT-WZP	CESSNA AIRCRAFT	T188C
OPERADOR	REGISTRO	OPERAÇÃO
AEROTEX AVIAÇÃO AGRÍCOLA LTDA	SAE-AG	AGRÍCOLA

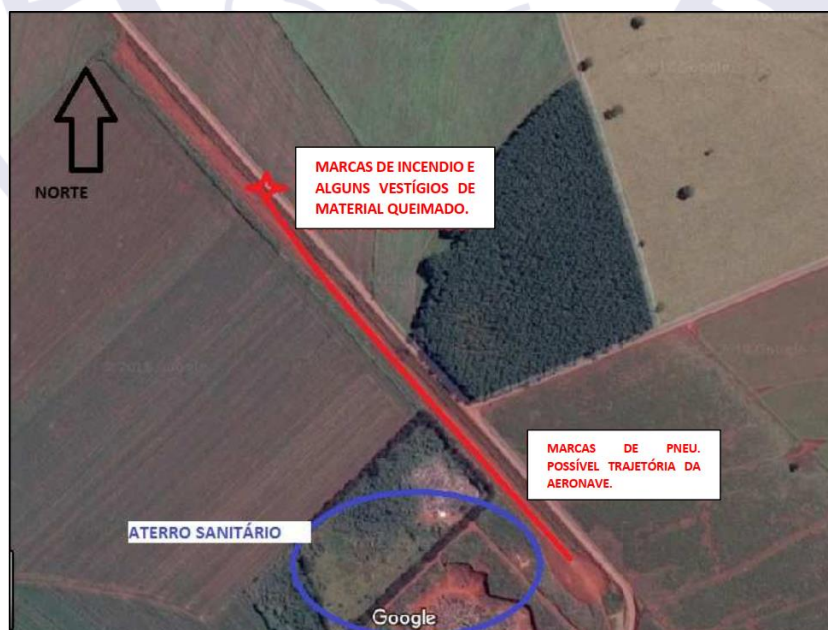
Figura 1 - Croqui da ocorrência.

A área de pouso para uso aeroagrícola de Inaciolândia tinha o aterro sanitário da cidade ao sul e uma estrada não pavimentada que dava acesso à Zona Rural a leste. Existia uma cerca de arame farpado que separava a área de pouso da estrada.

Foi constatado pela Comissão de Investigação que a cerca que separava a área de pouso da estrada estava fragilizada próximo à extremidade oposta em que foi iniciada a corrida de decolagem. Assim, tem-se como hipótese mais provável que a motocicleta ingressou na área de pouso através deste ponto.

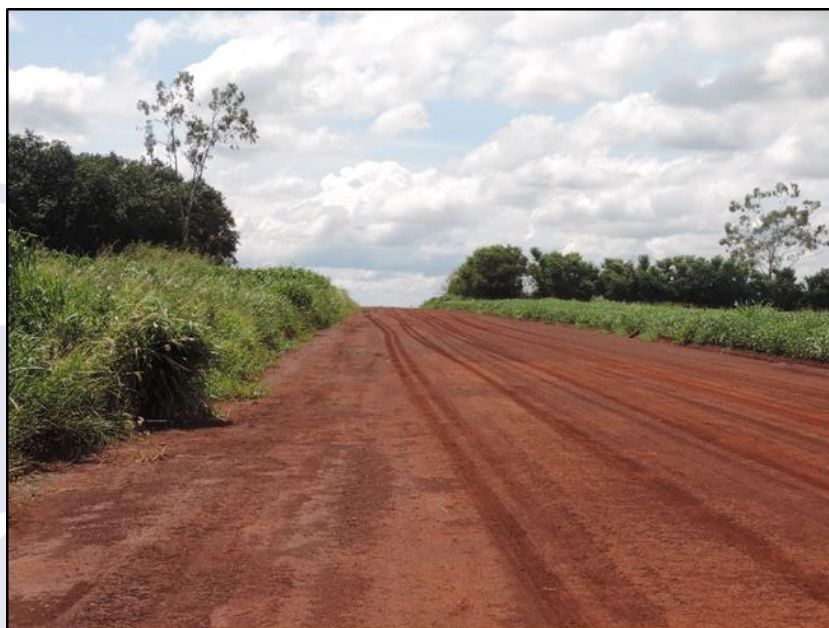
Figura 2 - Vista da extremidade onde se iniciou a corrida de decolagem.

O ponto mais elevado situava-se no centro da área. Assim, de uma extremidade, não era possível visualizar toda a sua extensão (Figura 2).

- h) a área de pouso para uso aeroagrícola utilizada possuía uma elevação em seu centro. Assim, de uma extremidade, não era possível visualizar toda a sua extensão;

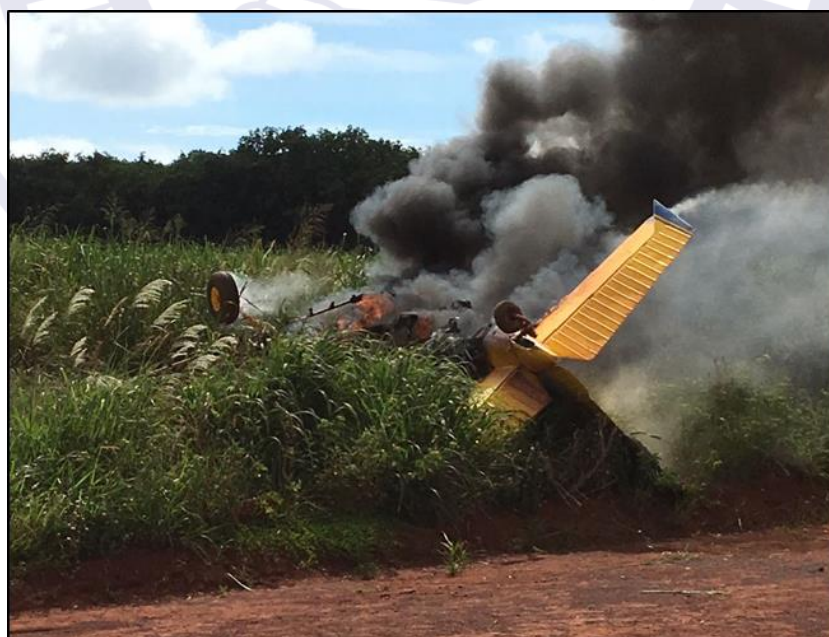
Figura 3 - Vista da aeronave após a parada total.

Com o intuito de evitar uma colisão, a aeronave foi comandada para a direita. Ao realizar essa manobra, colidiu contra a vegetação, pilonou e incendiou-se.

- k) houve a colisão da aeronave com a vegetação;
- l) a aeronave pilonou e pegou fogo;
- m) a aeronave teve danos substanciais; e
- n) o piloto saiu ileso.

Atuar junto à empresa Aerotex Aviação Agrícola Ltda., a fim de que aquela organização aperfeiçoe seus mecanismos de planejamento de voo, gerenciamento de risco e supervisão gerencial, visando incrementar os níveis de competência e segurança operacional requeridos para o desempenho das atividades para as quais tal empresa é certificada.
