### **RELATÓRIO FINAL A-Nº 033/CENIPA/2009**

OCORRÊNCIA: ACIDENTE AERONÁUTICO

AERONAVE: PT – EKA

MODELO: EMB – 720C

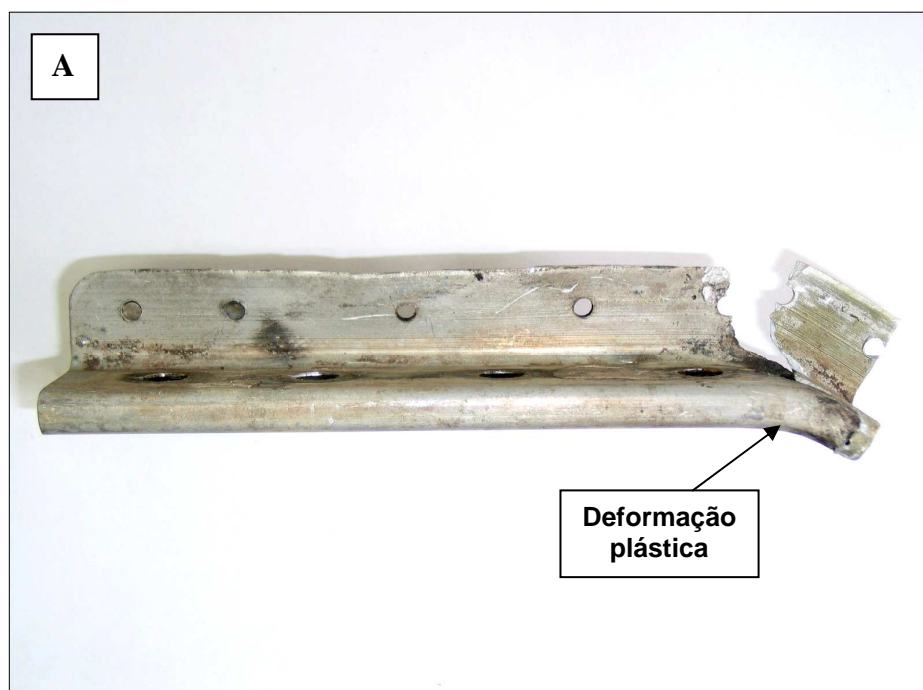
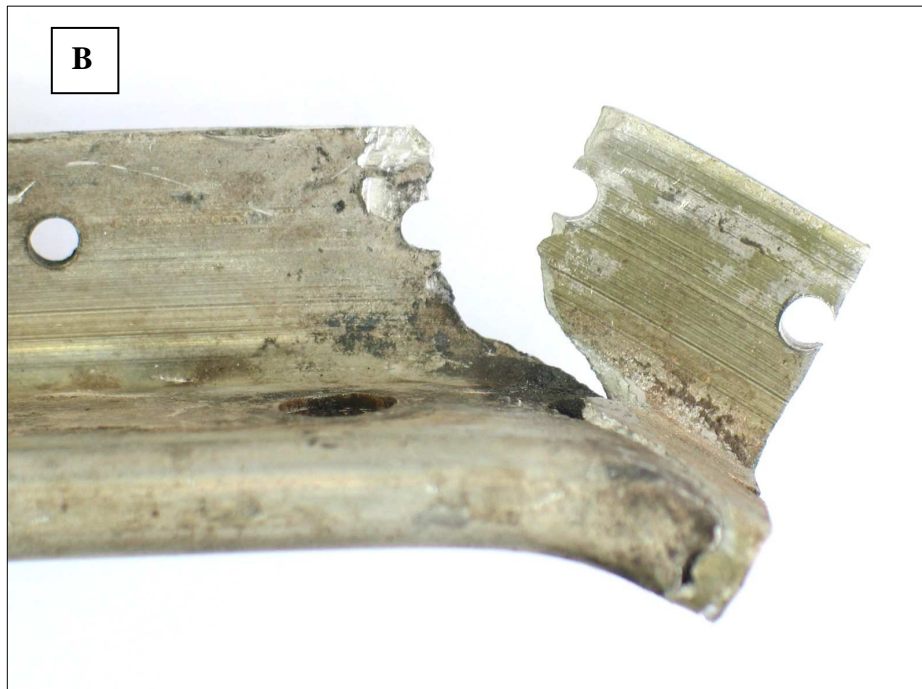
Nos exames visuais realizados nas duas (02) secções da longarina, observou-se que uma delas deformou-se plasticamente na região de fratura, característica de sobrecarga, Foto 1 (A) e (B). A outra secção apresentou, na região de fratura, marcas de praia com início nos orifícios de fixação de parafusos, característica de fadiga.

**Foto 1 (A) e (B)** – As fotografias abaixo apresentam as fraturas sobrepostas: em (A) a vista geral da secção como recebida, e em (B) o detalhe da região de fratura. Observa-se que ocorreu deformação plástica, indicativa de sobrecarga.

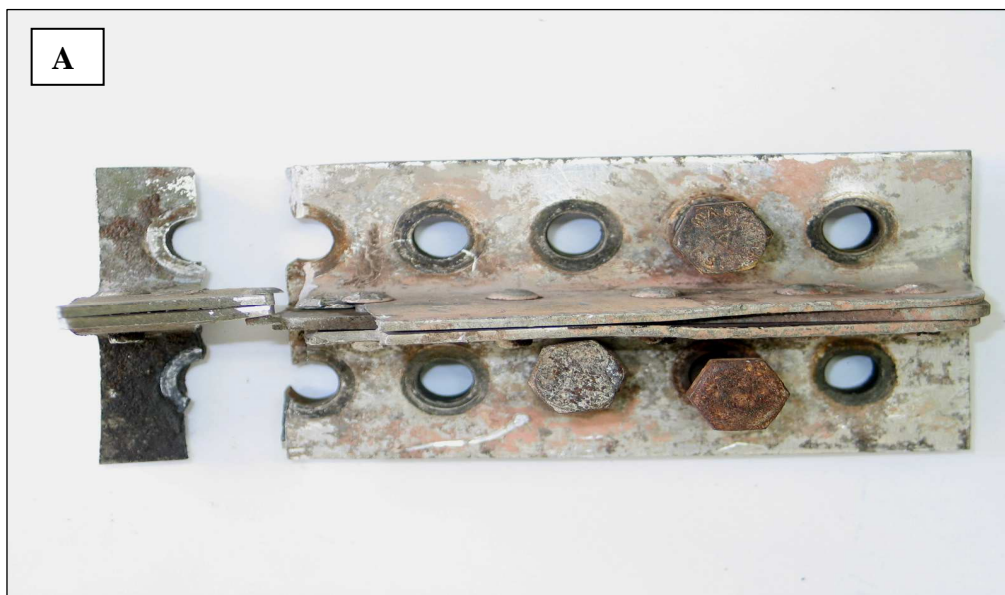
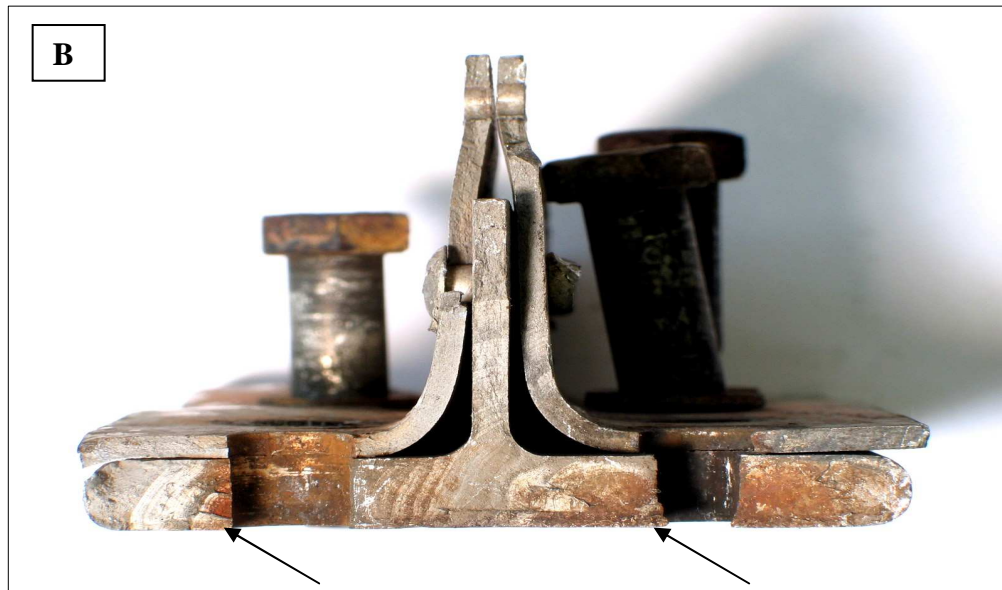
Nos exames por estereoscopia realizados nas superfícies de fraturas, verificaram-se marcas de praia indicativas de fadiga.

Nos exames por microscopia óptica realizados na região fraturada, verificaram-se trincas secundárias e corrosão intergranular e por pites.

A análise dos resultados obtidos indica que a fratura da longarina de asa, pertencente à aeronave PT-EKA, ocorreu por fadiga iniciada em corrosão.

A trinca de fadiga percorreu aproximadamente 90% da área resistente do perfil examinado.

**Foto 2 (A) e (B)** – Fotografia (A) apresenta a vista geral da secção como recebida e a (B) o detalhe da região de fratura. Observam-se marcas de praia, indicativas de fadiga, com início nos orifícios de fixação dos parafusos (setas).

Partes da asa esquerda da aeronave PT-EKA foram encaminhadas para laudo no CTA. Os exames visuais, realizados nas duas secções da longarina, constataram que uma delas deformou-se plasticamente na região de fratura, característica de sobrecarga, conforme mostrada nas fotos 1A e 1B. A outra seção apresentou, na região de fratura, “marcas de praia” com início nos orifícios de fixação de parafusos, característica essa de fadiga, conforme apresentadas nas fotos 2A e 2B.

1. Atentar para o cumprimento da DA 87-07-03R2, que tem a finalidade de detectar trincas na fixação da mesa inferior das longarinas centrais das asas, quando a aeronave atingir 5050 horas de voo. É recomendado que se alerte os operadores da possível ocorrência das trincas, mesmo que não se tenha atingido as horas previstas para o cumprimento da referida DA, pelo fator tempo, pois existem relatos de surgimento de trincas em aeronaves que não haviam atingido as marcas (horas de voo) para o cumprimento da DA, porém possuíam um considerável tempo (anos) de operação.

1. Realizar estudo, juntamente com o fabricante, para complementar a DA 87-07-03R2, de 14 DEZ 1987, a fim de analisar a necessidade de estabelecer o vencimento da mesma por “tempo calendário” ou por “horas de vôo”, o que ocorrer primeiro, considerando a possibilidade de envelhecimento da frota e as condições ambientais favoráveis ao desenvolvimento de processo de corrosão.
