CENTRO DE INVESTIGAÇÃO E PREVENÇÃO DE ACIDENTES AERONÁUTICOS

RELATÓRIO FINAL A-Nº 039/CENIPA/2009

AERONAVE: PT-HJJ

MODELO: BELL 206B

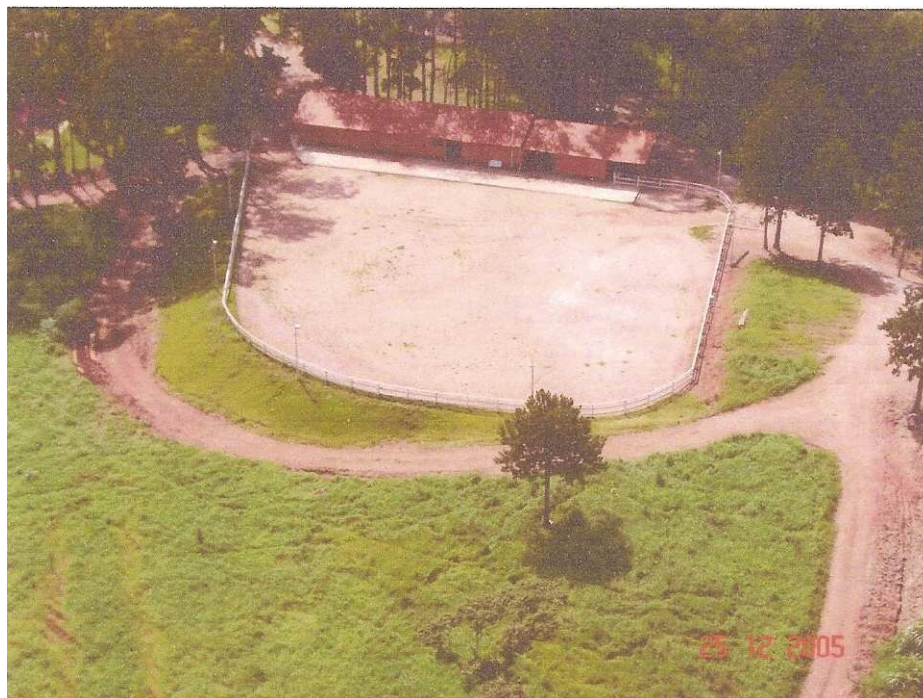
O heliponto localizado no haras em Atibaia (foto 01), coordenadas 23° 09' 28"S 046° 39' 45"W, não era homologado. O piso era de terra, possuía cerca, fios e postes de iluminação nas laterais. Havia árvores de grande porte em duas laterais do heliponto.

Foto 01 – área utilizada para a operação do helicóptero no haras em Atibaia

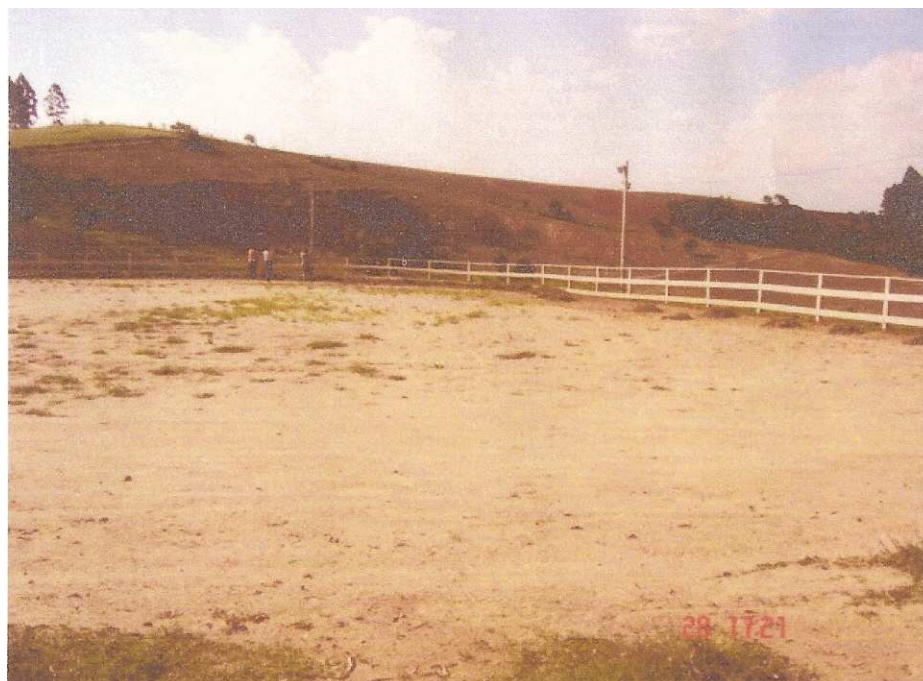
O terreno ao redor era irregular, existindo áreas de depressão e áreas de colina (active). O eixo de decolagem possuía um aclive e havia uma colina ligeiramente a esquerda do mesmo (foto 02 e foto 03).

Foto 02 – Visão do eixo de decolagem, com destaque para os postes de iluminação e fios ao redor da área utilizada para pouso e decolagem

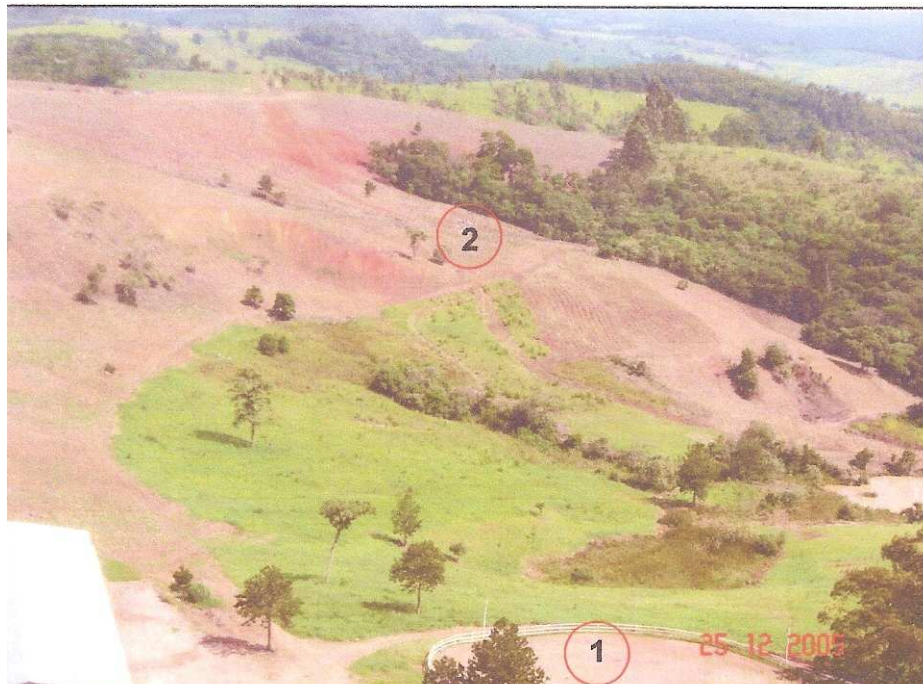
Foto 03 – “1” ponto de início de decolagem e “2” ponto de impacto do helicóptero
