2. Histórico do voo

3. Comentários/Pesquisas

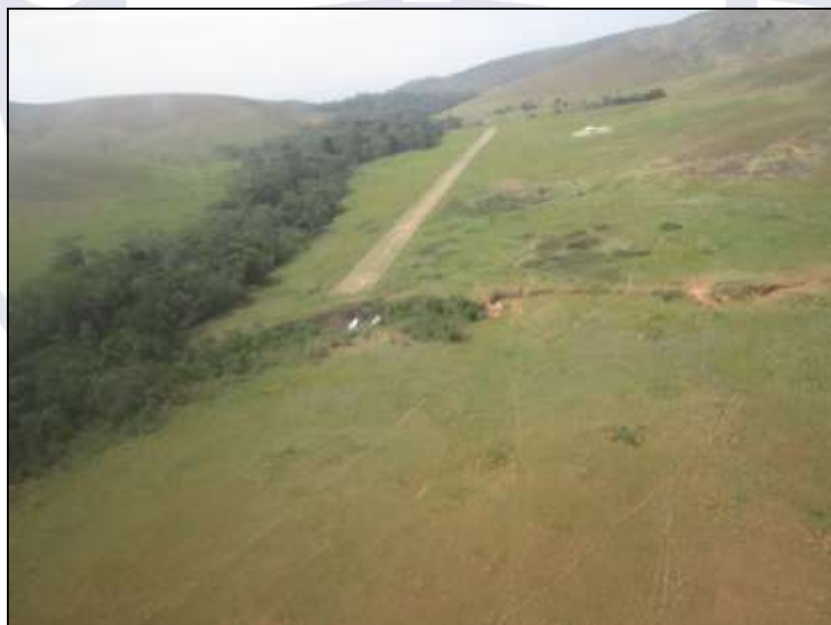
Figura 1 – Visão aérea da pista.

A pista de SDMM era de terra, com cabeceiras 02/20, dimensões de 540m x 12m, com elevação de 1083 pés.

À época, não havia biruta para indicar a direção do vento e permitir a seleção da pista mais adequada para o pouso.

Esse fato pode ter contribuído para uma decisão inadequada em relação à escolha da cabeceira da pista para o pouso, uma vez que, segundo levantado, o vento predominante na localidade era mais favorável para operações na cabeceira contrária àquela escolhida para o pouso na ocorrência em questão.

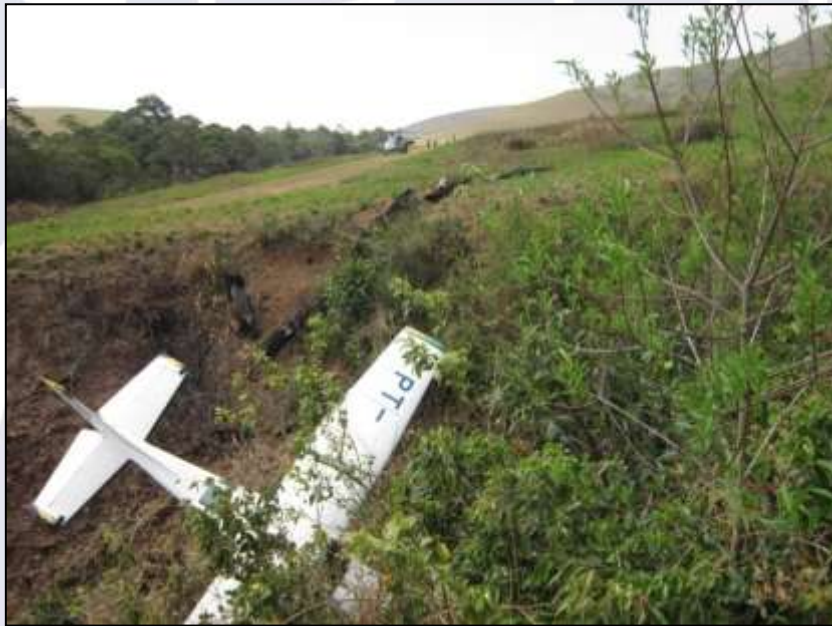
Figura 2 – Visão aproximada da aeronave acidentada.

A aeronave ultrapassou o limite da pista e caiu em uma vala, com aproximadamente 4,5 metros de profundidade, localizada a 10 metros da cabeceira 02 de SDMM.

A aeronave teve danos substanciais.

A despeito dessa suposta tentativa, a aeronave ultrapassou a cabeceira oposta e parou dentro de uma vala com aproximadamente 4,5 metros de profundidade, localizada cerca de 10 metros após o limite da pista.

Realizar gestões junto ao Operador visando revisar seus mecanismos de Supervisão Gerencial relacionados ao estabelecimento de critérios claros para a execução do procedimento de arremetida em casos de aproximação não estabilizada.

Realizar gestões junto ao Operador visando revisar seus mecanismos de Supervisão Gerencial relacionados à verificação do atendimento aos requisitos de desempenho das aeronaves para o cumprimento de missões em aeródromos críticos, particularmente no que diz respeito ao desempenho no pouso.
