## 2. Histórico do voo

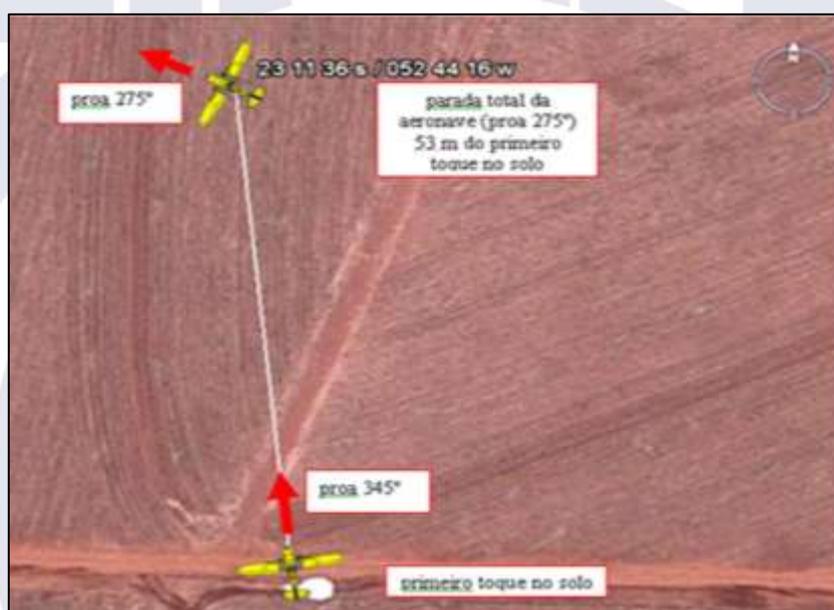
Figura 1 - Croqui da ocorrência.

Após a decolagem, o piloto curvou à direita. Ao enquadrar a aeronave para o início da aplicação do fertilizante, houve perda de sustentação.

A aeronave bateu com a bequilha e o trem de pouso dianteiro na borda de uma vala com aproximadamente 1,5m de altura. A cauda da aeronave levantou, o motor chocou-se contra o solo e o avião capotou.

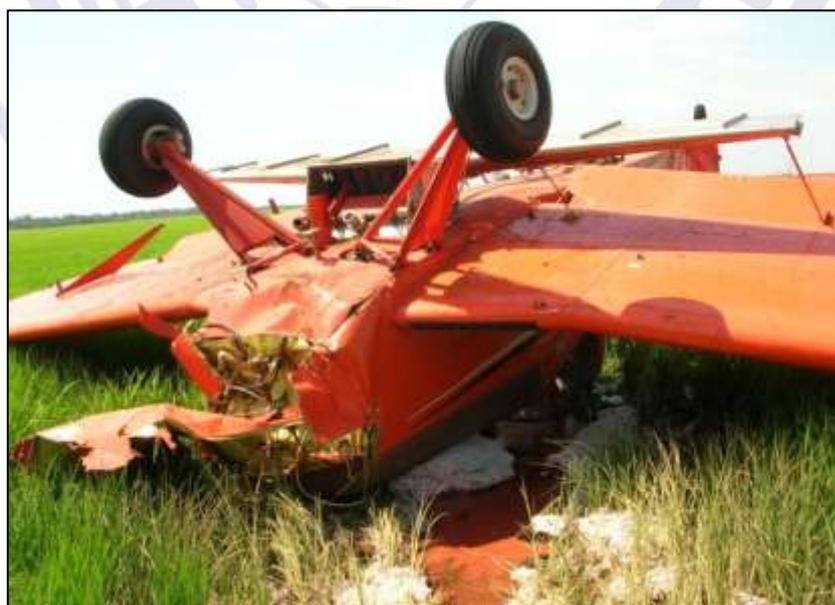
Figura 2 - Situação da aeronave após a parada total.

A aeronave teve danos no motor, hélice, fuselagem, estabilizador vertical e leme de direção.

Ao aplicar *flaps full*, o piloto aumentou o arrasto da aeronave, fato que pode ter retardado o acréscimo de velocidade e dificultado a saída da condição de estol. Consequentemente, a aeronave continuou a perder sustentação, vindo a colidir contra o solo.
