**CENTRO DE INVESTIGAÇÃO E PREVENÇÃO  
DE ACIDENTES AERONÁUTICOS**

**RELATÓRIO FINAL  
A-N°024/CENIPA/2009**

**AERONAVE: PT-VHK**

**MODELO: EMB-711 ST**

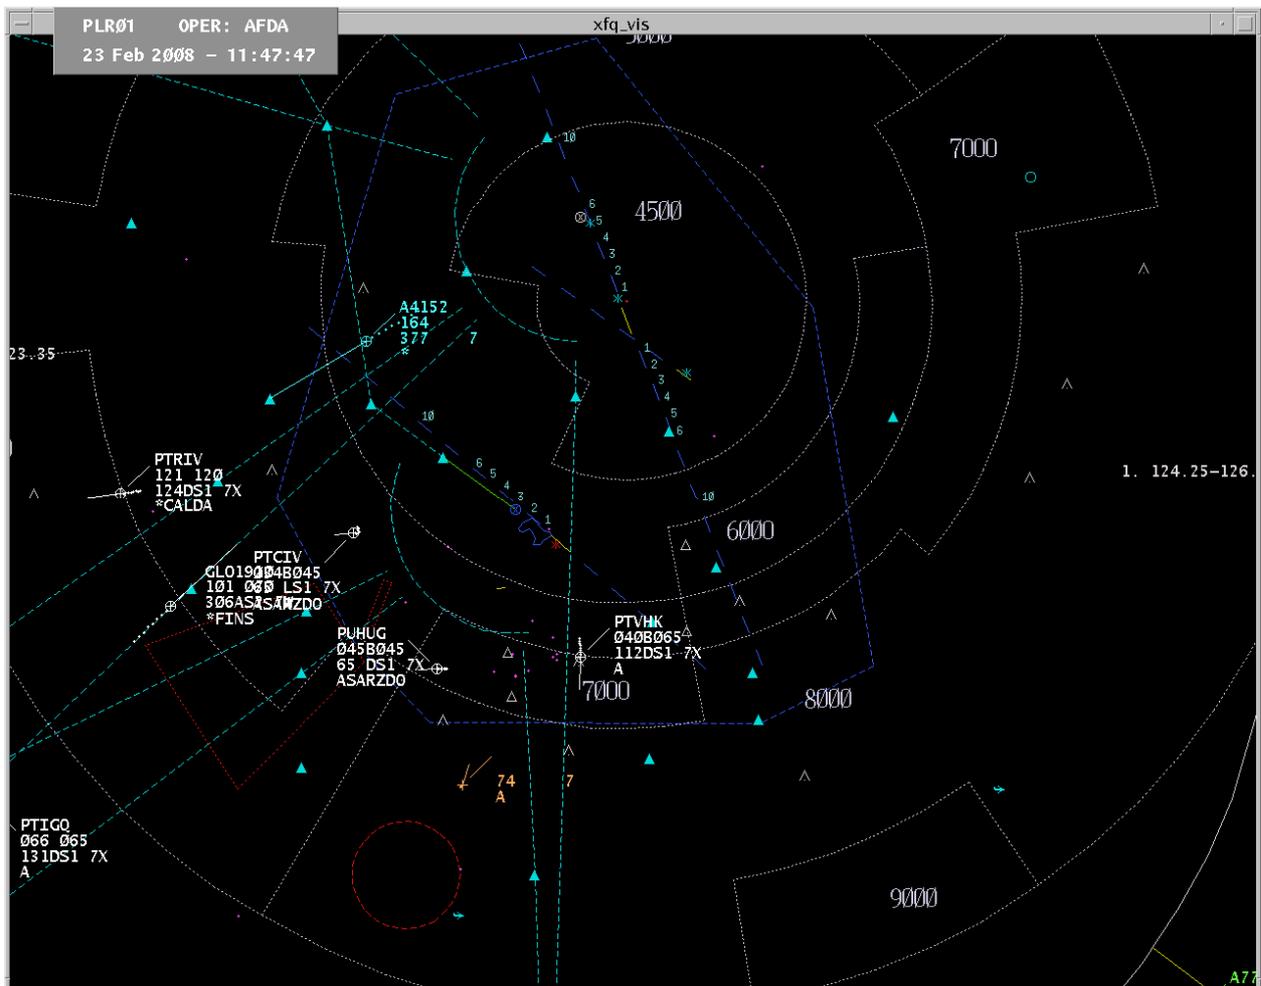
Tela Radar

O movimento simultâneo de aeronaves controladas no momento do acidente era de sete aeronaves, sendo três IFR e quatro VFR. Todos os vôos VFR estavam em altitudes inferiores à CAMV.

A tela anterior é referente a momentos antes da colisão e mostra os tráfegos que estavam sendo controlados pelo APP-BH. As linhas brancas delimitam os setores da CAMV com suas altitudes mínimas.
