**COMANDO DA AERONÁUTICA**  
**CENTRO DE INVESTIGAÇÃO E PREVENÇÃO DE**  
**ACIDENTES AERONÁUTICOS**

**RELATÓRIO FINAL SIMPLIFICADO**

DADOS DA OCORRÊNCIA					
DATA - HORA		INVESTIGAÇÃO		SUMA Nº	
05 DEZ 2012 - 12:30 (UTC)		SERIPA VI		A-513/CENIPA/2018	
CLASSIFICAÇÃO		TIPO(S)		SUBTIPO(S)	
ACIDENTE		[LOC-G] PERDA DE CONTROLE NO SOLO		NIL	
LOCALIDADE		MUNICÍPIO		UF	
FORA DE AERÓDROMO		JUSCIMEIRA		MT	
				COORDENADAS	
				16°22'07"S 055°03'16"W

DADOS DA AERONAVE		
MATRÍCULA	FABRICANTE	MODELO
PT-VPM	NEIVA INDÚSTRIA AERONÁUTICA	EMB-720D
OPERADOR	REGISTRO	OPERAÇÃO
PARTICULAR	TPP	PRIVADA

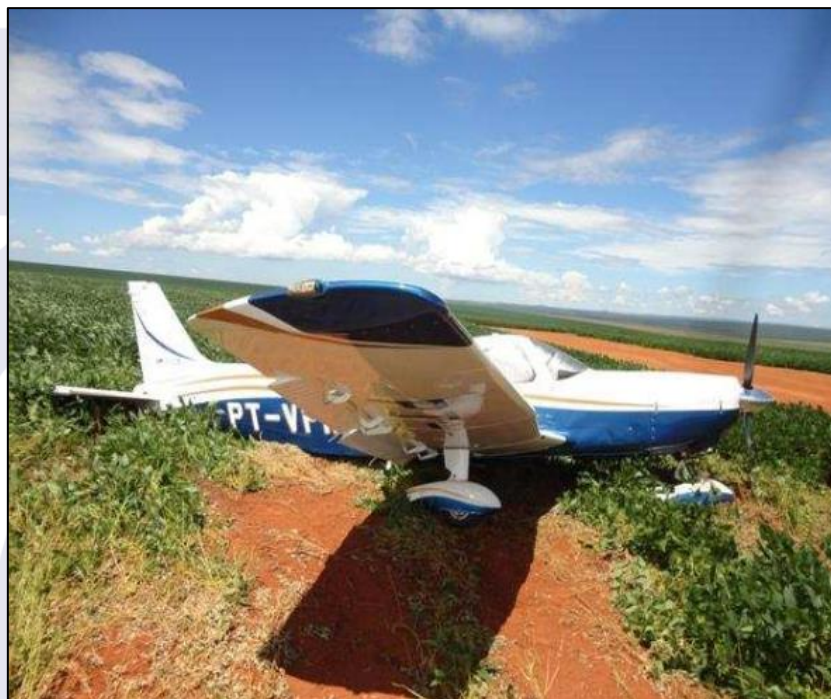
Durante a corrida após pouso, a aeronave saiu da pista.

Figura 1 - Vista geral da aeronave após a ocorrência.

A aeronave teve danos substanciais. O tripulante e os quatro passageiros saíram ilesos.
