COMANDO DA AERONÁUTICA
CENTRO DE INVESTIGAÇÃO E PREVENÇÃO DE
ACIDENTES AERONÁUTICOS

RELATÓRIO FINAL SIMPLIFICADO

DADOS DA OCORRÊNCIA					
DATA - HORA		INVESTIGAÇÃO		SUMA Nº	
22 OUT 2014 - 14:01 (UTC)		SERIPA IV		A-175/CENIPA/2014	
CLASSIFICAÇÃO		TIPO(S)		SUBTIPO(S)	
ACIDENTE		[SCF-NP] FALHA OU MAU FUNCIONAMENTO DE SISTEMA/COMPONENTE		COM TREM DE POUSO	
LOCALIDADE		MUNICÍPIO		UF	COORDENADAS
AERÓDROMO CAMPO GRANDE (SBCG)		CAMPO GRANDE		MS	20°28'10"S 054°40'13"W

DADOS DA AERONAVE					
MATRÍCULA		FABRICANTE		MODELO	
PT-WFO		BEECH AIRCRAFT		58	
OPERADOR			REGISTRO		OPERAÇÃO
SEC. EST. JUST. E SEG. PUB. POL. MIL.MS			ADE		POLICIAL

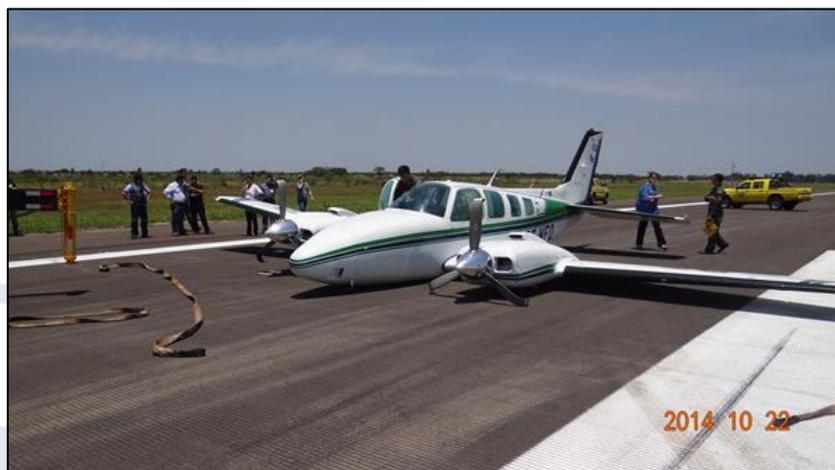
Durante a corrida após pouso, o trem de pouso recolheu e a aeronave desacelerou apoiada em sua própria fuselagem.

Figura 1 - Aeronave após a parada total.

Existem sinais de que a alimentação do sistema elétrico possa ter influenciado na falha de comunicação da aeronave com a torre do aeródromo e, também, no funcionamento do motor elétrico responsável pelo abaixamento do trem de pouso da aeronave.

Atuar junto à HORA - Hangar Oficina e Recuperação de Aeronaves (COM 6804-03/ANAC), a fim de que aquela organização demonstre que possui e aplica todos os recursos necessários à adequada prestação de serviços de manutenção nas aeronaves *BEECH AIRCRAFT*, modelo 58, conforme preconiza a legislação em vigor, os respectivos manuais técnicos e a Lista de Capacidades da empresa.
