**COMANDO DA AERONÁUTICA**  
**CENTRO DE INVESTIGAÇÃO E PREVENÇÃO DE**  
**ACIDENTES AERONÁUTICOS**

**RELATÓRIO FINAL SIMPLIFICADO**

DADOS DA OCORRÊNCIA					
DATA - HORA		INVESTIGAÇÃO		SUMA Nº	
20AGO2017 - 20:30 (UTC)		SERIPA VI		A-106/CENIPA/2017	
CLASSIFICAÇÃO		TIPO(S)		SUBTIPO(S)	
ACIDENTE		[LOC-I] PERDA DE CONTROLE EM VOO		NIL	
LOCALIDADE		MUNICÍPIO		UF	
AERÓDROMO DO SÍTIO FLYER (SDNB)		PALMAS		TO	
				COORDENADAS	
				10°06'29"S 048°19'35"W

DADOS DA AERONAVE		
MATRÍCULA	FABRICANTE	MODELO
PU-GAT	STARFLIGHT	FOX V-4
OPERADOR	REGISTRO	OPERAÇÃO
PARTICULAR	PET	PRIVADA

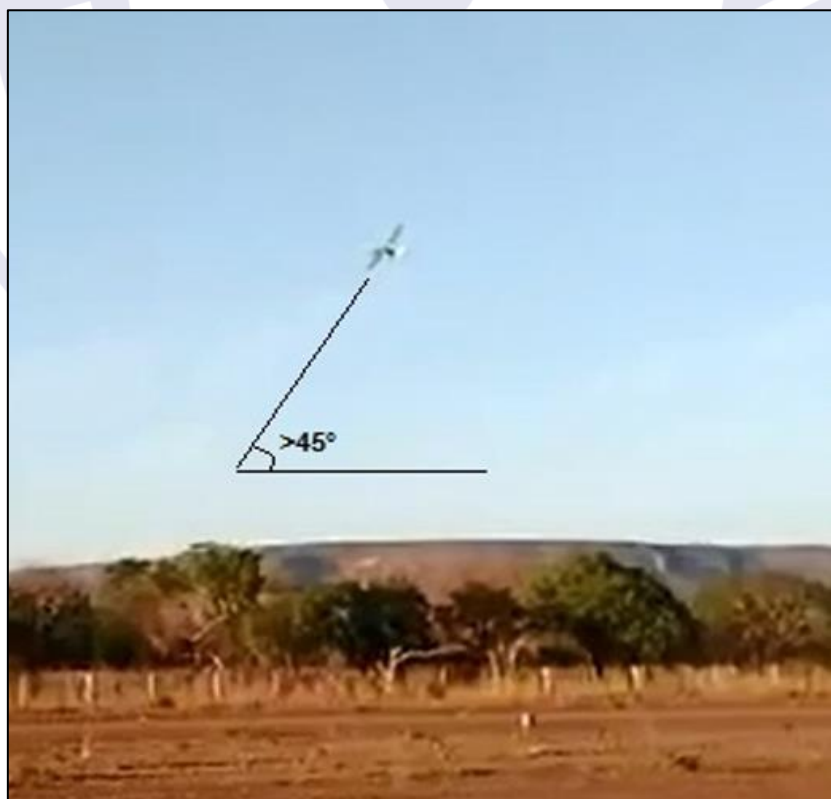
No segundo voo embarcou um passageiro para realização de voo panorâmico. A aeronave decolou e ficou voando por aproximadamente 20 minutos, quando iniciou uma curva acentuada (mais de  $45^\circ$  de inclinação) para direita, mantendo a altura aproximada de 60 metros.

Figura 1 - Inclinação da aeronave.

As curvas com inclinações elevadas, acima de 30°, necessitam de um aumento da aceleração da carga “G”, para que se possa manter a mesma altura, o que ocasiona a elevação na carga alar devido à decomposição do Vetor Sustentação e, conseqüentemente, o aumento da velocidade de estol.

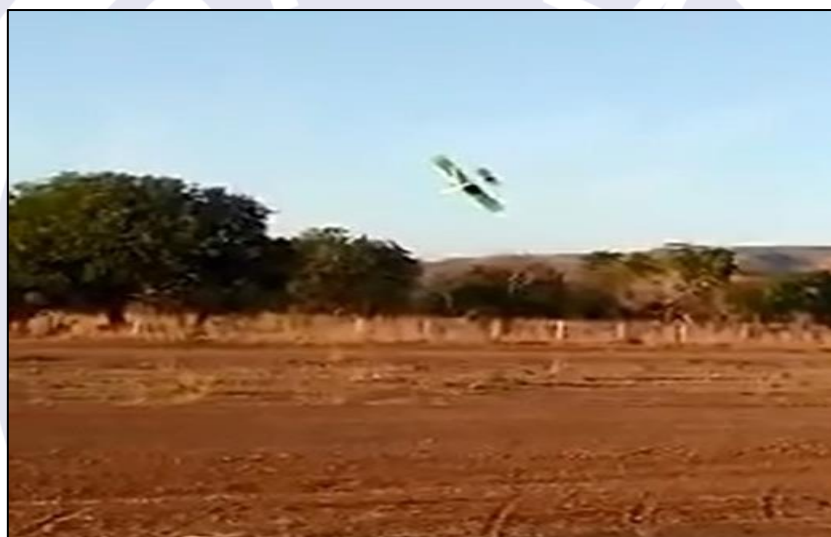
Após completar mais de  $270^\circ$  de curva, com inclinação e altura constantes, a aeronave perdeu sustentação e estolou com a asa direita mais baixa.

Figura 2 - Atitude da aeronave após o estol.

Esta manobra fez com que a asa direita entrasse em estol, aumentando a inclinação para este lado, com a conseqüente queda do nariz. Esta situação foi visualizada na filmagem.

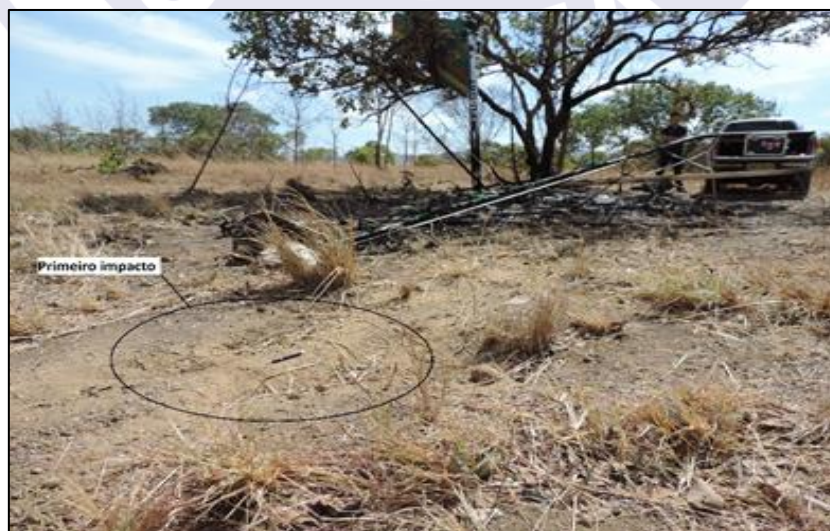
Durante o voo, o ultraleve iniciou uma curva de grande inclinação, próximo da pista de pouso, realizando aproximadamente  $270^\circ$ , quando a aeronave perdeu a sustentação na asa direita e colidiu contra o solo.

Figura 3 - Local do primeiro impacto.
