**COMANDO DA AERONÁUTICA**  
**CENTRO DE INVESTIGAÇÃO E PREVENÇÃO DE**  
**ACIDENTES AERONÁUTICOS**

**RELATÓRIO FINAL SIMPLIFICADO**

DADOS DA OCORRÊNCIA					
DATA - HORA		INVESTIGAÇÃO		SUMA Nº	
19JUL2020 - 13:30 (UTC)		SERIPA VII		A-087/CENIPA/2020	
CLASSIFICAÇÃO		TIPO(S)		SUBTIPO(S)	
ACIDENTE		[SCF-PP] FALHA OU MAU FUNCIONAMENTO DO MOTOR		FALHA DO MOTOR EM VOO	
LOCALIDADE		MUNICÍPIO		UF	COORDENADAS
FORA DE AERÓDROMO		MIGRANTINÓPOLIS		RO	11°44'53"S 062°06'17"W

DADOS DA AERONAVE		
MATRÍCULA	FABRICANTE	MODELO
PU-GUT	FLYER INDÚSTRIA AERONÁUTICA	RANS S-6ES
OPERADOR		REGISTRO
PARTICULAR		PET
		OPERAÇÃO
		PRIVADA

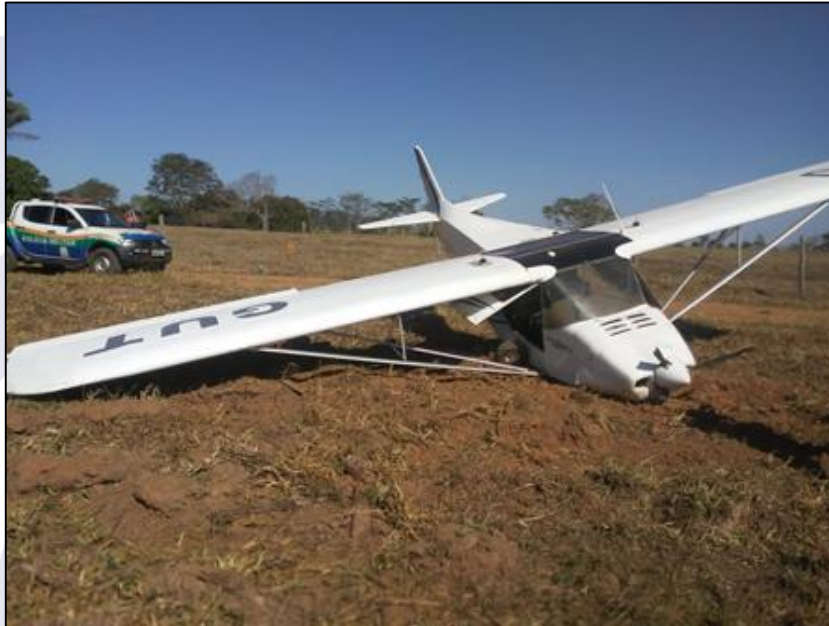
De acordo com o relato do condutor, durante o voo, o motor apresentou mau funcionamento, obrigando-o a realizar um pouso de emergência em um descampado, nas proximidades do município de Migrantinópolis, RO.

A aeronave teve danos substanciais.

Figura 1 - Condição da aeronave PU-GUT após o pouso forçado.
