COMANDO DA AERONÁUTICA
CENTRO DE INVESTIGAÇÃO E PREVENÇÃO DE
ACIDENTES AERONÁUTICOS

RELATÓRIO FINAL SIMPLIFICADO

DADOS DA OCORRÊNCIA				
DATA - HORA	INVESTIGAÇÃO	SUMA Nº		
14NOV2020 - 12:40 (UTC)	SERIPA V	A-139/CENIPA/2020		
CLASSIFICAÇÃO	TIPO(S)	SUBTIPO(S)		
ACIDENTE	[SCF-PP] FALHA OU MAU FUNCIONAMENTO DO MOTOR	FALHA DO MOTOR EM VOO		
LOCALIDADE	MUNICÍPIO	UF	COORDENADAS	
FORA DE AERÓDROMO	SÃO MIGUEL DO IGUAÇU	PR	25°29'25"S	054°16'49"W

DADOS DA AERONAVE		
MATRÍCULA	FABRICANTE	MODELO
PU-MLU	CIMA FER	J250
OPERADOR	REGISTRO	OPERAÇÃO
PARTICULAR	PET	PRIVADA

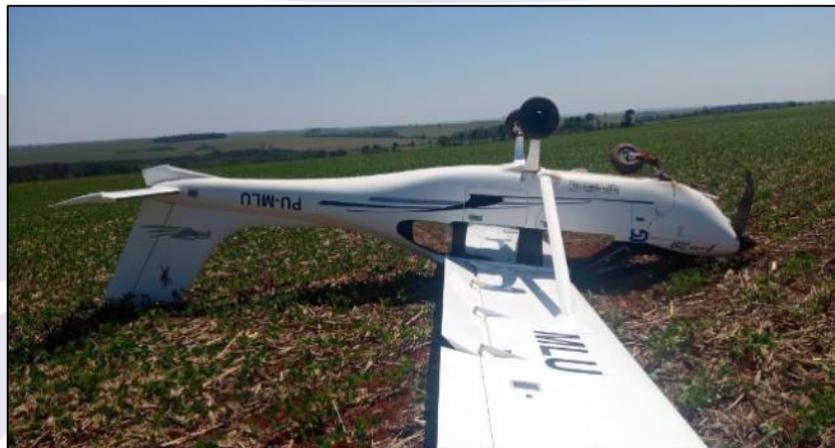
Figura 1 - Aeronave após a ocorrência.

A aeronave teve danos substanciais no trem de nariz, hélice, fuselagem e estabilizador vertical. O piloto e o passageiro saíram ilesos.

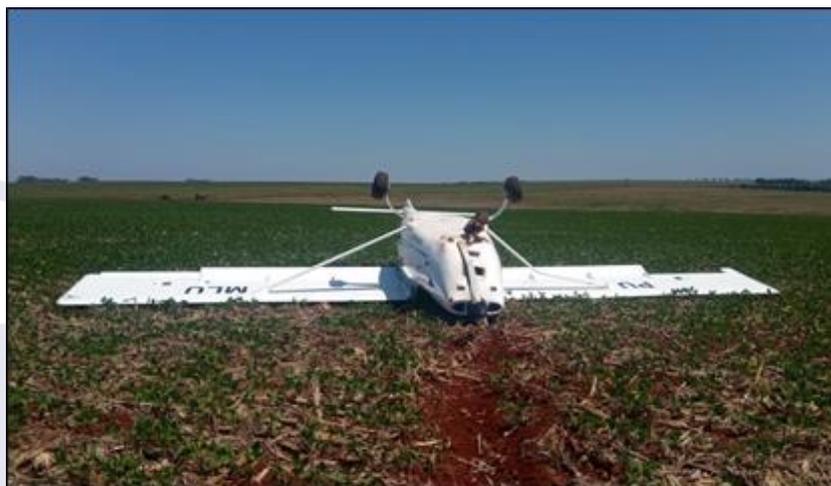
favoráveis na rota, próxima a SWIT. Após o toque no solo, a aeronave teve o seu trem de pouso de nariz quebrado e capotou (Figura 2).

Figura 2 - Posição de parada da aeronave após o capotamento.

A Comissão de Investigação constatou que a aeronave foi configurada para o pouso e que as marcas no solo indicavam um toque controlado com velocidade reduzida e com baixa razão de afundamento. Esse fato, associado à extensão dos danos na aeronave, sugere que os procedimentos foram realizados adequadamente, de modo que minimizaram a possibilidade de lesões aos tripulantes.

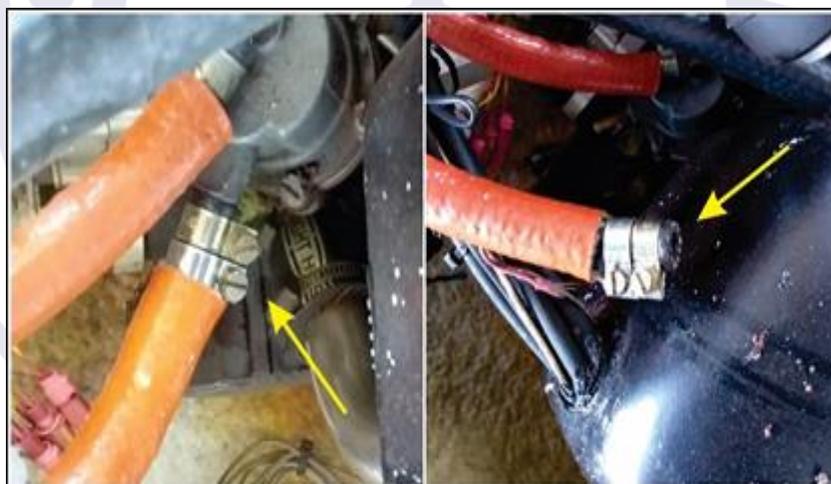
Durante a Ação Inicial de Investigação, constatou-se que a mangueira de alimentação de combustível para o motor estava com duas abraçadeiras soltas na junção da entrada para a bomba, de tal modo que permitia a sua desconexão sem qualquer esforço (Figura 3).

Figura 3 - Detalhe das braçadeiras da conexão de entrada de combustível para a bomba.

Essa condição de afrouxamento das abraçadeiras pode ter permitido a entrada de ar na linha de combustível e provocado cavitações por aspiração de ar, resultando no funcionamento irregular do motor.

Verificou-se, também, que a linha de combustível era conectada com abraçadeiras de tipos diferentes, tendo sido encontradas abraçadeiras do tipo “mangote fita” e “rosca sem fim” na mesma linha.

executadas, associadas ao fato de terem sido encontradas duas abraçadeiras da entrada da bomba de combustível frouxas, concluiu-se que houve inadequação dos serviços preventivos ou corretivos realizados no PU-MLU, os quais implicaram o funcionamento irregular do motor da aeronave.
