COMANDO DA AERONÁUTICA
CENTRO DE INVESTIGAÇÃO E PREVENÇÃO DE
ACIDENTES AERONÁUTICOS

RELATÓRIO FINAL SIMPLIFICADO

DADOS DA OCORRÊNCIA				
DATA - HORA	INVESTIGAÇÃO	SUMA N°		
27JUL2018 - 14:20 (UTC)	SERIPA V	A-140/CENIPA/2018		
CLASSIFICAÇÃO	TIPO(S)	SUBTIPO(S)		
ACIDENTE	[UNK] INDETERMINADO	NIL		
LOCALIDADE	MUNICÍPIO	UF	COORDENADAS	
FORA DE AERÓDROMO	ITAPEMA	SC	DESCONHECIDO	DESCONHECIDO

DADOS DA AERONAVE		
MATRÍCULA	FABRICANTE	MODELO
PU-OGL	IMPAER	CONQUEST 180
OPERADOR	REGISTRO	OPERAÇÃO
PARTICULAR	PET	PRIVADA

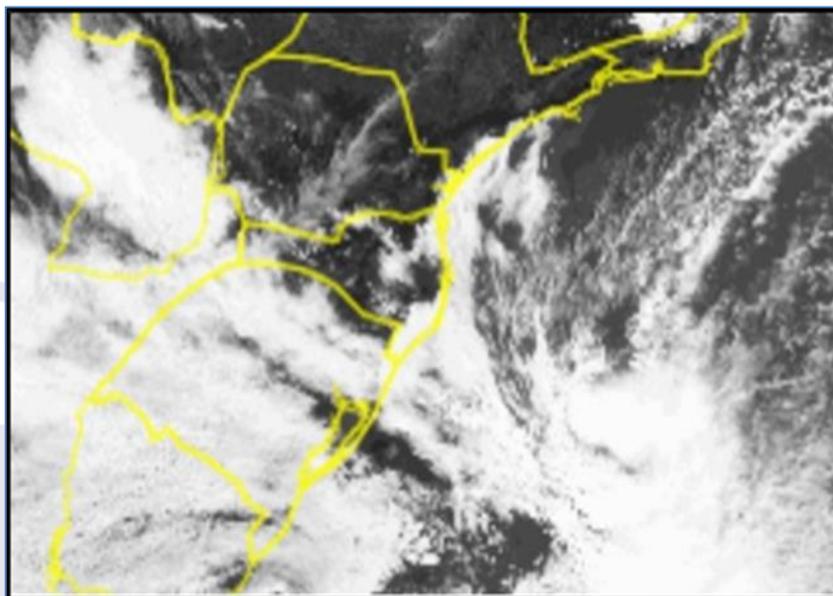
Da mesma forma, a imagem de satélite indicava a presença de nebulosidade na faixa litorânea que compreendia a rota pretendida da aeronave (Figura 1).

Figura 1 - Imagem de satélite do dia 27JUL2018 - 14h00min (UTC).

Sendo assim, inferiu-se que as condições meteorológicas não eram propícias à realização do voo sob Regras de Voo Visual (VFR) no nível de voo pretendido (FL035).

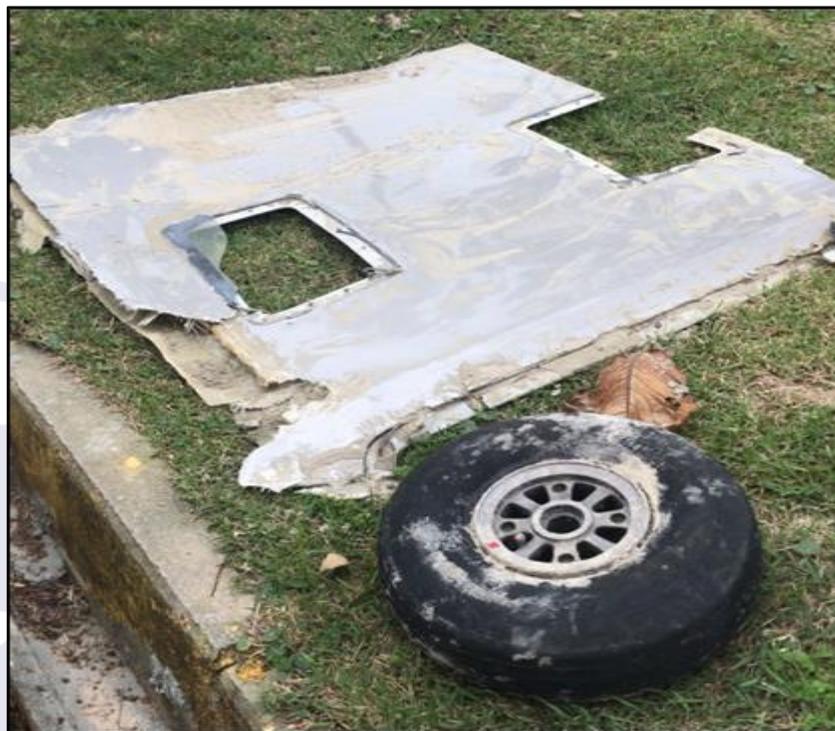
A certidão de óbito do piloto relatou traumatismo crânio encefálico e politraumatismo, fato que, somado ao nível de dano das partes estruturais do avião que foram encontradas, sugeriram que a aeronave colidiu contra a superfície do mar com grande velocidade.

As buscas oficiais foram suspensas no dia 02AGO2018. Apenas foram encontradas uma roda do trem de pouso e parte da fuselagem, junto à faixa de areia, em Itapema, SC, dois dias após o acidente.

Figura 2 - Partes da aeronave encontradas na praia.
