COMANDO DA AERONÁUTICA
CENTRO DE INVESTIGAÇÃO E PREVENÇÃO DE
ACIDENTES AERONÁUTICOS

RELATÓRIO FINAL SIMPLIFICADO

DADOS DA OCORRÊNCIA					
DATA - HORA		INVESTIGAÇÃO		SUMA Nº	
01JUN2018 - 14:40 (UTC)		SERIPA IV		A-098/CENIPA/2018	
CLASSIFICAÇÃO		TIPO(S)		SUBTIPO(S)	
ACIDENTE		[SCF-PP] FALHA OU MAU FUNCIONAMENTO DO MOTOR		FALHA MOTOR EM VOO	
LOCALIDADE		MUNICÍPIO		UF	COORDENADAS
JARDIM JULIANA		TATUÍ		SP	23°19'54"S 047°51'29"W

DADOS DA AERONAVE			
MATRÍCULA	FABRICANTE	MODELO	
PU-ZMZ	FLYER LTDA	PELICAN 500BR	
OPERADOR		REGISTRO	OPERAÇÃO
PARTICULAR		PET	PRIVADA

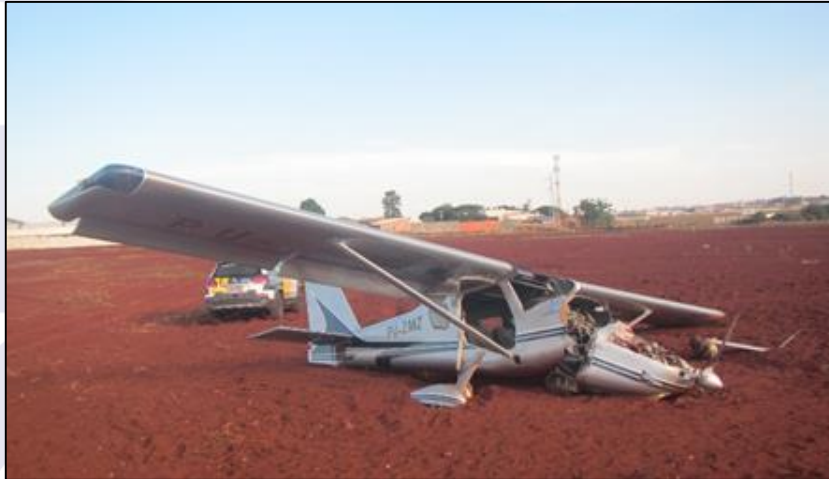
Figura 1 - Vista do PU-ZMZ após o acidente.

A aeronave teve danos substanciais e o piloto e o passageiro saíram ilesos.

A Comissão de Investigação constatou que a aeronave foi configurada para o pouso e que as marcas no solo indicavam um toque com velocidade reduzida e com alta razão de afundamento. Esse fato, associado à grande extensão dos danos na aeronave, sugere que os procedimentos de pouso não foram realizados adequadamente.

Aparentemente, a aeronave perdeu sustentação em altura considerável, acarretando um forte impacto contra o solo e extensos danos estruturais à aeronave.
