**COMANDO DA AERONÁUTICA**  
**CENTRO DE INVESTIGAÇÃO E PREVENÇÃO DE**  
**ACIDENTES AERONÁUTICOS**

**RELATÓRIO FINAL SIMPLIFICADO**

DADOS DA OCORRÊNCIA						
DATA - HORA		INVESTIGAÇÃO		SUMA(I) Nº		
01ABR2017 - 21:40 (UTC)		SERIPA VI		A-055/CENIPA/2017		
CLASSIFICAÇÃO		TIPO(S)		SUBTIPO(S)		
ACIDENTE		[SCF-PP] FALHA OU MAU FUNCIONAMENTO DO MOTOR		FALHA DO MOTOR EM VOO		
LOCALIDADE		MUNICÍPIO		UF	COORDENADAS	
AERÓDROMO DE ARAGARÇAS (SJVO)		ARAGARÇAS		GO	15°53'57"S 052°14'43"W

DADOS DA AERONAVE					
MATRÍCULA		FABRICANTE		MODELO	
PU-CST		MICROLEVE		CORSÁRIO MK III	
OPERADOR			REGISTRO		OPERAÇÃO
PARTICULAR			PET		PRIVADA

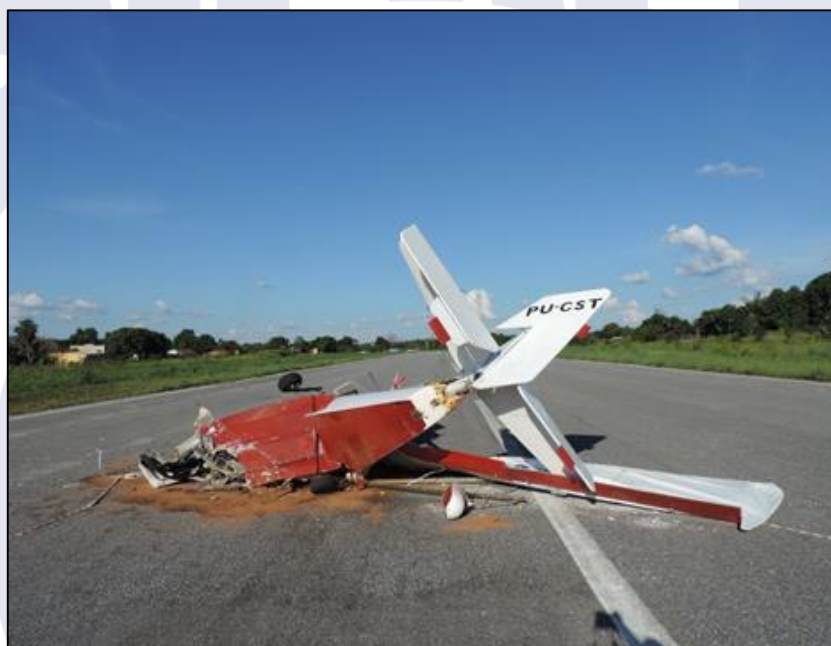
A aeronave teve danos substanciais. Os dois ocupantes sofreram lesões fatais.

Figura 1 - Posição final da aeronave.
