COMANDO DA AERONÁUTICA
CENTRO DE INVESTIGAÇÃO E PREVENÇÃO DE
ACIDENTES AERONÁUTICOS

RELATÓRIO FINAL SIMPLIFICADO

DADOS DA OCORRÊNCIA					
DATA - HORA		INVESTIGAÇÃO		SUMA(I) Nº	
23JUN2018 - 20:20 (UTC)		SERIPA I		A-105/CENIPA/2018	
CLASSIFICAÇÃO		TIPO(S)		SUBTIPO(S)	
ACIDENTE		[SCF -PP] FALHA OU MAU FUNCIONAMENTO DO MOTOR		FALHA DO MOTOR EM VOO	
LOCALIDADE		MUNICÍPIO		UF	COORDENADAS
LAGO NOVA CARAJÁS		PARAUPEBAS		PA	06°05'13"S 049°50'32"W

DADOS DA AERONAVE				
MATRÍCULA	FABRICANTE		MODELO	
PU-MGH	HOTEL CHAMA LTDA ME		CONQUEST 180	
OPERADOR		REGISTRO		OPERAÇÃO
HOTEL CHAMA LTDA ME		PET		PRIVADA

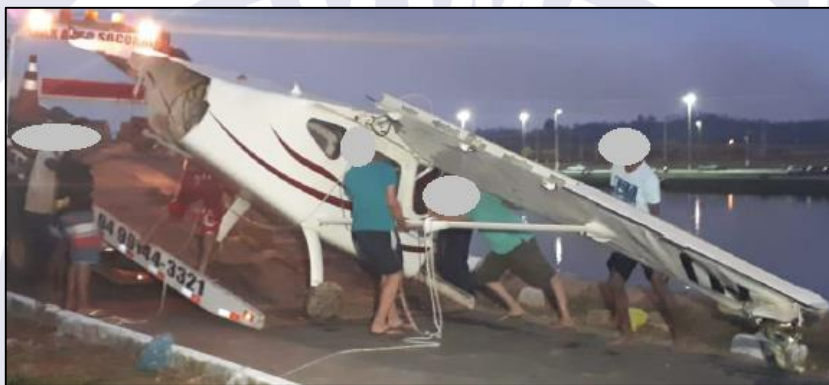
A aeronave colidiu contra a superfície de um lago na entrada da cidade, distante 1.400 metros da pista da Fazenda Serra Grande, ficando totalmente submersa.

No impacto houve a ruptura da cauda da aeronave, bem como danos substanciais em toda sua estrutura.

Figura 1 - Aeronave sendo retirada do lago.

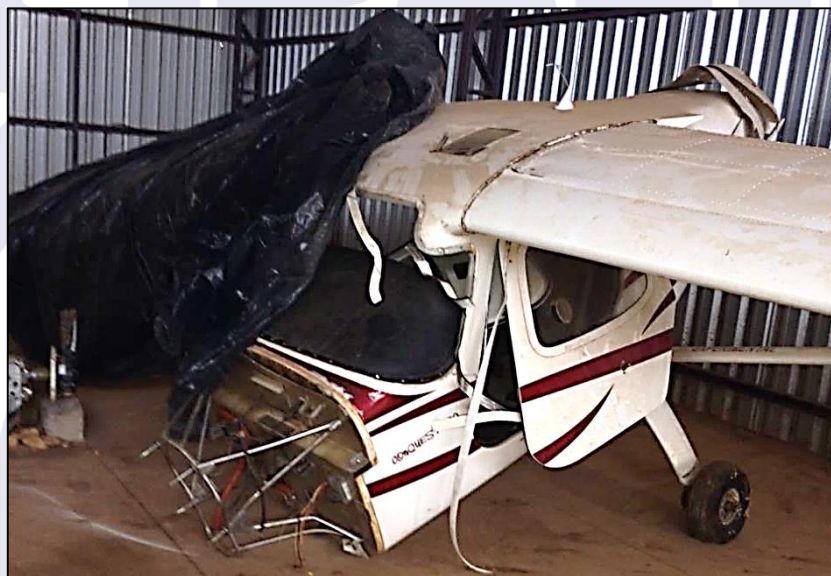
Durante a investigação, o operador informou ter se desfeito de partes da aeronave.

Figura 2 - Partes da aeronave após remoção do local da ocorrência.
(Fonte: operador da aeronave).
