**COMANDO DA AERONÁUTICA**  
**CENTRO DE INVESTIGAÇÃO E PREVENÇÃO DE**  
**ACIDENTES AERONÁUTICOS**

**RELATÓRIO FINAL**  
**A-149/CENIPA/2019**

<b>OCORRÊNCIA:</b>	<b>ACIDENTE</b>
<b>AERONAVE:</b>	<b>PT-GRG</b>
<b>MODELO:</b>	<b>EMB 201A</b>
<b>DATA:</b>	<b>27NOV2019</b>

O presente Relatório Final refere-se ao acidente com a aeronave PT-GRG, modelo EMB-201A, ocorrido em 27NOV2019, classificado como “[LALT] Operação a baixa altitude”.

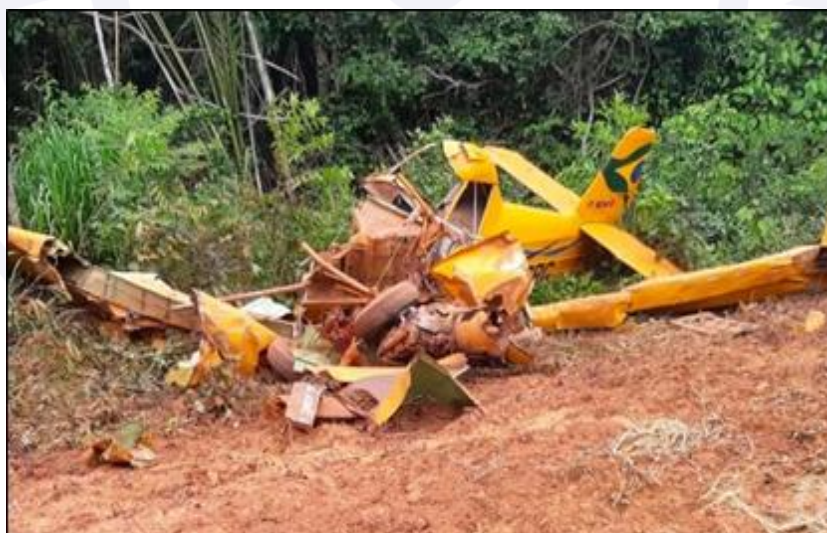
A aeronave ficou destruída (Figura 1).

Figura 1 - Vista geral dos destroços da aeronave conforme encontrada no local do acidente pelos investigadores.

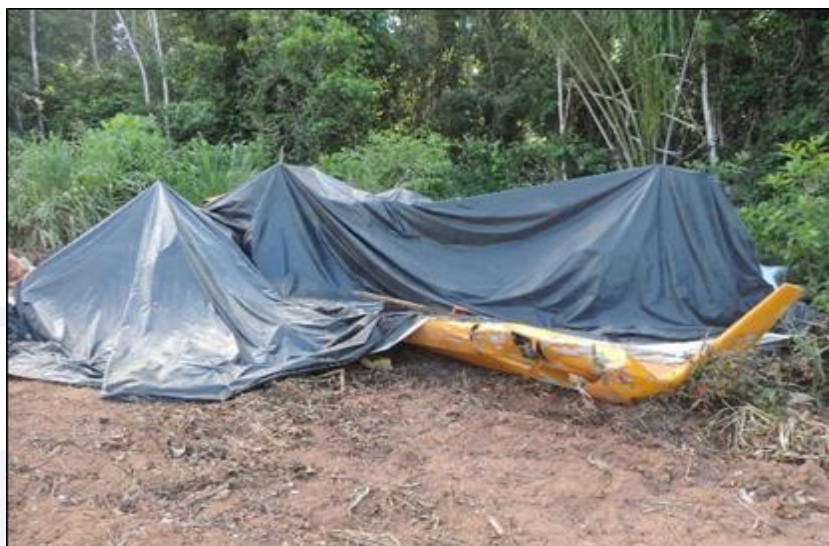
O SERIPA VI tomou conhecimento da ocorrência por meio de terceiros. Não houve comunicação por parte do operador ou proprietário da aeronave. Os destroços foram movimentados antes da chegada dos investigadores. Todas as partes da aeronave foram agrupadas junto à fuselagem e cobertas com uma lona (Figuras 3 e 4).

Figura 3 - Destroços encontrados pelos investigadores no local da ocorrência.

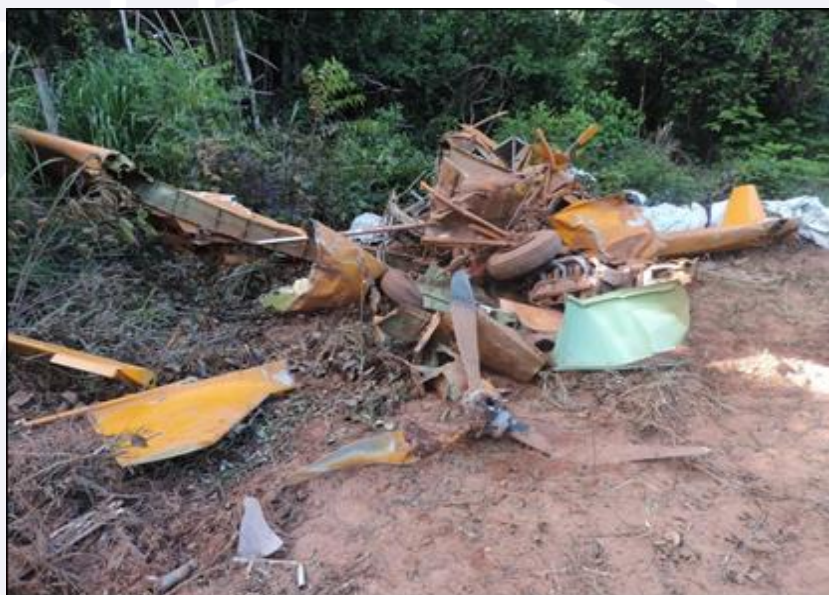
Figura 4 - Disposição dos destroços encontrados pelos investigadores no local da ocorrência após a retirada da lona.

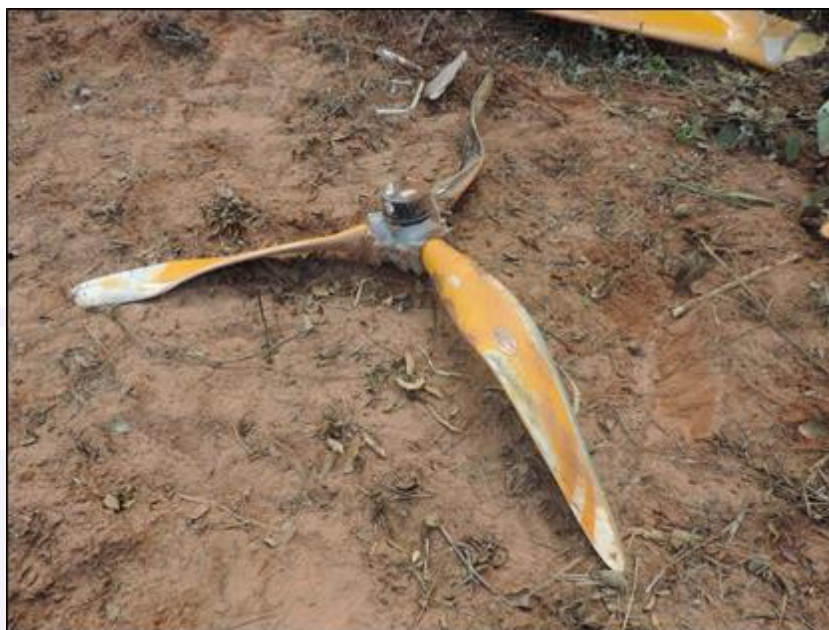
Figura 5 - Hélice da aeronave.

A partir da análise dos destroços, verificou-se que as três pás estavam íntegras e conectadas ao cubo de hélice (Figura 5). O conjunto havia sido retirado de sua posição original e colocado sobre os destroços da aeronave.

Corroboram para essa hipótese as deformações identificadas nas pás da hélice (cujas características indicavam, em tese, impacto contra o solo com pouca ou nenhuma potência), o histórico de manutenção da aeronave e o perfil do voo após o encerramento do último “tiro” de aplicação (no qual se constatou o alijamento da carga, com ganho de altura e perda de velocidade), procedimentos compatíveis com os preconizados para aterragem sem motor, conforme descrito em 1.19. Informações adicionais.

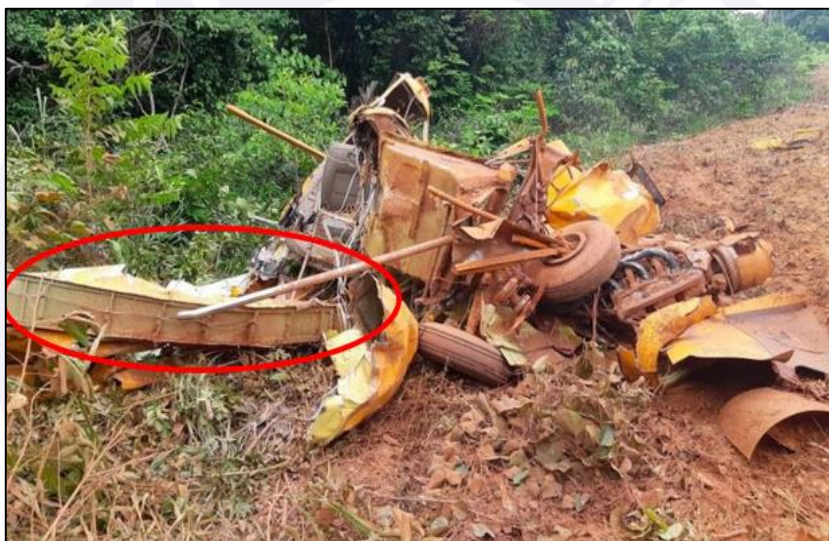
Figura 6 - Bordo de ataque da asa direita.

As chapas do bordo de ataque da asa direita, localizadas entre o farol de pouso e a fuselagem, haviam sido arrancadas da longarina (Figura 6).

Corroboram para essa hipótese os danos ao bordo de ataque da asa direita, o desarmamento dos disjuntores do detector de estol e do farol de pouso direito (o que pode ter ocorrido em função de um curto-circuito após o impacto da asa direita em uma árvore), as dificuldades relatadas pelo piloto para a pulverização aérea no local do acidente (que apresentava talhões pequenos, obrigando a realização de “tiros” curtos e muitas manobras de reposicionamento) e a existência de árvores caídas no ponto em que o piloto finalizou a aplicação (conforme descrito nos itens 1.12. Informações acerca do impacto e dos destroços e 1.18. - Informações operacionais).

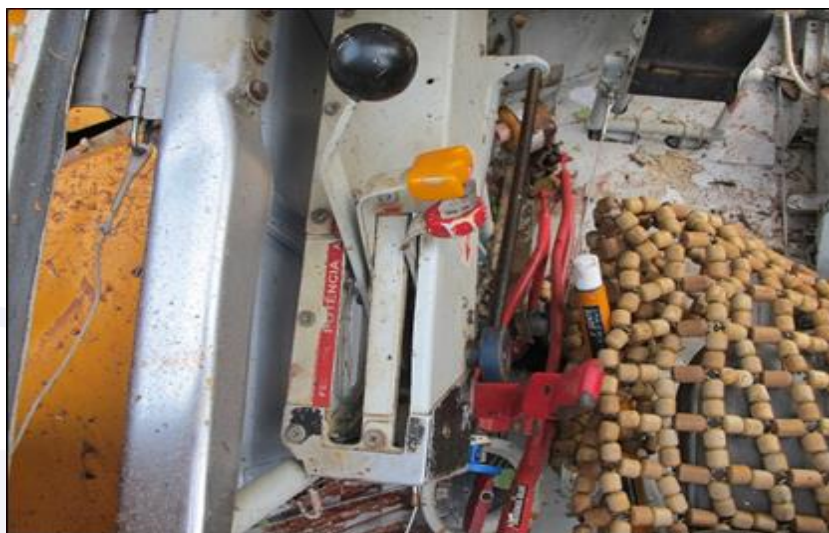
Figura 7 - Caixa de manetes.

Os manetes de potência, hélice e mistura encontravam-se todos posicionados à frente, nas marcações ABERTA, MÁX RPM e RICA, respectivamente (Figura 7).

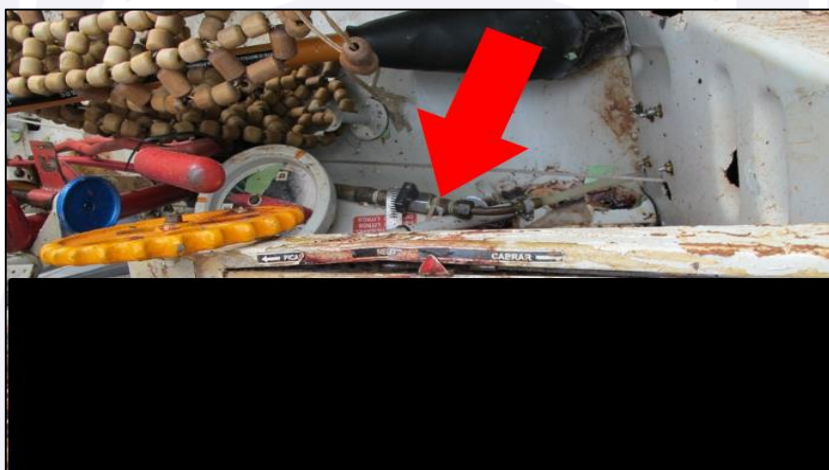
Figura 8 - Compensador do profundor.

O compensador do profundor encontrava-se ligeiramente cabrado (Figura 8).

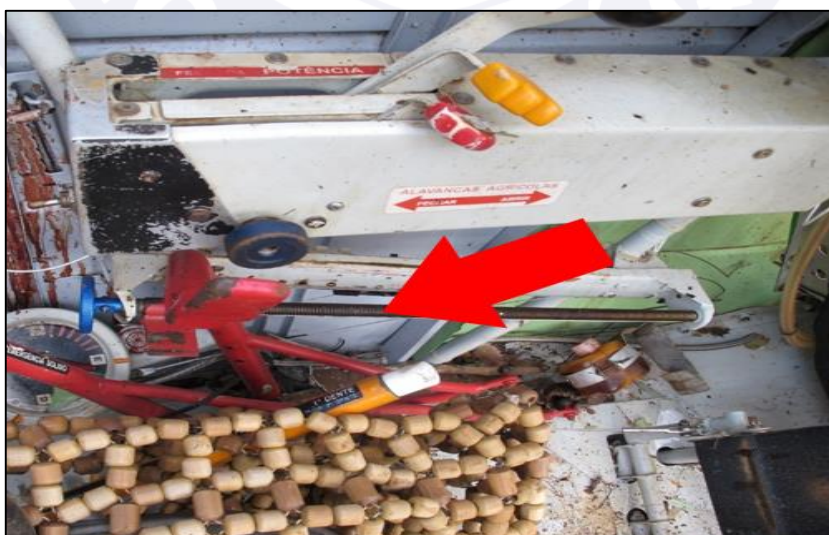
Figura 9 - Alavancas agrícolas.

A alavanca SÓLIDO-LÍQUIDO, utilizada para polvilhamento e pulverização, estava fechada e a EMERGÊNCIA-LÍQUIDO, destinada ao alijamento da carga em situações de emergência, estava aberta (Figura 9).

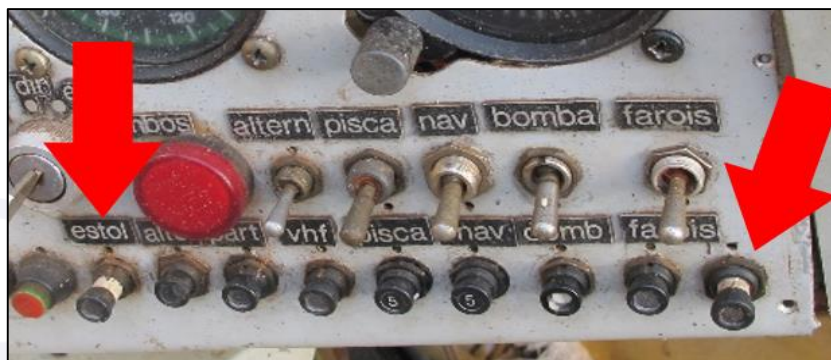
Figura 10 - Painel de disjuntores.

Os *circuit breakers* (disjuntores) do detector de estol e do farol de pouso direito estavam desarmados (Figura 10).

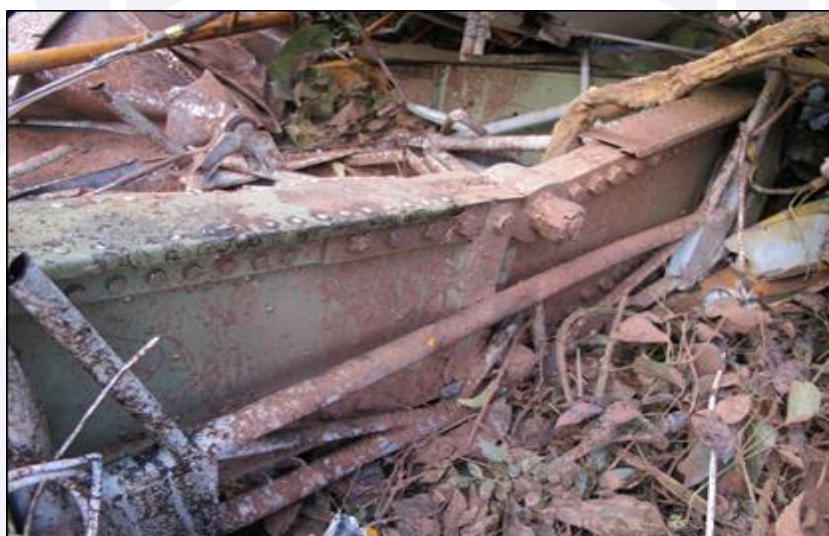
Figura 11 - Ponto de fixação das semiasas direita e esquerda.

A junção das semiasas direita e esquerda estava íntegra e não havia sinais de ruptura das longarinas (Figura 11).

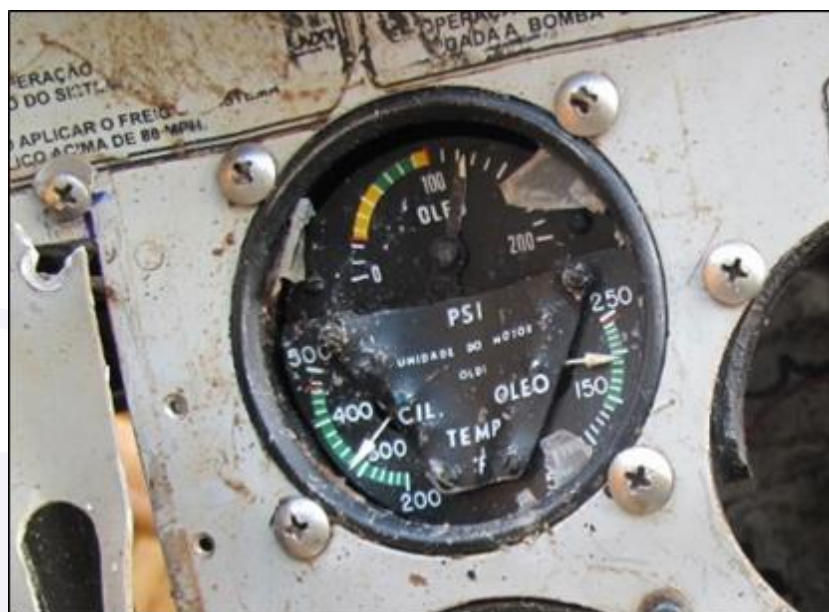
Figura 12 - Indicador triplo.

O indicador triplo (instrumento que reúne os indicadores de temperatura do óleo, de temperatura da cabeça do cilindro e de pressão de óleo do motor) encontrava-se com os ponteiros travados, respectivamente, nas posições 198°F, 318°F e 122 PSI (Figura 12).

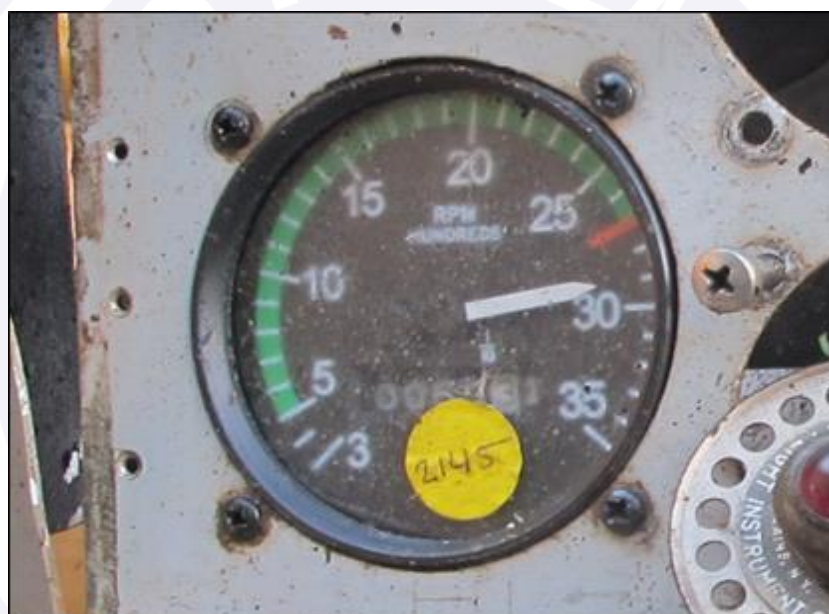
Figura 13 - Tacômetro.

O tacômetro indicava 2.900 RPM (Figura 13) e o horímetro 5.031 horas. Não foi encontrado indicador duplo de pressão de admissão e fluxo de combustível.

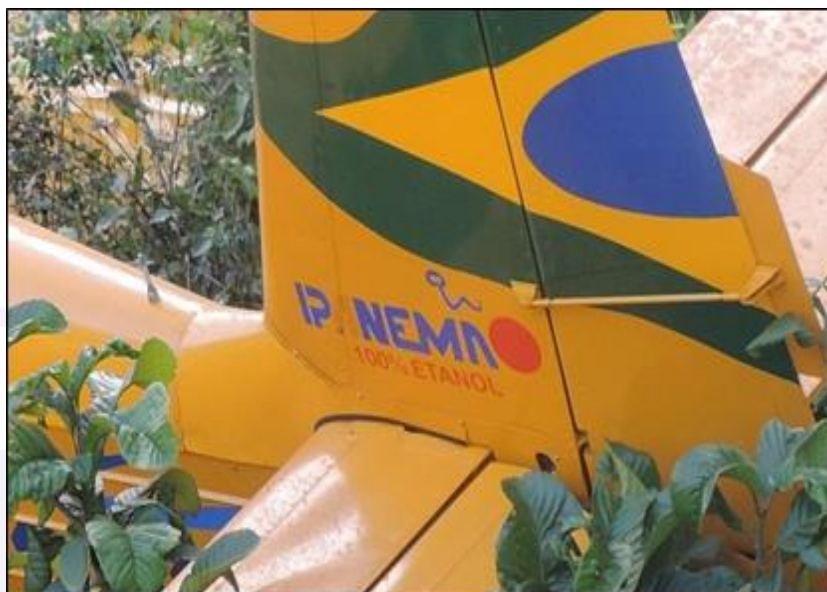
Desse modo, a aeronave encontrava-se operando com combustível em desacordo com o previsto em seu projeto de tipo aprovado.

No entanto, as características visuais e de odor do combustível residual indicavam que a aeronave havia sido abastecida com etanol (Álcool Etílico Hidratado).

Ademais, observou-se que o estabilizador vertical da aeronave apresentava, junto ao logotipo do fabricante, a inscrição "100% ETANOL" (Figura 15).

Figura 15 - Inscrição "100% ETANOL" na cauda da aeronave.

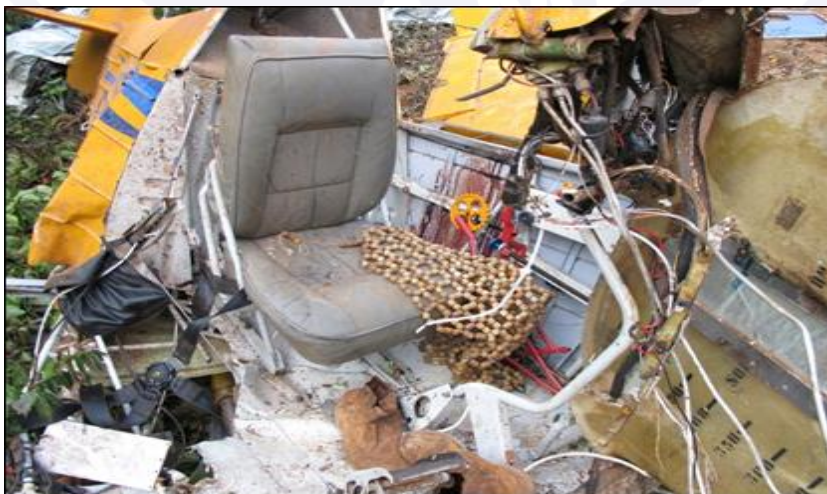
Figura 18 - Lateral direita da aeronave.

A lateral direita da cabine foi arrancada para a retirada do piloto (Figura 18).

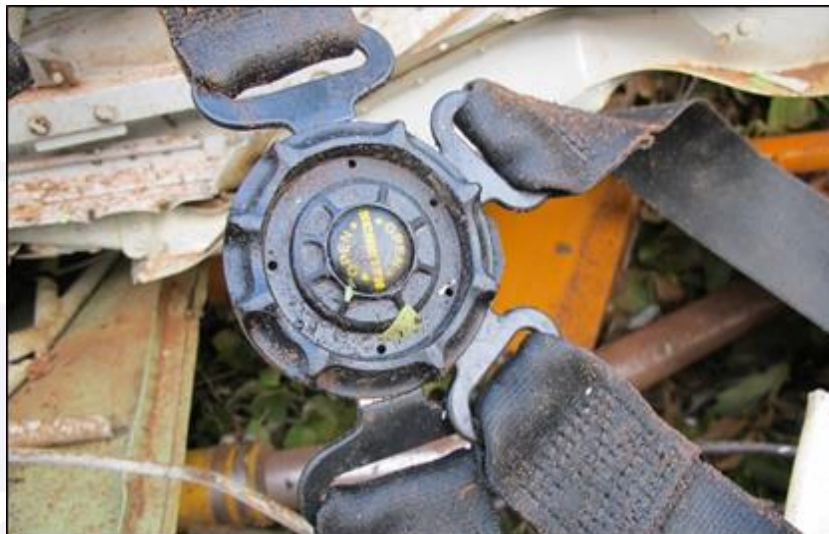
A fivela tipo 4 pontos e o cinto abdominal estavam íntegros (Figura 19). Entretanto, o cinto de ombro se rompeu em um dos pontos de fixação à nacele em função da violência do impacto (Figuras 20 e 21).

Figura 19 - Fivela tipo 4 pontos do cinto de segurança.

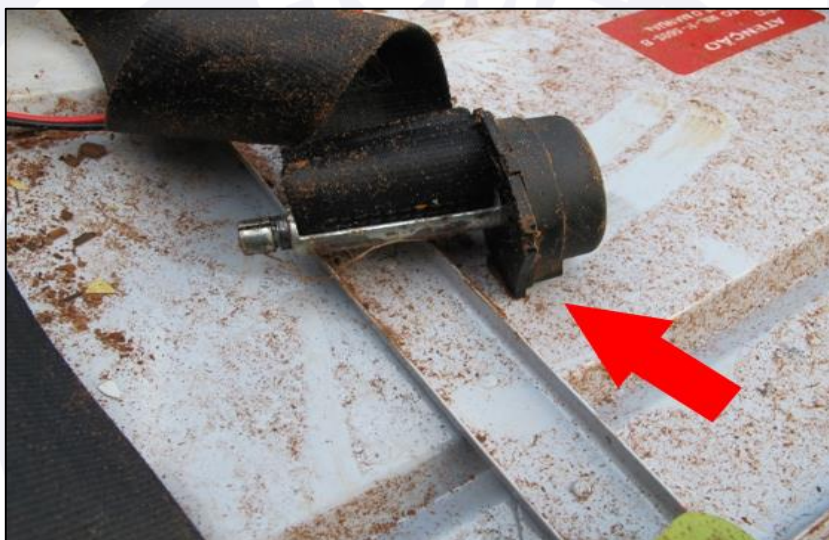
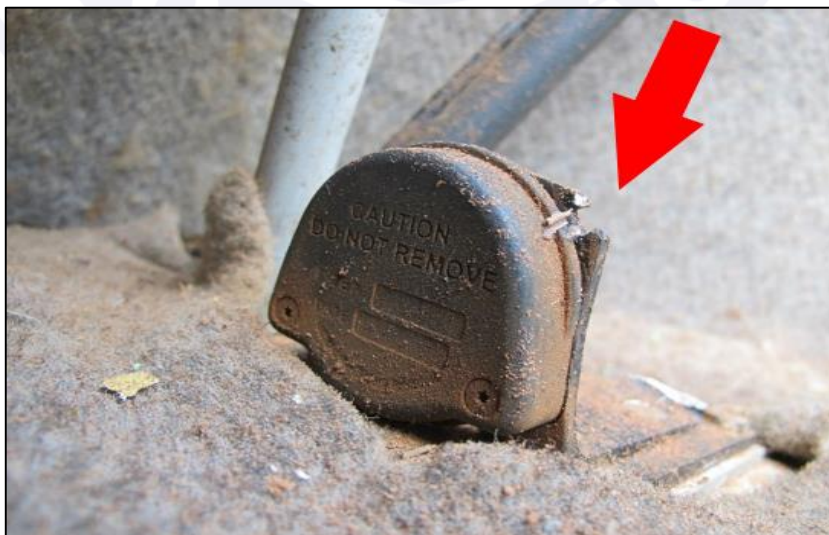
Figura 20 - Ponto de rompimento do cinto de ombro.

Figura 21 - Ponto de rompimento do cinto de ombro.

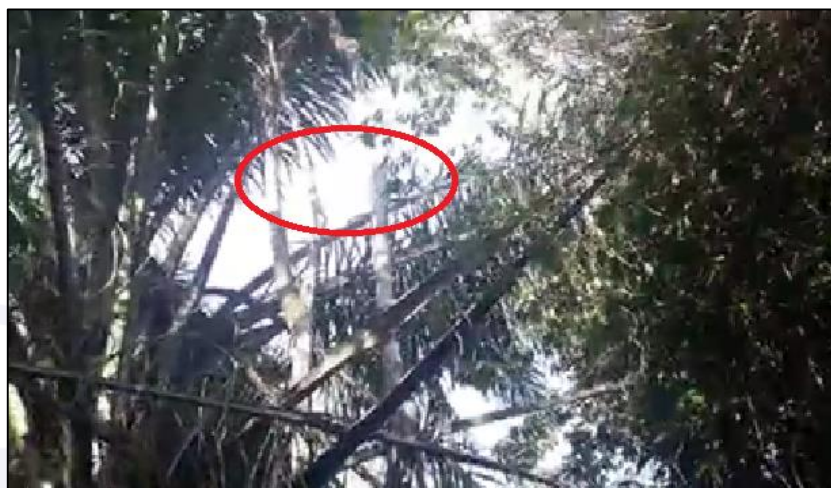
Depois da degravação do DGPS, que ocorreu três meses após o acidente, o pai do piloto, de posse das coordenadas do Ponto 6274, em coordenação com o investigador encarregado, foi ao local do acidente, juntamente com policiais militares, e verificou a existência de árvores caídas e galhos quebrados, bem como indícios de alijamento de fungicida na área de mata nativa (Figuras 35 e 36).

Figura 35 - Galhos quebrados nas proximidades do ponto de término do "tiro" de aplicação (Ponto 6274).

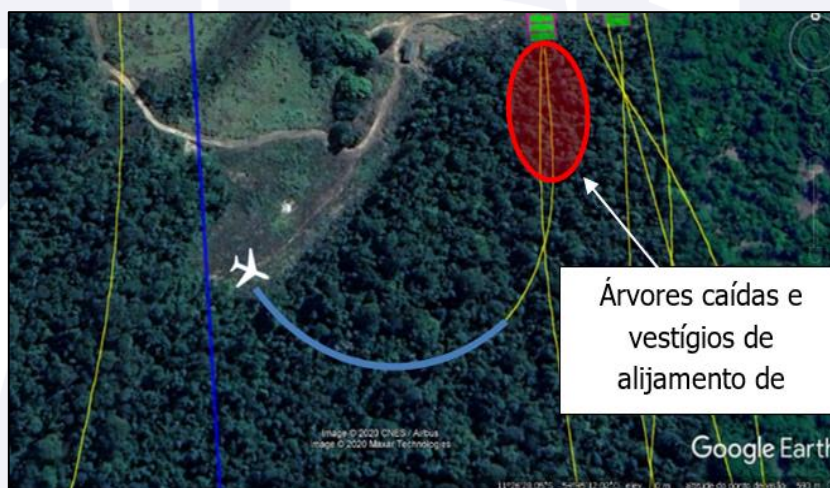
Figura 36 - Representação do local onde foram encontradas árvores caídas e vestígios de alijamento de fungicida, próximo ao Ponto 6274.
