**COMANDO DA AERONÁUTICA**  
**CENTRO DE INVESTIGAÇÃO E PREVENÇÃO DE**  
**ACIDENTES AERONÁUTICOS**

**RELATÓRIO FINAL SIMPLIFICADO**

DADOS DA OCORRÊNCIA			
DATA - HORA	INVESTIGAÇÃO	SUMA(I) Nº	
01FEV2020 - 20:52 (UTC)	SERIPA III	A-013/CENIPA/2020	
CLASSIFICAÇÃO	TIPO(S)	SUBTIPO(S)	
ACIDENTE	[LOC-I] PERDA DE CONTROLE EM VOO E [LALT] OPERAÇÃO A BAIXA ALTITUDE	NIL	
LOCALIDADE	MUNICÍPIO	UF	COORDENADAS
FORA DE AERÓDROMO	TEÓFILO OTONI	MG	17°50'27"S 041°38'16"W

DADOS DA AERONAVE		
MATRÍCULA	FABRICANTE	MODELO
PU-FMD	FLYER	RV-9A
OPERADOR	REGISTRO	OPERAÇÃO
PARTICULAR	PET	PRIVADA

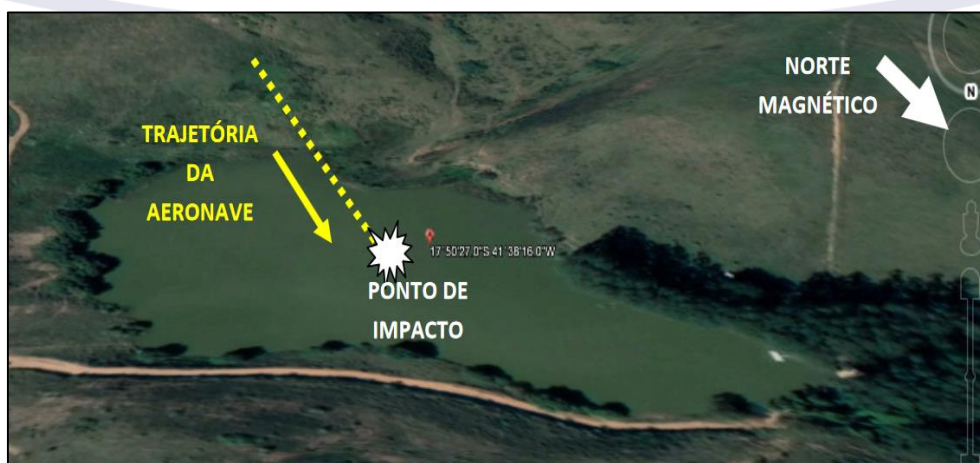
Durante o voo, por volta das 20h50min (UTC), a aeronave foi observada realizando uma passagem baixa em uma lagoa próxima a pista de SNT0. Em seguida, o piloto perdeu o controle da aeronave e colidiu contra a superfície da lagoa.

Figura 1 - Croqui da ocorrência.

A aeronave foi vista realizando passagem baixa sobre a superfície da lagoa. Durante a realização de uma curva, observou-se que a asa esquerda baixou, possivelmente, por perda de sustentação e conseqüente perda de controle da aeronave, culminando com a colisão da aeronave contra a superfície da água.
