COMANDO DA AERONÁUTICA
CENTRO DE INVESTIGAÇÃO E PREVENÇÃO DE
ACIDENTES AERONÁUTICOS

RELATÓRIO FINAL SIMPLIFICADO

DADOS DA OCORRÊNCIA				
DATA - HORA	INVESTIGAÇÃO	SUMA N°		
08FEV2012 - 10:50 (UTC)	SERIPA IV	A-592/CENIPA/2018		
CLASSIFICAÇÃO	TIPO(S)	SUBTIPO(S)		
ACIDENTE	[SCF-PP] FALHA OU MAU FUNCIONAMENTO DO MOTOR	FALHA DO MOTOR EM VOO		
LOCALIDADE	MUNICÍPIO	UF	COORDENADAS	
FAZENDA HARMONIA	SONORA	MS	17°38'41"S	054°44'22"W

DADOS DA AERONAVE		
MATRÍCULA	FABRICANTE	MODELO
PT-UUJ	NEIVA	EMB-202A
OPERADOR	REGISTRO	OPERAÇÃO
PARTICULAR	TPP	AGRÍCOLA

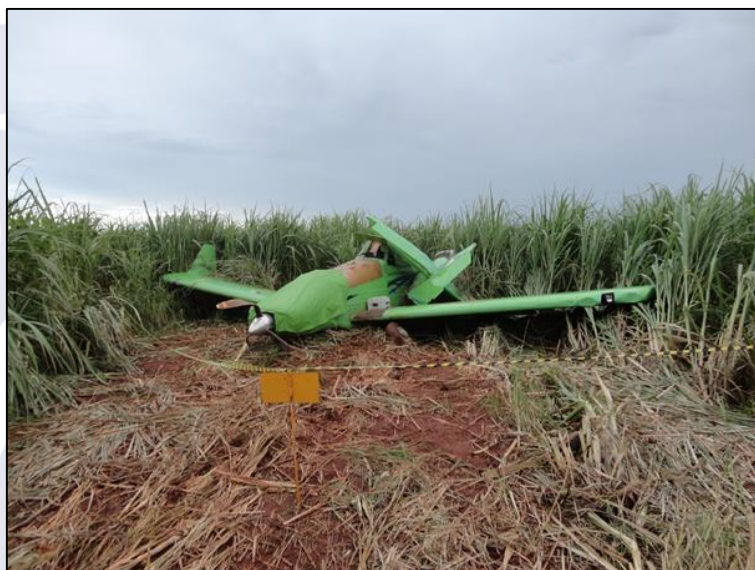
Figura 1 - Aeronave após o impacto contra o solo.

A aeronave teve danos substanciais. O piloto saiu ileso.

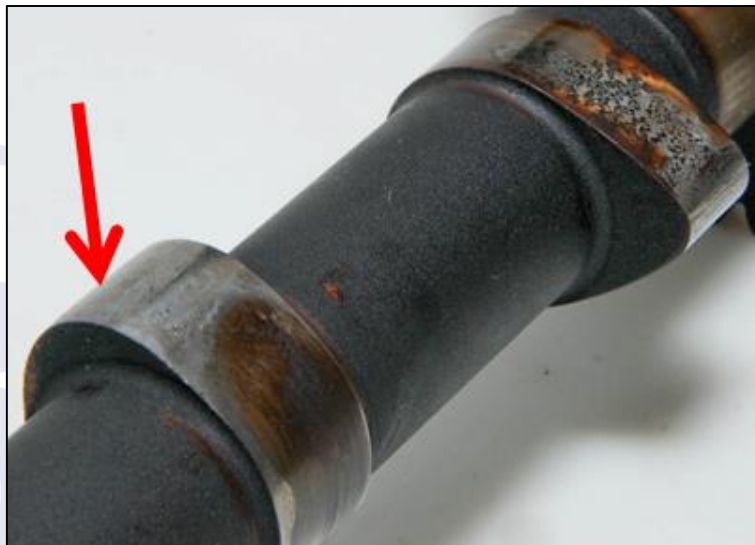
Os exames realizados após a Ação Inicial revelaram que a perda de potência do motor foi causada pelo desgaste elevado em um dos cames do eixo de comando de válvulas, amassamentos e perda de material na superfície de duas capas de tucho (Figura 2).

Figura 2 - Detalhe do desgaste no comando de válvulas.

O came com desgaste, indicado pela seta da Figura 2, tinha a altura de 50mm, enquanto os outros mediam 100mm.

“A dureza do came e do topo da capa de tucho são compatíveis, não sendo responsável pelo desgaste observado em um dos cames do eixo de manivela. Pode-se observar desgaste e perda de material na cabeça do tucho e a análise química do mesmo o enquadrou como sendo um ferro fundido.”

O *pitting* é uma falha comum nos cames dos eixos de ressaltos e capas de tuchos causada pelas elevadas tensões de contato e repetitividade de ciclos a que esses componentes são submetidos. Em razão da forma arredondada do came e da superfície do tucho, o ponto de contato fica restrito a um pequeno arco em uma área de contato muito limitada.

Desse modo, pode-se dizer que as causas mais comuns para o aparecimento de falhas por microfissura e lascamento em motores a combustão que operam à base de etanol são a lubrificação inadequada e a corrosão.

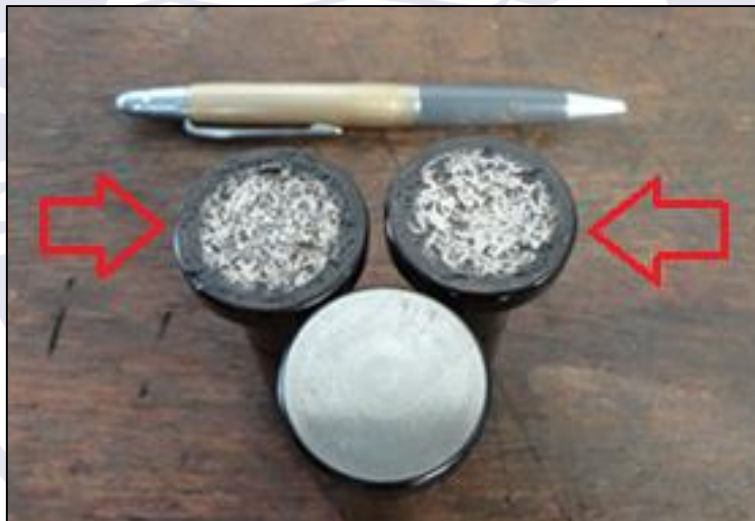
A Figura 3 mostra duas capas de tucho danificadas ao lado de uma capa nova, sem desgaste.

Figura 3 - Capas de tucho danificadas ao lado de uma capa nova.

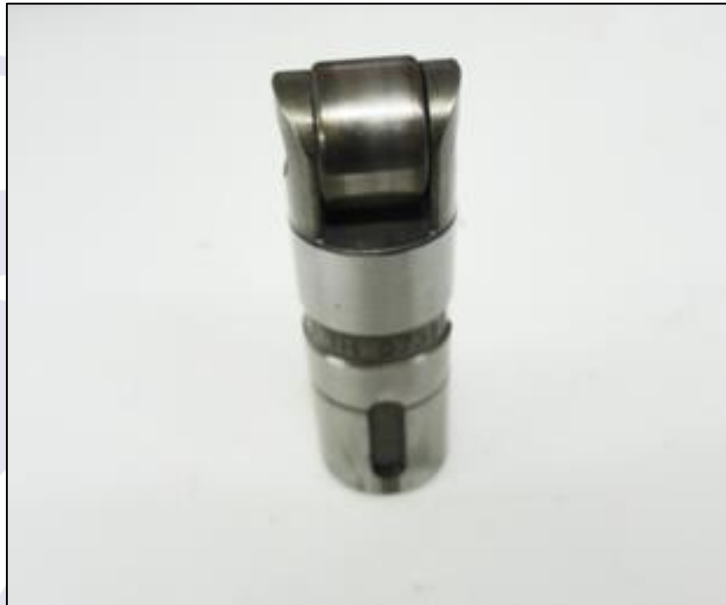
Vale ressaltar que os problemas relacionados ao desgaste prematuro das capas de tucho e dos cames do eixo de ressaltos foram mitigados pela *Lycoming* com a implantação do tucho roletado (Figura 4).

Figura 4 - Tucho roletado.

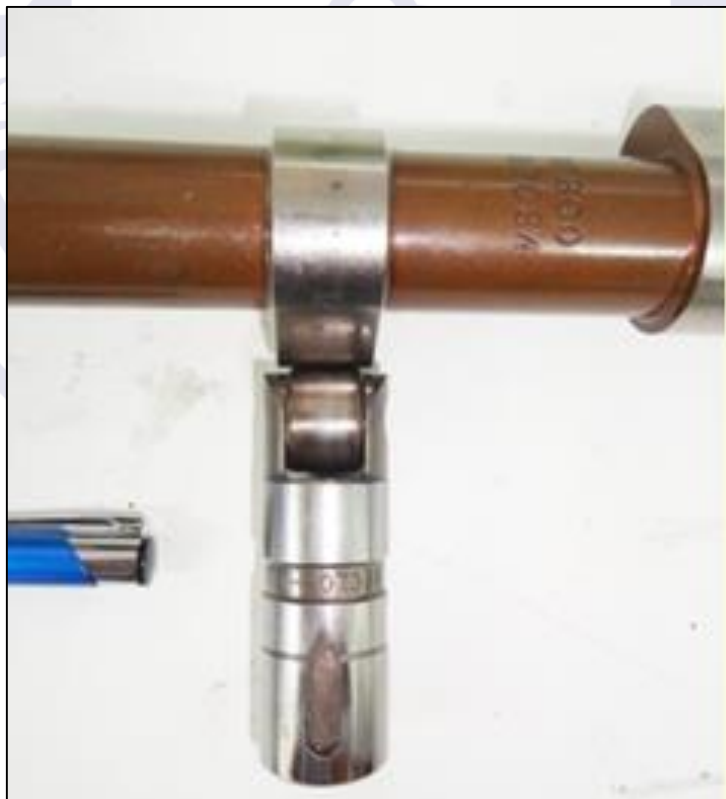
Conforme pode ser observado na Figura 5, com o advento desse componente, o rolete desliza sobre os cames do eixo comando, diminuindo sobremaneira a carga de impacto e, conseqüentemente, ocasionando menor desgaste.

Figura 5 - Tucho roletado em contato com o came do eixo de ressaltos.
