COMANDO DA AERONÁUTICA
CENTRO DE INVESTIGAÇÃO E PREVENÇÃO DE
ACIDENTES AERONÁUTICOS

RELATÓRIO FINAL
A - 003/CENIPA/2012

OCORRÊNCIA:	ACIDENTE
AERONAVE:	PT-LOU
MODELO:	95-B55
DATA:	16FEV2012

O presente Relatório Final é relativo ao acidente com a aeronave PT-LOU, modelo 95-B55, no município de Cametá, PA, em 16FEV2012, classificado como Falha do Motor em Voo.

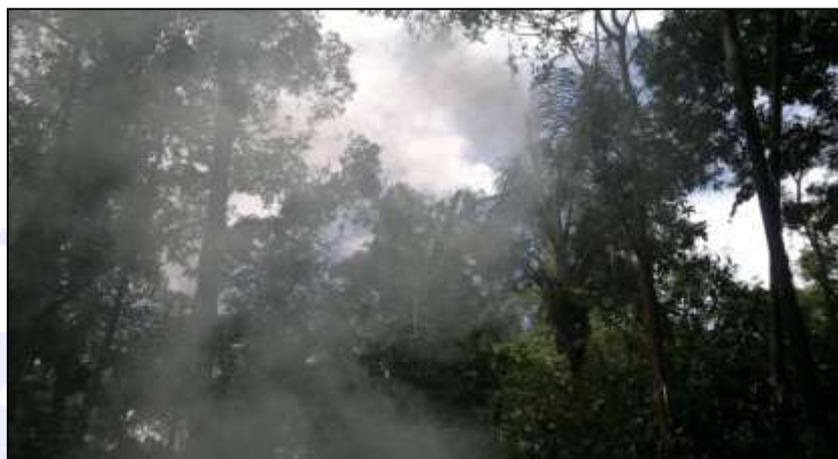
A aeronave foi encontrada em uma posição perpendicular em relação ao eixo da pista, a cerca de 500m da cabeceira 28.

Figura 1 - Área da copa das árvores onde a aeronave caiu.

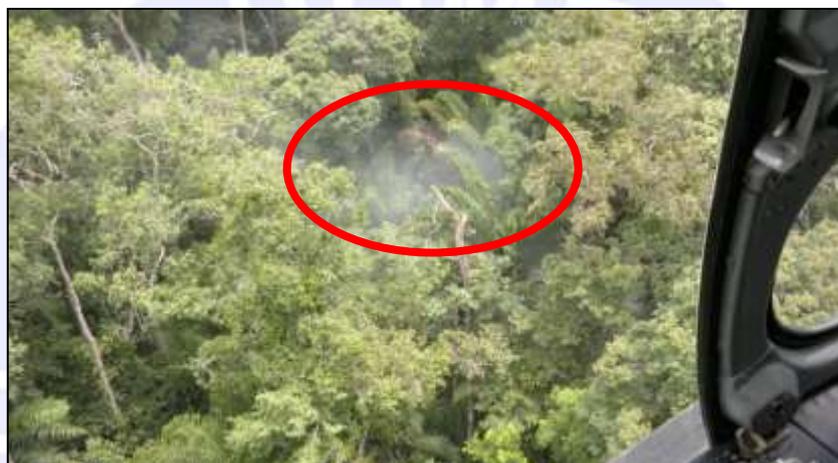
Figura 2 - Ponto de primeiro impacto da aeronave contra a copa das árvores.

Após o primeiro impacto contra a copa das árvores, a aeronave assumiu uma atitude picada de aproximadamente 90° em relação ao solo, e com inclinação de 45° para a direita.

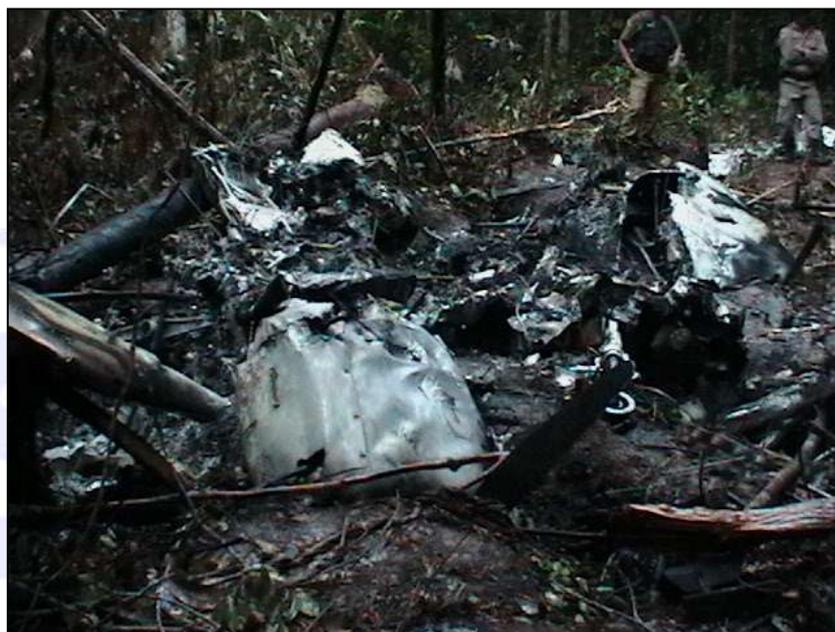
Figura 3 - Situação da aeronave após o impacto.

O grau de destruição e carbonização da aeronave impediu melhor verificação dos equipamentos e instrumentos.

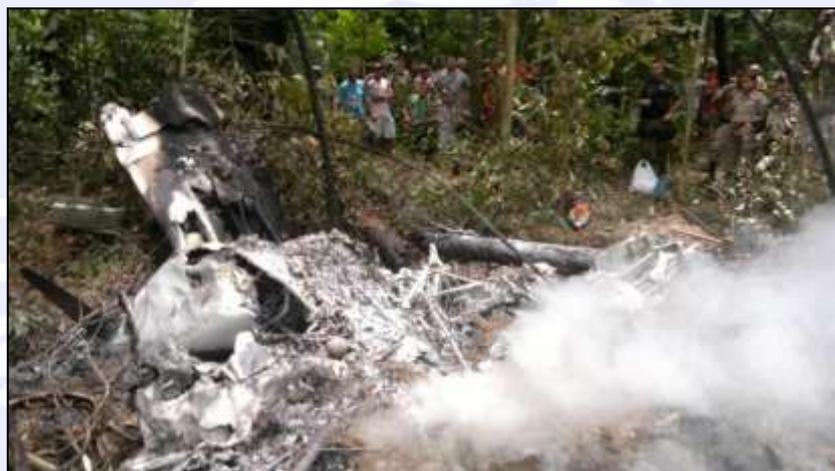
Figura 4 - Situação da aeronave após o impacto.

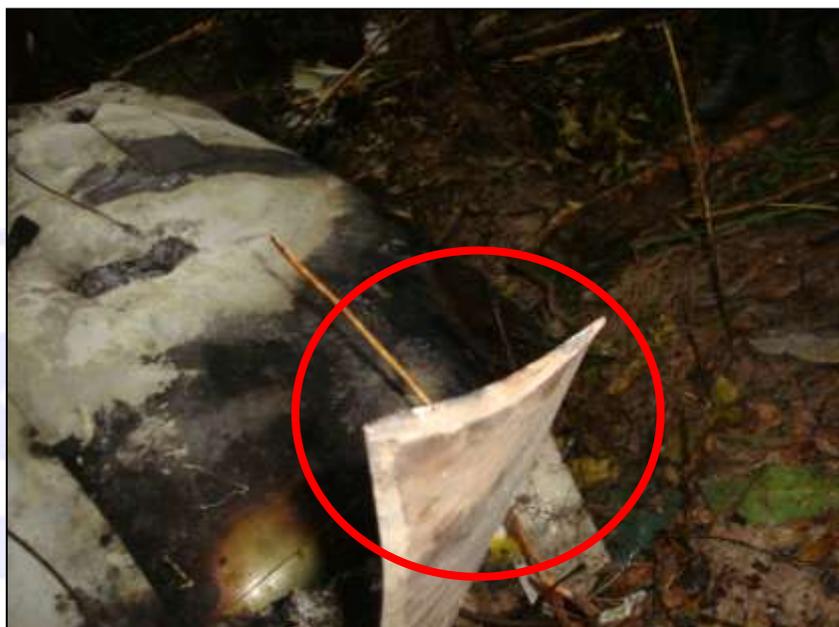
Não foi possível desmontar o motor esquerdo (n/s 468452) devido ao derretimento de partes deste pela ação do fogo, no entanto, analisando-se o tipo de avarias da hélice esquerda, pode-se afirmar que este motor desenvolvia potência no momento do impacto.

Figura 5 – Pá da hélice esquerda com avaria (corte) próximo à ponta.

- a) houve fratura nas pontas das três pás;
- b) as fraturas ocorreram por cisalhamento devido à sobrecarga no impacto com obstáculo no solo (árvore);
- c) a hélice estava em passo mínimo, ou seja, máxima rotação, no momento do impacto com o obstáculo;
- d) as fraturas ocorreram em estações próximas das pontas, indicando que a hélice estava em rotação e com potência;
- e) as pás números de série F7798, F7813 e F7836 perderam as pontas com as medidas 3 7/8" (98 mm), 4 9/16" (116 mm) e 3 5/16" (84 mm), respectivamente;
- f) as demais partes componentes da hélice esquerda foram consideradas em bom estado de funcionamento; e
- g) as pontas fraturadas das pás não foram encontradas no local do acidente

As marcas nas hélices comprovaram que o motor esquerdo desenvolvia potência compatível com a fase do voo e o motor direito estava sem potência no momento do impacto, com sua hélice embandeirada.

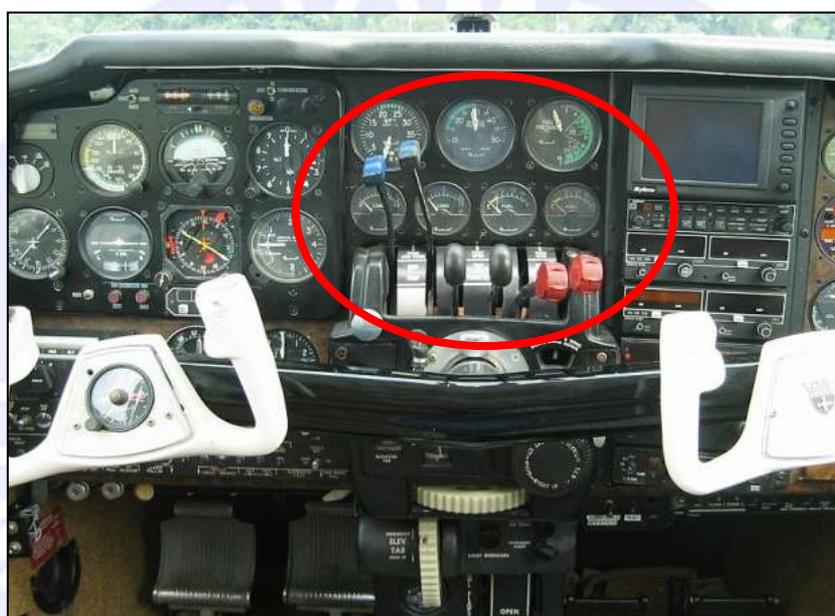
Essas aeronaves possuíam uma particularidade de inversão da posição de dois manetes, uma em relação à outra, conforme observado nas figuras 6 e 7.

Figura 6 - posição dos manetes de hélices (azuis) no modelo 95-B55.

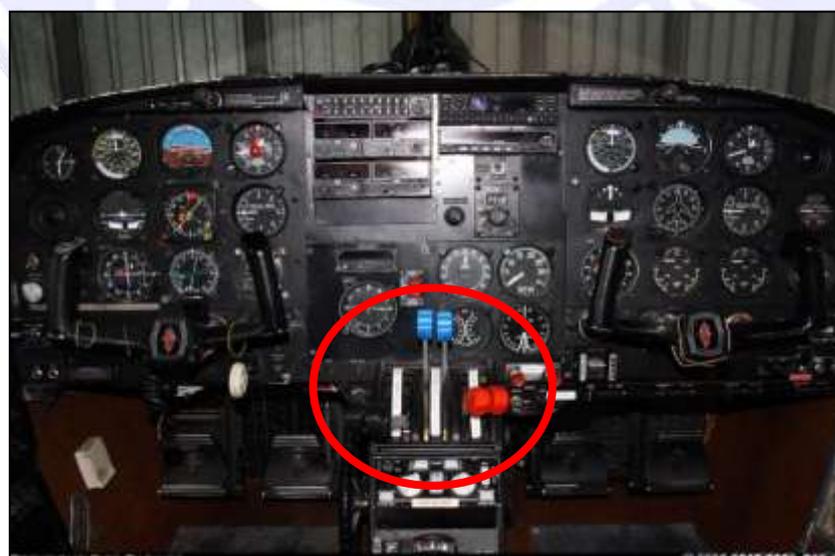
Todo o treinamento e o cheque de voo local foram realizados na aeronave modelo PA-31. O cheque de voo em rota foi feito na aeronave da ocorrência, no entanto, não foram apresentados os registros do piloto onde constasse o treinamento das diferenças entre as aeronaves modelo PA-31 e 95-B55A.

Figura 7 - posição dos manetes de hélices (azuis) no modelo PA-31.
