**RELATÓRIO FINAL**  
**A - 007/CENIPA/2013**

| <b>AERONAVE:</b> | <b>PT-OVE</b> |
| <b>MODELO:</b> | <b>PA-31T1</b> |
| <b>DATA:</b> | <b>17JAN2013</b> |

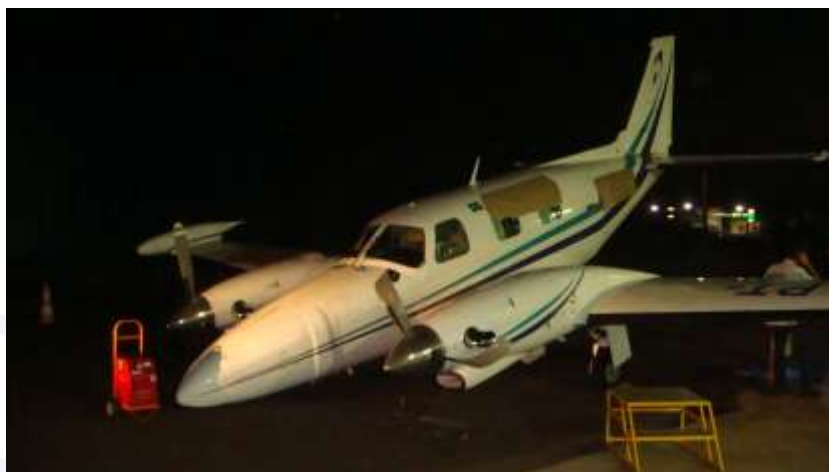
Danos visíveis foram observados nas três pás da hélice esquerda, em virtude do contato com o solo após o respectivo motor ter sido acionado. Uma das pás da hélice direita ficou empenada devido ao impacto contra o solo, quando do recolhimento inadvertido da bequilha. Outra pá da hélice direita raspou o solo, sem ficar empenada.

Danos leves foram também observados na parte inferior do radome e na porta de acesso à tomada da fonte externa.

Figura 1 – Posição da aeronave após o recolhimento da bequilha.

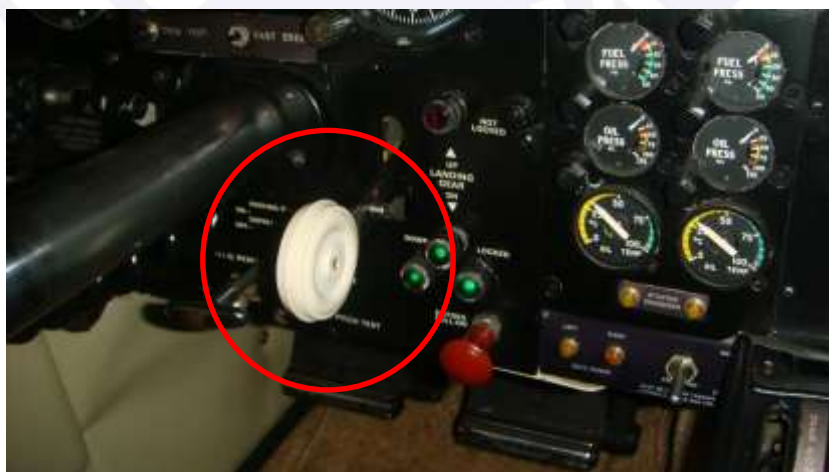
Figura 2 – Posição da alavanca de comando do trem de pouso e seus detalhes.

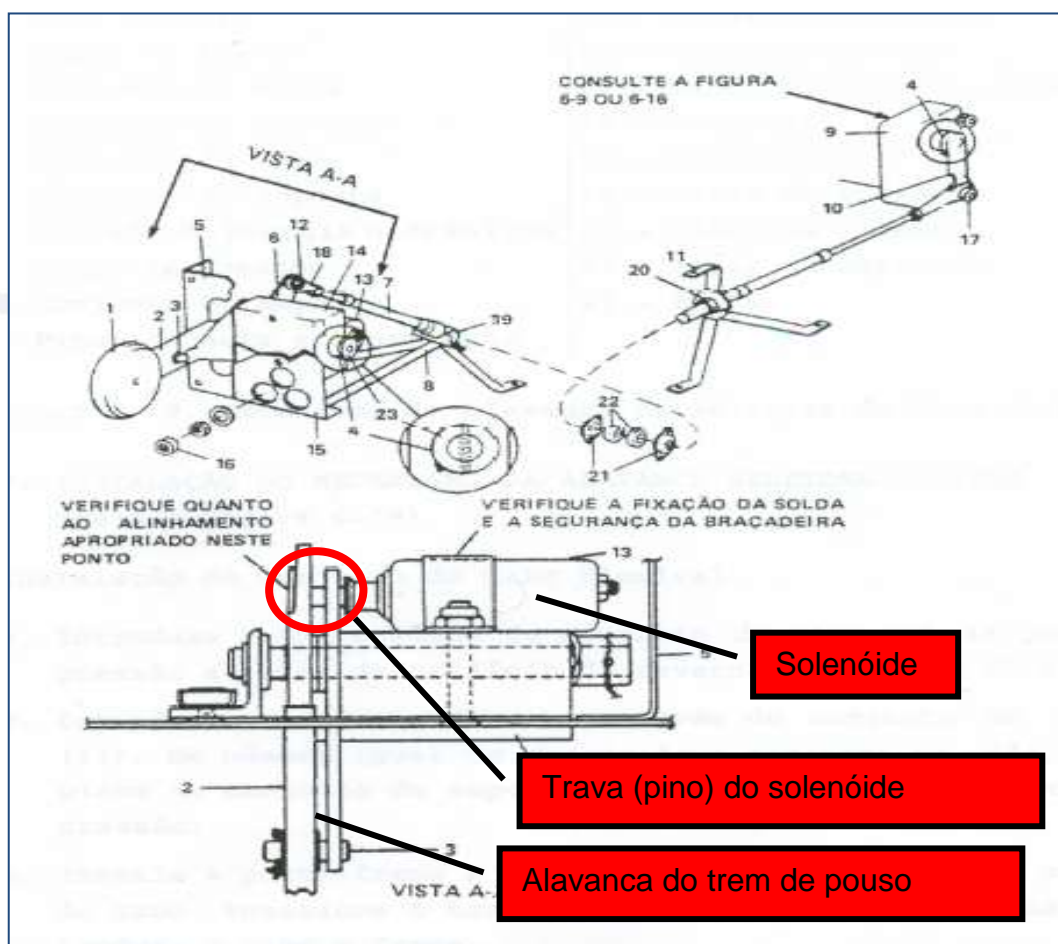
A Comissão de Investigação, com auxílio de técnicos de uma oficina homologada para manutenção neste tipo de aeronave, procedeu a uma pesquisa no “solenoide-trava” da alavanca de acionamento do trem de pouso. Ficou clara uma pane neste componente. O pino, que deveria sair de dentro do “solenoide-trava” e servir como trava mecânica da alavanca do trem de pouso, não se movimentou.

Devido a este fato, foi possível o movimento da alavanca para cima, por meio do comando equivocado do piloto. Em circunstâncias normais de funcionamento, tal ação, ainda que involuntária, não seria permitida pela referida trava. Os mecânicos que auxiliaram a comissão também informaram que já haviam constatado uma pane semelhante em outra aeronave similar.

Figura 3 – Mecanismo da alavanca de comando do trem de pouso.

De acordo com o resultado da pesquisa realizada, ficou evidenciada uma falha no solenóide de travamento que, dadas as circunstâncias do acidente, deveria estar fora do seu êmbolo, travando mecanicamente a alavanca em movimentos para cima.

Não obstante, não foi possível determinar se esta falha/pane se deu por desgaste do material ou manutenção inadequada.

Determinar às oficinas que possuem este modelo de aeronave em seus adendos que inspecionem, criteriosamente, o “solenoide-trava” quanto à fixação, ao alinhamento e à operação adequada, quando nas revisões recomendadas.
