**COMANDO DA AERONÁUTICA**  
**CENTRO DE INVESTIGAÇÃO E PREVENÇÃO DE**  
**ACIDENTES AERONÁUTICOS**

**RELATÓRIO FINAL**  
**A - 021/CENIPA/2013**

<b>OCORRÊNCIA:</b>	<b>ACIDENTE</b>
<b>AERONAVE:</b>	<b>PT-UIC</b>
<b>MODELO:</b>	<b>EMB-202</b>
<b>DATA:</b>	<b>29JAN2013</b>

O presente Relatório Final refere-se ao acidente aeronáutico com a aeronave PT-UIC, modelo EMB-202, ocorrido em 29JAN2013, classificado como perda de controle em voo.

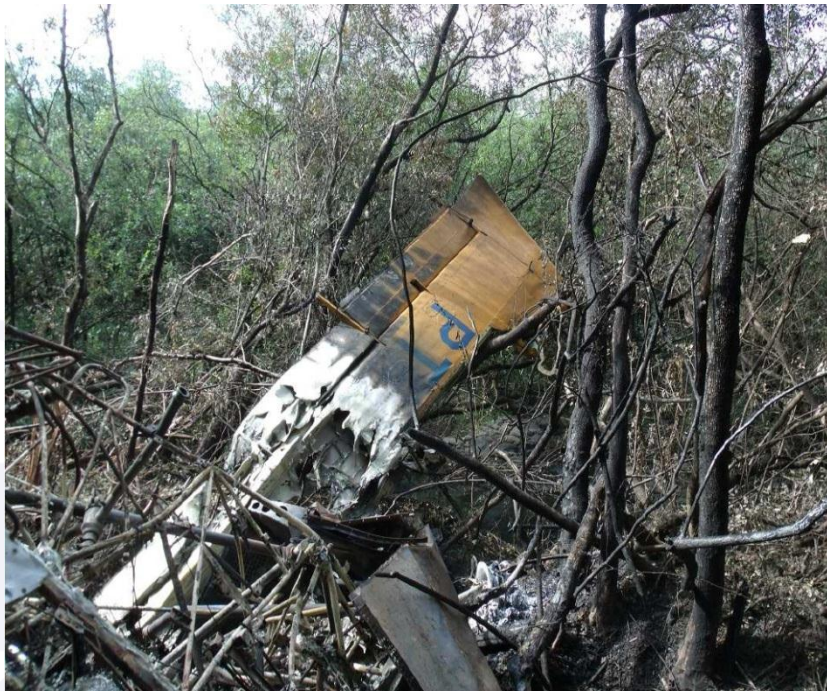
A aeronave colidiu, inicialmente, com galhos de algumas árvores localizadas em uma mata ciliar, nas imediações da área de aplicação aeroagrícola (Figura 1).

Durante a Ação Inicial, foi possível verificar que o impacto da aeronave contra o solo ocorreu com um ângulo de arfagem negativo de aproximadamente 75° e causou uma depressão no terreno de aproximadamente 5 metros de diâmetro.

Figura 1 – Vista do local do acidente.

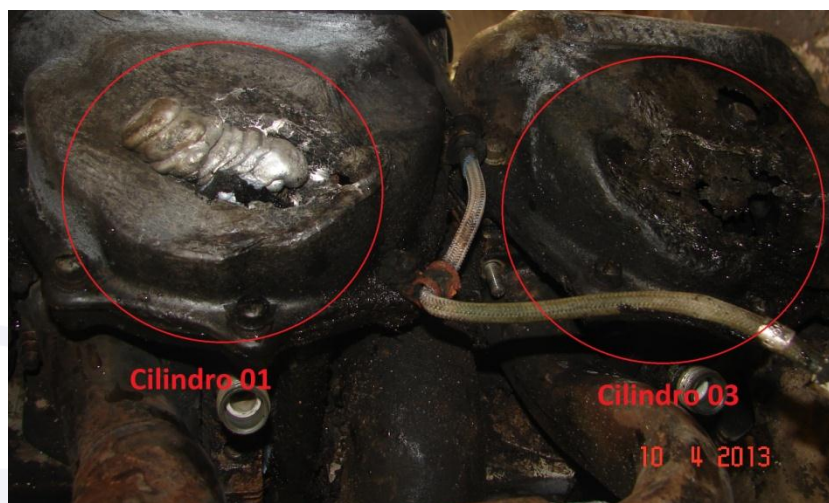
- a) foi retirado o cárter e este apresentou um orifício com material fundido em função do fogo;
- b) foi removido o cilindro nº 01 e seu interior estava em bom estado. A tampa de válvulas estava derretida em função do fogo, conforme figura 2;

- c) foi removido o cilindro nº 02, o qual estava em bom estado;
- d) foi removido o cilindro nº 03 e este, internamente, estava em bom estado. A tampa de válvulas estava parcialmente derretida em função do fogo, como demonstrado, ainda, na figura 2;

Figura 2 – Tampa dos Cilindros nº 01 e 03.

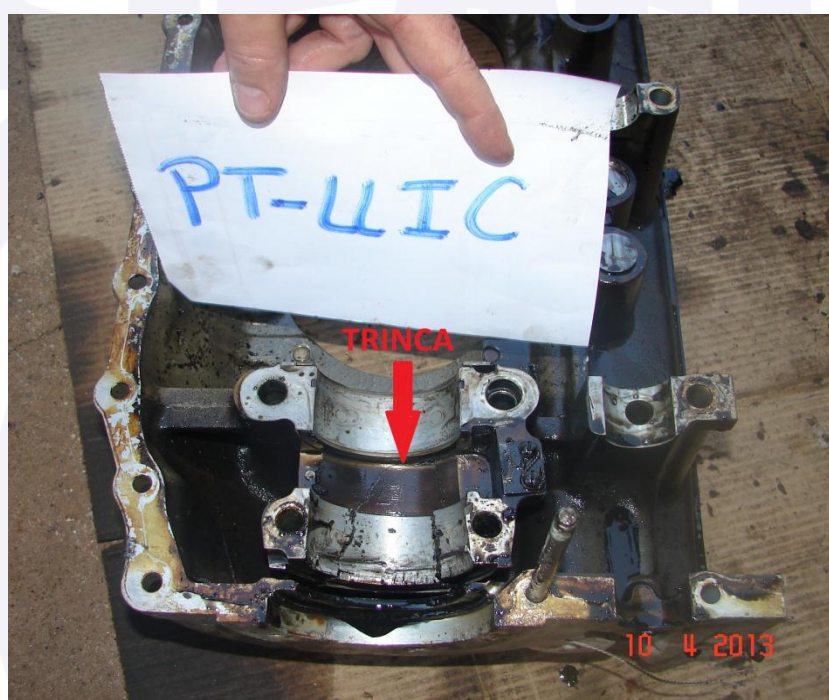
Figura 3 – Trinca no mancal frontal.

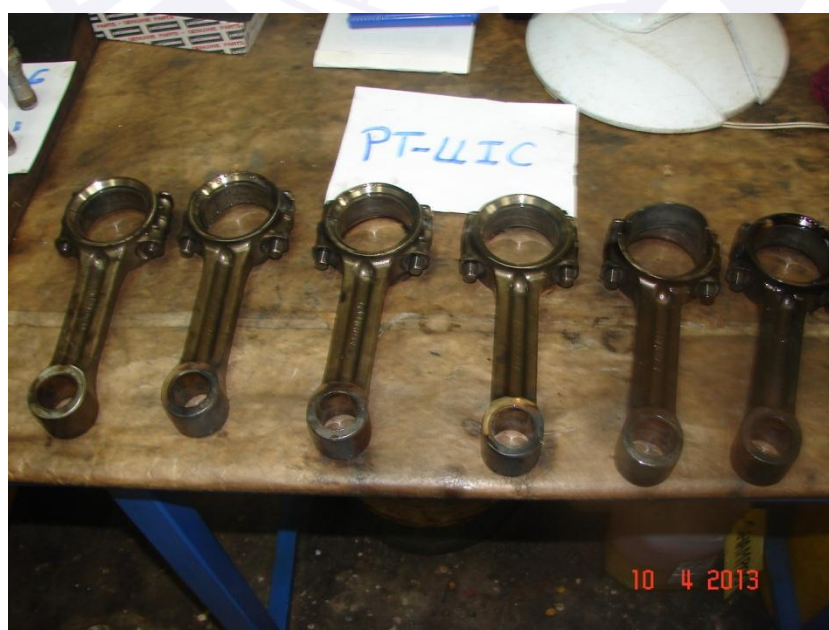
- i) foram desmontadas as bielas e estas estavam em bom estado, assim como suas bronzinas, como mostrado na figura 4;
- j) o eixo de manivelas apresentava uma deformação acentuada na parte frontal e uma ruptura no mancal de folga longitudinal, provavelmente em virtude do impacto contra o solo, conforme figura 5;

Figura 4 – Bielas.

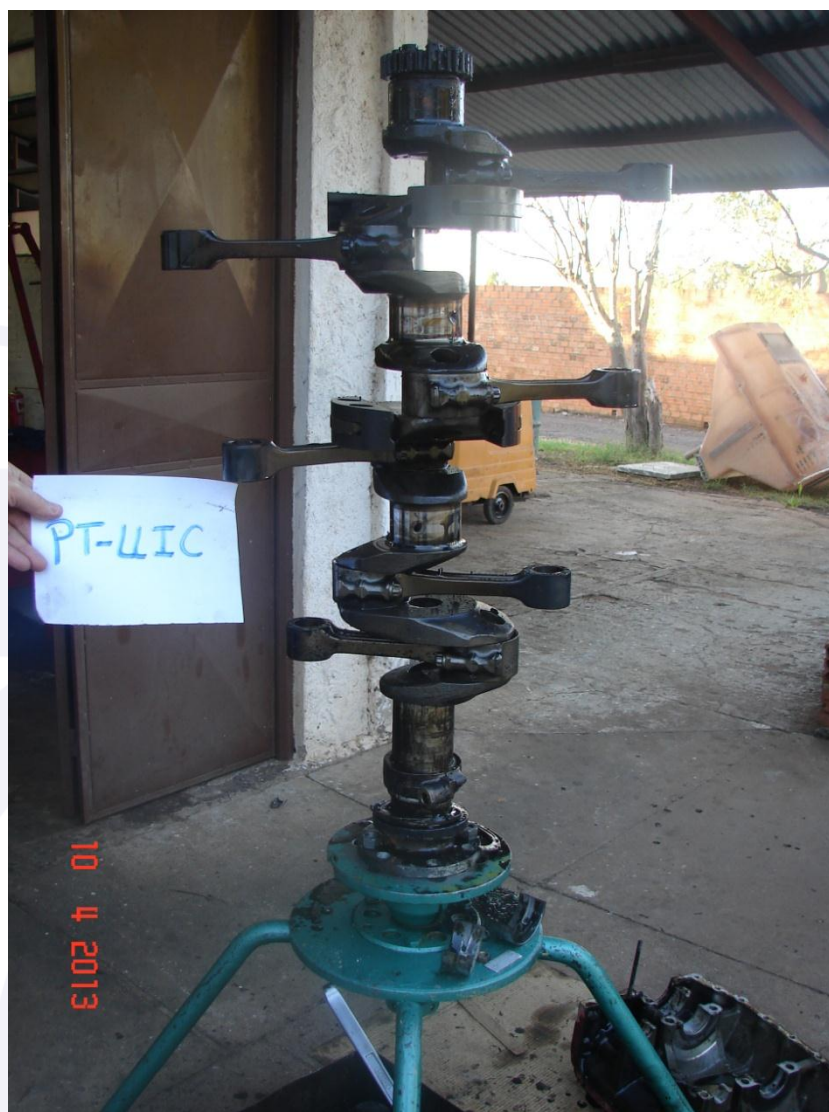
Figura 5 – Eixo de manivelas do motor.
