COMANDO DA AERONÁUTICA
CENTRO DE INVESTIGAÇÃO E PREVENÇÃO DE
ACIDENTES AERONÁUTICOS

RELATÓRIO FINAL
A - 037/CENIPA/2013

OCORRÊNCIA:	ACIDENTE
AERONAVE:	PT-GZM
MODELO:	EMB-201A
DATA:	22FEV2013

O presente Relatório Final refere-se ao acidente aeronáutico com a aeronave PT-GZM, modelo EMB-201A, ocorrido em 22FEV2013, classificado como falha estrutural.

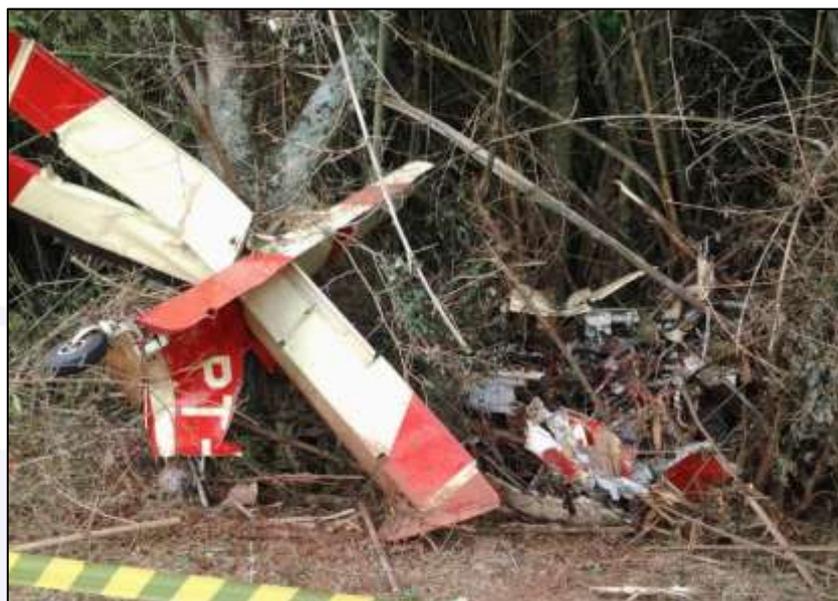
A aeronave colidiu contra as árvores com potência, sendo que grande parte dos destroços ficou concentrada. Os manetes de potência, de hélice e combustível estavam nas posições avançadas e o velocímetro indicava 110mph, ou seja, aproximadamente 95 nós.

Figura 1 - Posição da aeronave após o impacto contra as árvores.

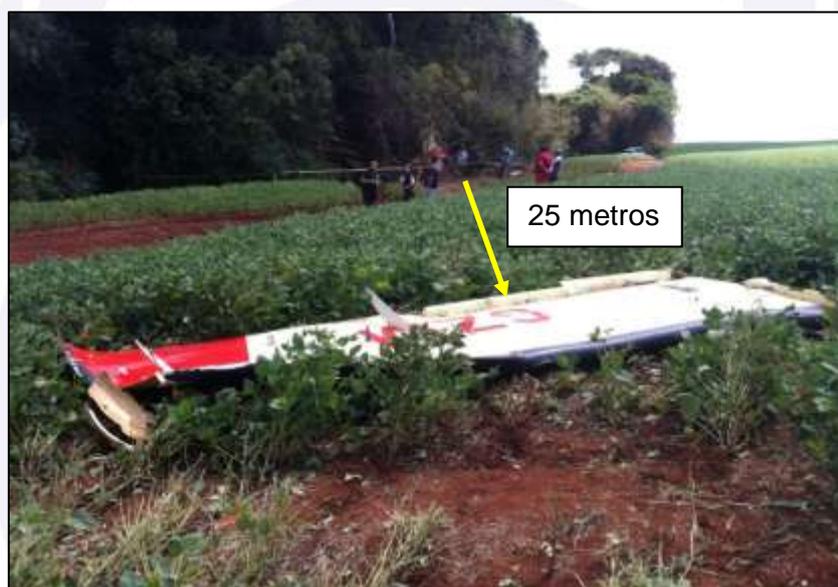
Houve o desprendimento da asa esquerda em voo e, na sequência, o impacto da aeronave contra as árvores. A asa esquerda foi encontrada 25 metros antes dos destroços.

Figura 2 – Asa esquerda localizada 25 metros antes dos destroços.

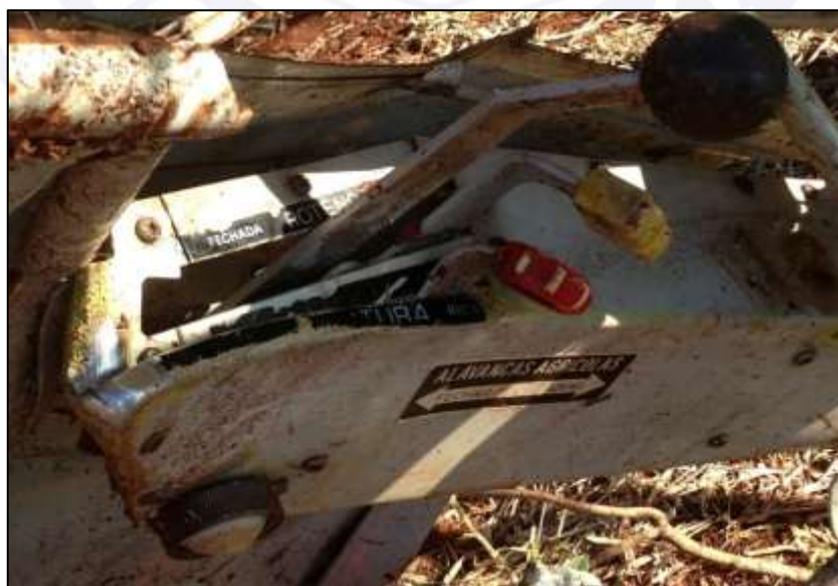
Figura 3 – Posição dos manetes.

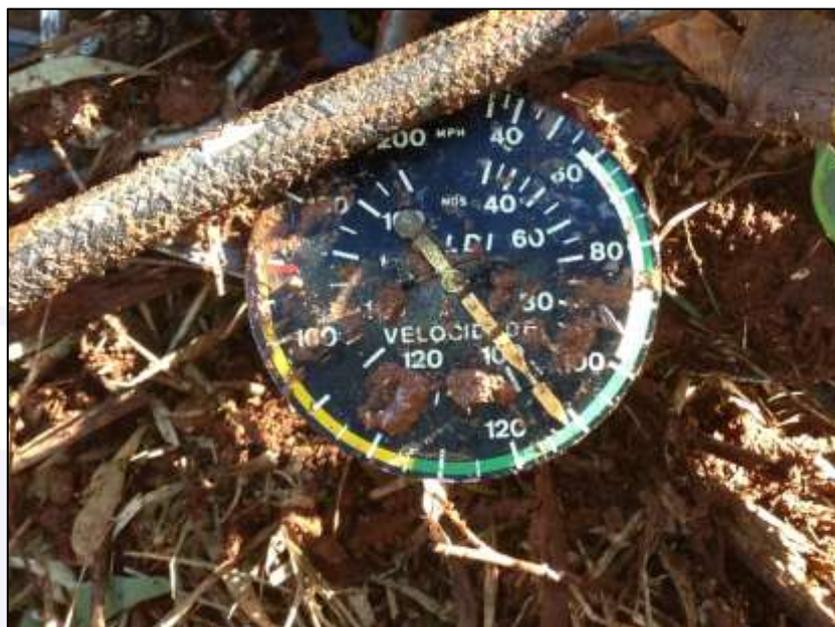
Figura 4 – Indicação do velocímetro.

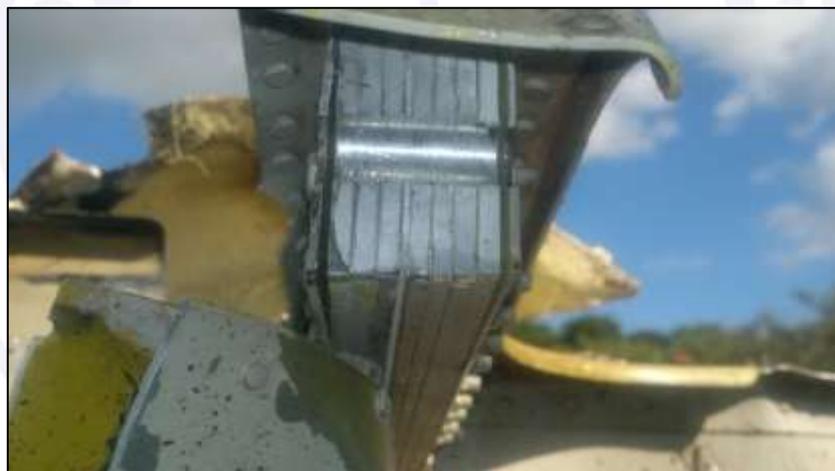
Durante a realização da Ação Inicial, foram identificadas fraturas na região da longarina da semi-asa esquerda (figura 5).

Figura 5 – Situação da asa esquerda no local da Ação Inicial.

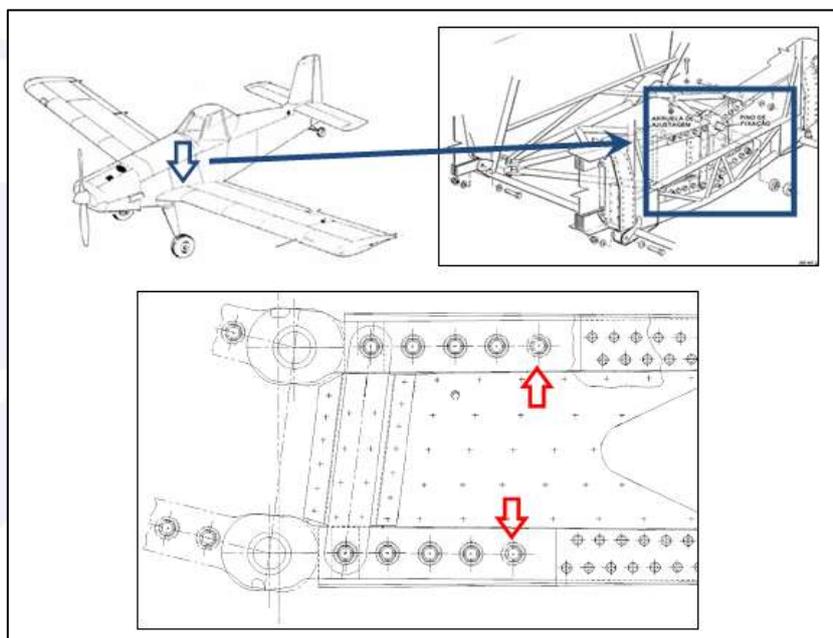
Figura 6 – Desenho esquemático da localização da região fraturada na aeronave Ipanema EMB-201A (em azul). As setas vermelhas indicam as regiões fraturadas na longarina da semi-asa esquerda, na região dos quintos pinos das mesas superior e inferior.

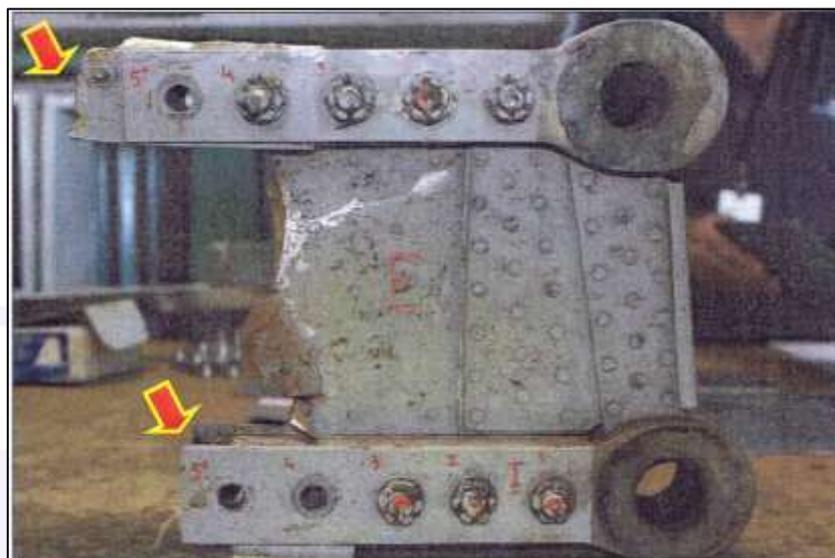
A análise visual indicou que a ruptura da longarina da semi-asa esquerda ocorreu nas posições dos quintos pinos (figura 8), os quais tem a função de prender as seguintes partes: chapas e o perfil “L” da longarina, a ferragem de ligação central e a estrutura tubular da aeronave (treliça). Nessa mesma região da longarina da semi-asa direita foram observadas trincas nas furações após a remoção dos respectivos pinos (figuras 9(a) e 10).

Figura 8 – Região da longarina da semi-asa esquerda recebida para análise. As setas vermelhas mostram a posição das fraturas observadas.

A trinca de fadiga propagou-se por cerca de 70% da seção das chapas da mesa inferior, o que causou uma redução na sua resistência mecânica e levou a sua ruptura final por sobrecarga. O rompimento da mesa inferior causou uma sobrecarga no resto da seção da longarina e, conseqüentemente, a sua ruptura e a perda da semi-asa esquerda da aeronave.

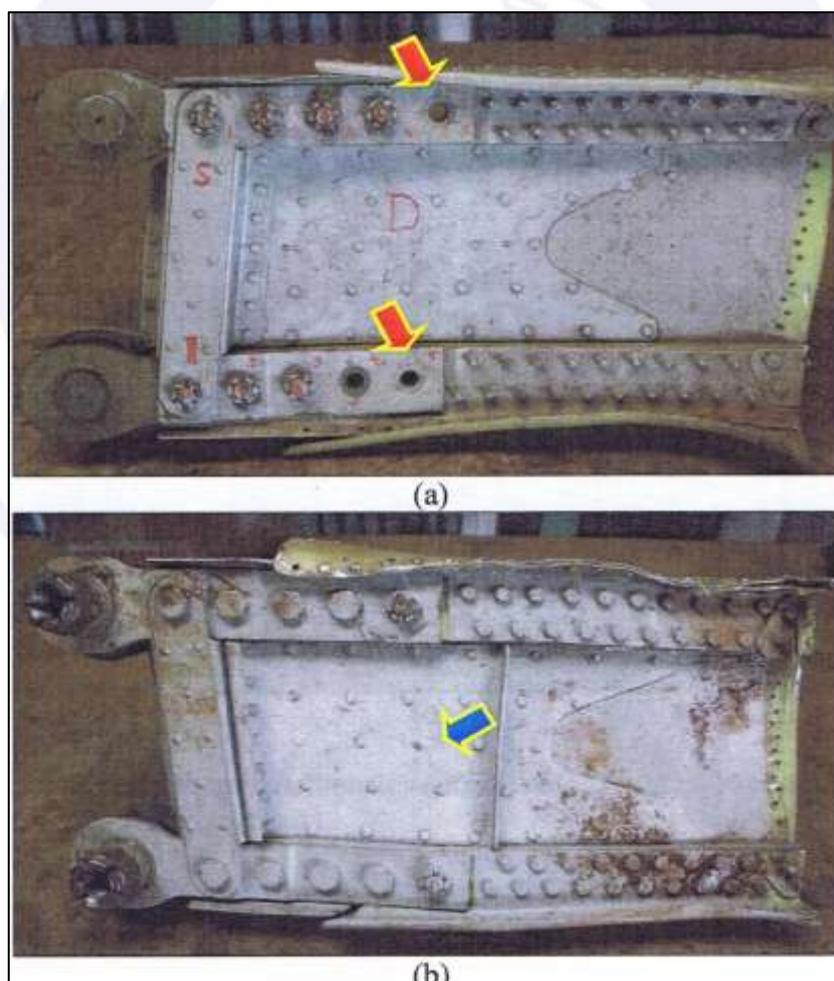
Observou-se um reparo anormal realizado na alma da longarina da semi-asa direita o qual pode indicar que a aeronave tenha sofrido danos anteriores e que os serviços de reparo adotados não tenham sido realizados de acordo com as prescrições do fabricante. Não havia registros de intervenções de manutenção nas longarinas das semi-asas da aeronave.

Figura 9 – Região da longarina da semi-asa direita recebida para análise. As setas vermelhas mostram as furações que apresentaram trincas. A seta azul mostra um reparo anormal realizado na alma da longarina.

Havia indícios de que a aeronave tivesse sofrido danos anteriores em sua longarina e que os serviços de reparo adotados não tenham sido realizados conforme orientações do fabricante.

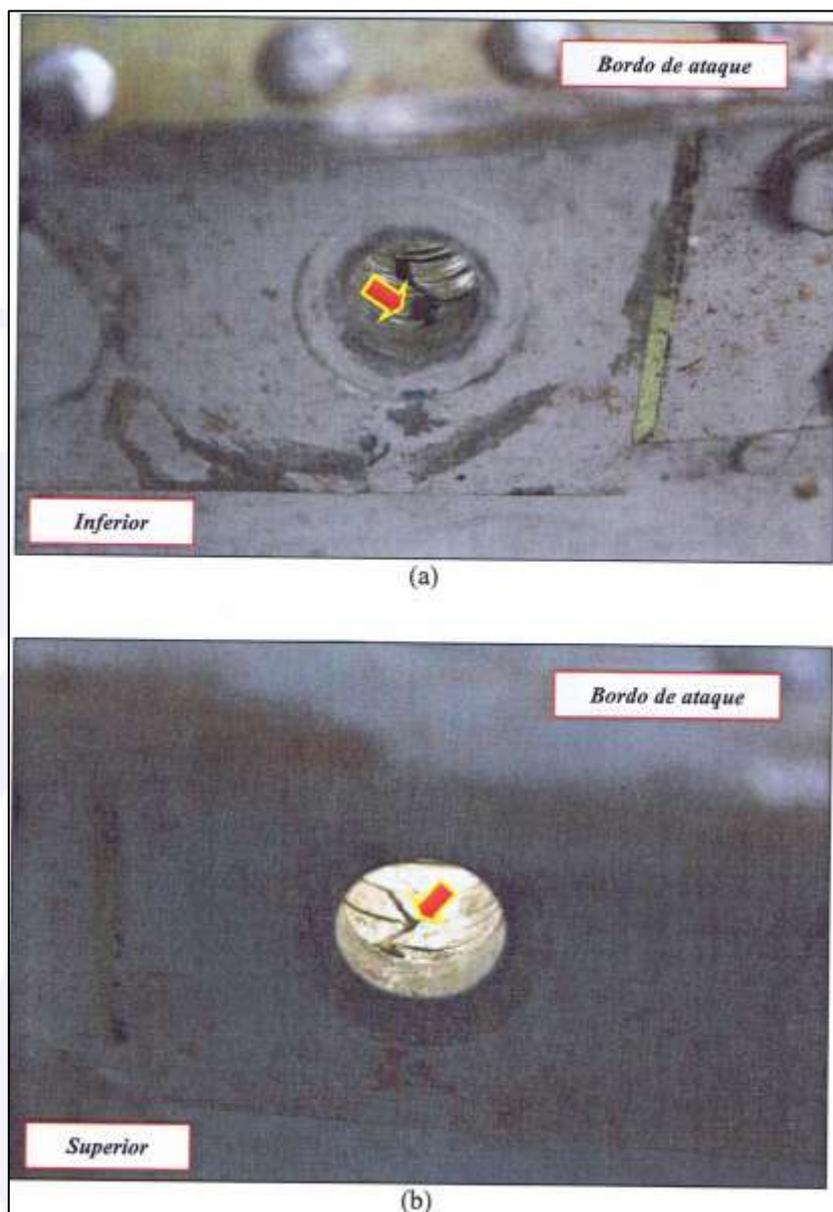
Figura 10 – Trincas (setas) observadas nas furações (furos dos 5º pinos) que conectam a treliça do avião na longarina da semi-asa direita.

As análises realizadas nas trincas observadas no quinto furo da mesa inferior da longarina da semi-asa direita indicaram a presença de trincas de fadiga, ainda em estágio inicial, nas três primeiras chapas. O aspecto da superfície nesse furo foi o mesmo observado no quinto furo da mesa inferior da longarina da semi-asa esquerda, indicando que um processo de falha semelhante já estava em andamento na longarina da semi-asa direita.

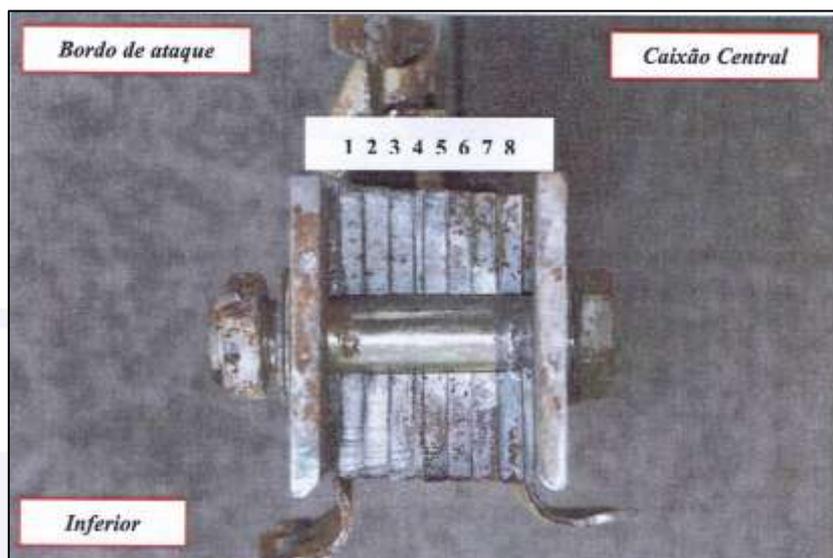
O exame visual das superfícies de fratura da longarina esquerda nas mesas superior e inferior apresentou características distintas. As chapas inferiores (figura 11a) apresentaram um aspecto macroscópico indicativo de fratura por fadiga, iniciada na chapa 1 e propagando-se chapa por chapa em direção à chapa 8. As chapas superiores (figura 11b) apresentaram aspecto de fratura por sobrecarga, sendo possível observar claramente deformação plástica (estricção) nas extremidades da fratura.

Figura 11a – Aspecto de fratura iniciada na chapa 1 e que se propagou até a chapa 8.

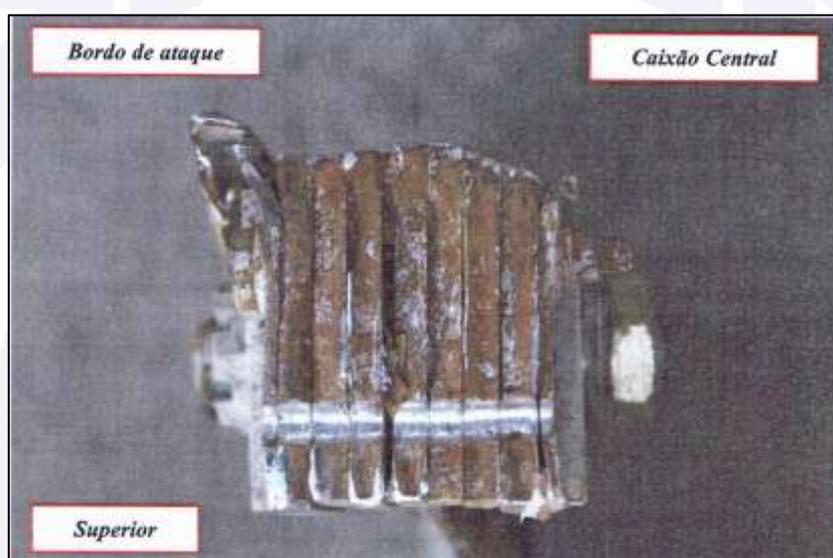
Figura 11b – Aspecto de fratura por sobrecarga.

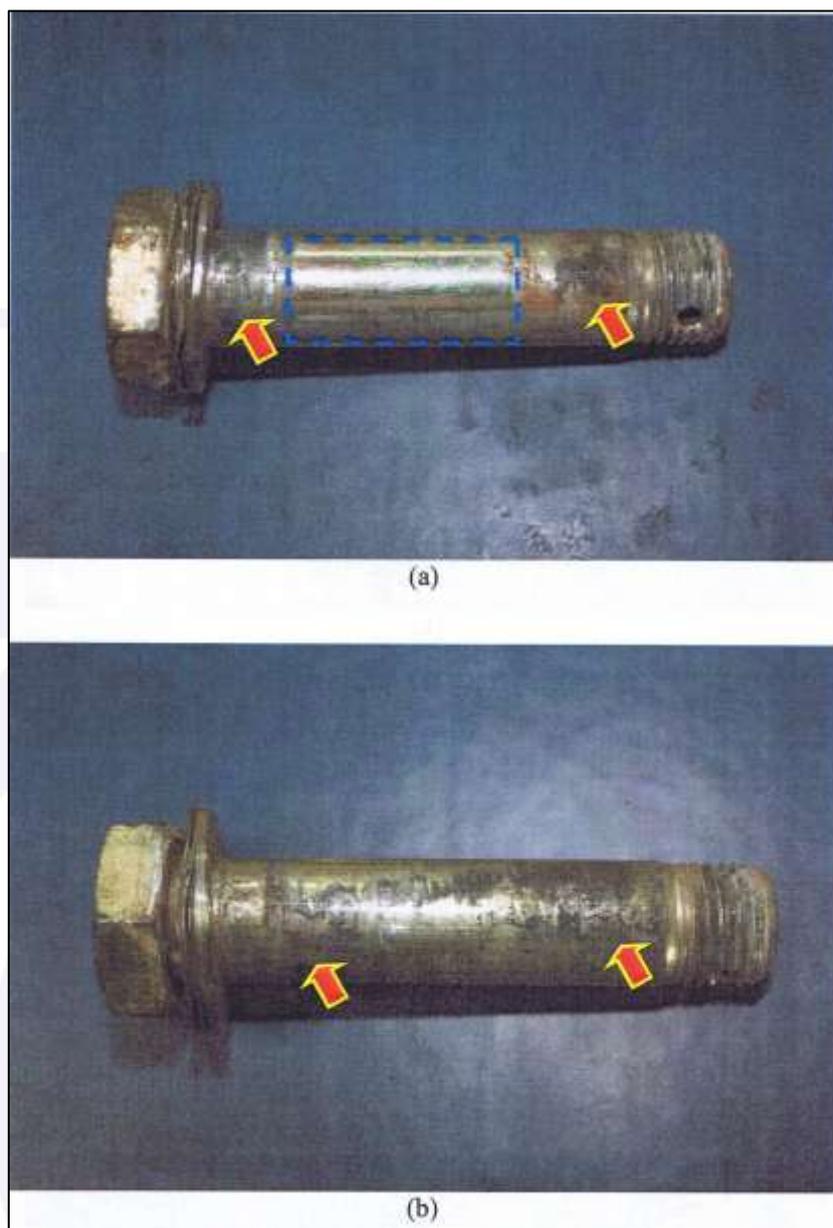
O exame visual do pino retirado do ponto de ligação entre a treliça e a mesa inferior da longarina da semi-asa esquerda indicou a presença de marcas de desgastes nas suas extremidades, mas na sua porção central (quadrado azul pontilhado na figura 12a) não foi observado nenhum desgaste relevante da camada protetora do pino (Cádmio). Todavia, marcas de desgaste em condições consideradas normais de uso foram claramente visualizadas na superfície oposta do pino (figura 12b).

Figura 12 – Aspectos do pino retirado do ponto de ligação entre a treliça e a mesa inferior da longarina da semi-asa esquerda. A superfície do pino apresenta áreas com indicações de desgaste acentuado (setas vermelhas), enquanto que em outras regiões não houve evidência de contato (quadrado pontilhado azul).

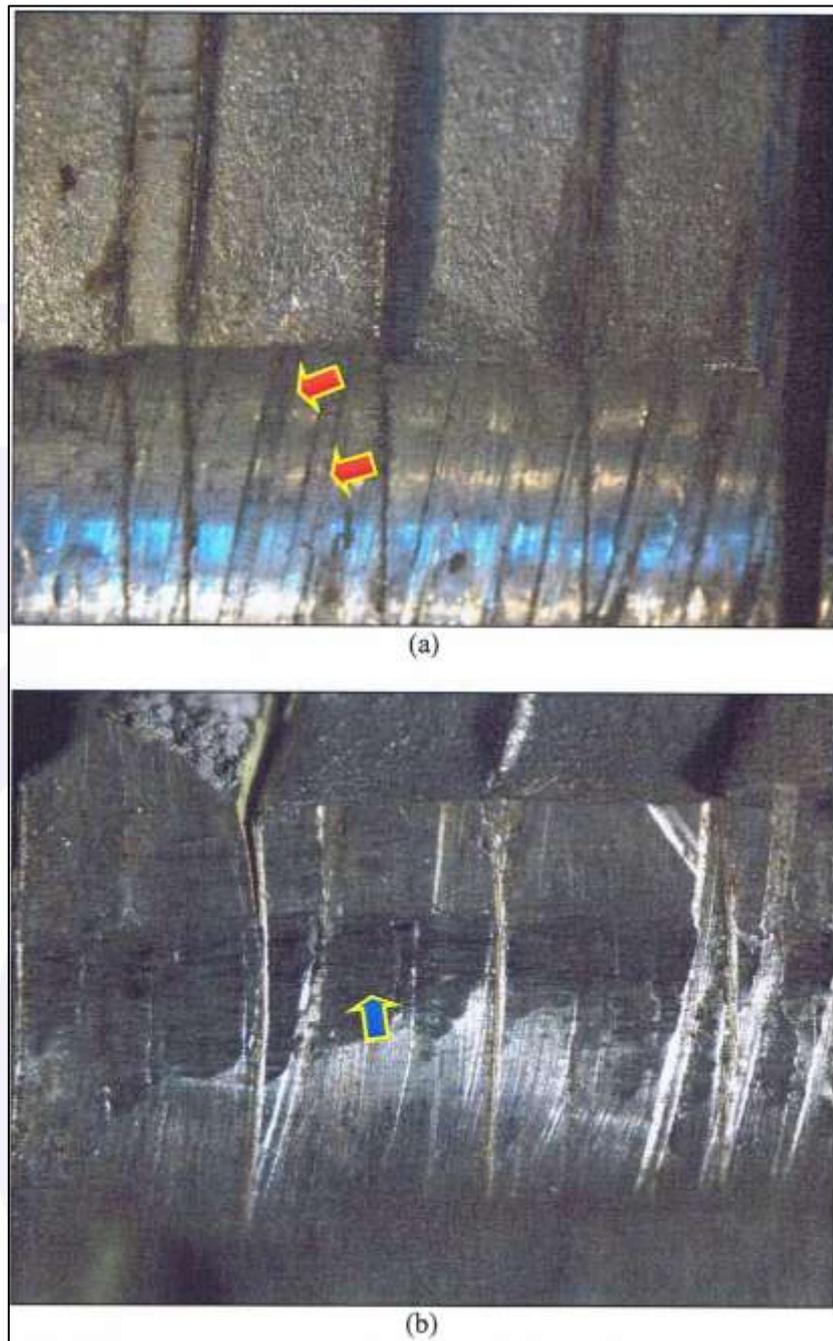
Exames por estereoscopia foram realizados nas superfícies de fratura e no acabamento da furação do quinto pino da mesa inferior da semi-asa esquerda fraturada. Foram observados riscos grosseiros na parede interna da furação e marcas de deformação ao longo do furo (figura 13). Ambos os danos foram causados pela montagem forçada do pino. Os pontos de nucleação de trinca estão localizados nas quinas das chapas (figura 14). Trincas secundárias paralelas à superfície de fratura também foram observadas (figura 14b).

Figura 13 – Região da furação do quinto pino da mesa inferior da semi-asa esquerda fraturada.

- (a) Mostra riscos paralelos radiais igualmente espaçados na parede do furo (setas vermelhas).
- (b) Mostra deformação da parede do furo (seta azul).

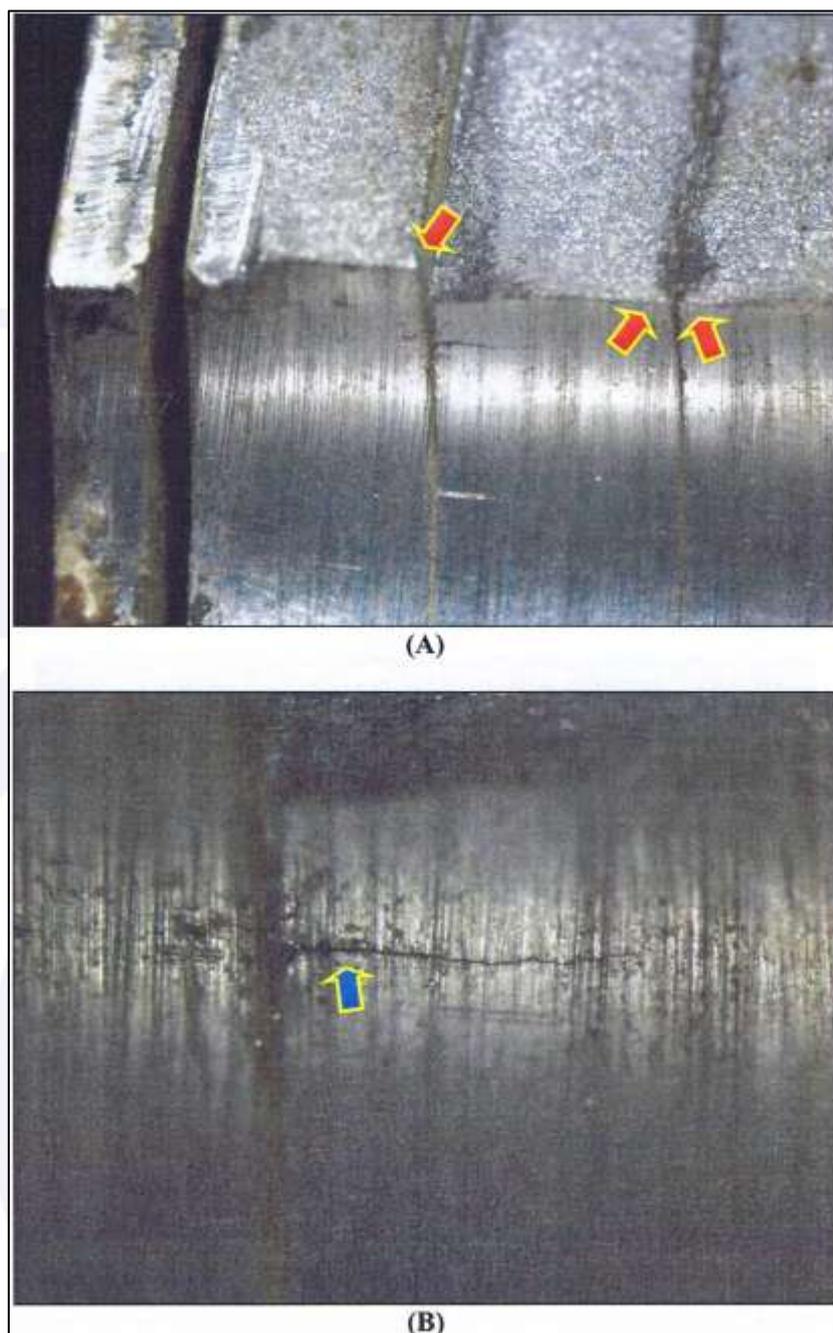
Figura 14 – Região da furação do quinto pino da mesa inferior da semi-asa esquerda fraturada.

- (a) Setas vermelhas apontam a nucleação de trincas na quina das chapas (borda dos furos).
- (b) Detalhe da trinca secundária na parede do furo abaixo da superfície de fratura (seta azul).

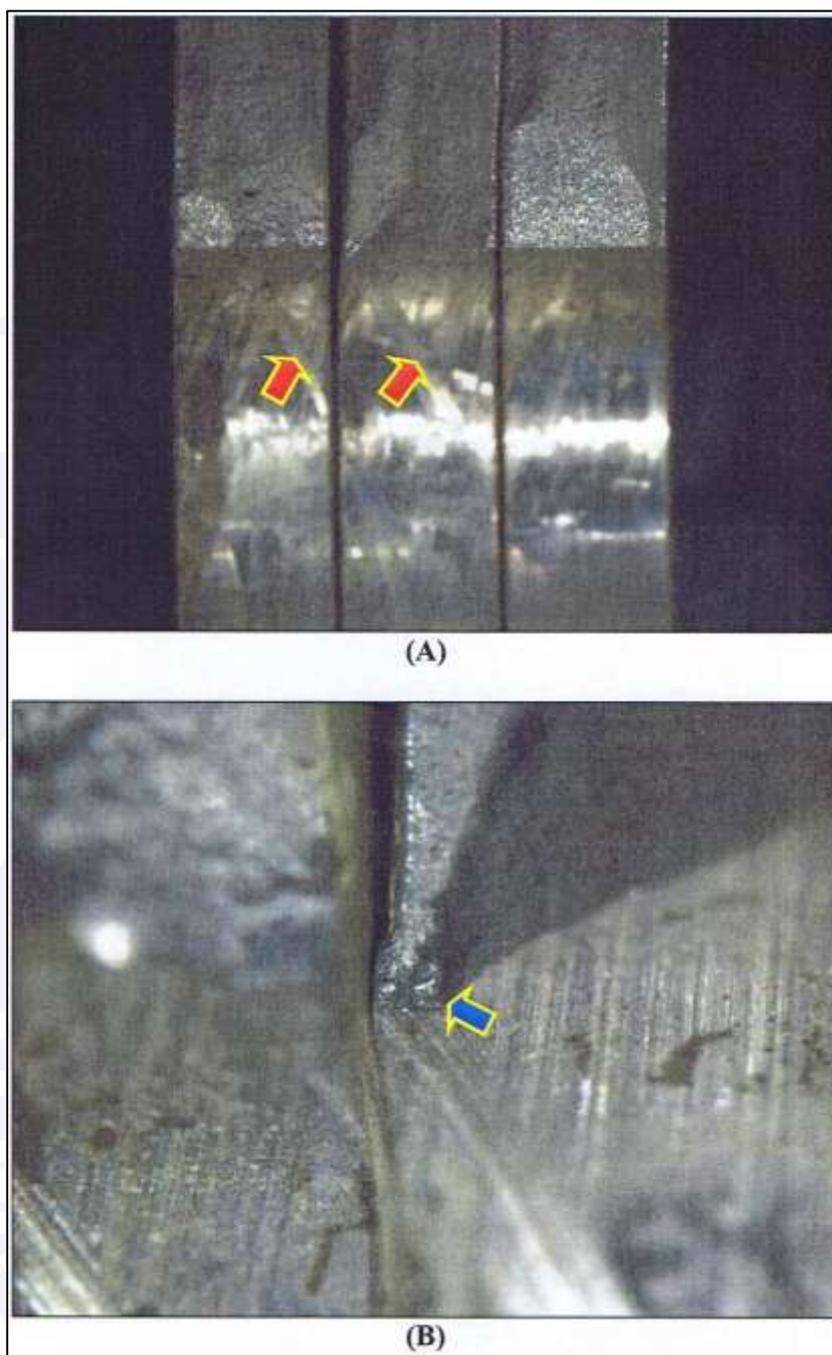
Após a abertura das trincas observadas nas furações dos quintos pinos da semi-asa direita verificou-se que as paredes internas dessas furações também apresentavam riscos grosseiros. Nas três primeiras chapas da mesa inferior, foi observada a iniciação de trincas de fadiga nas quinas destas (figura 15). Na figura 15 (b) é possível observar uma trinca nucleada e se propagando a partir da posição de um risco (seta azul).

Figura 15 – Furação do quinto pino da mesa inferior da semi-asa direita. (a) Mostra riscos na parede do furo (setas vermelhas) e a nucleação de trincas na quina das mesas (áreas mais claras). (b) Detalhe da segunda chapa indicando que a trinca foi iniciada a partir de um risco grosseiro (seta azul).
