**RELATÓRIO FINAL**  
**A - 059/CENIPA/2014**

<b>OCORRÊNCIA:</b>	<b>ACIDENTE</b>
<b>AERONAVE:</b>	<b>PR-LMN</b>
<b>MODELO:</b>	<b>BE58</b>
<b>DATA:</b>	<b>18MAR2014</b>

O presente Relatório Final refere-se ao acidente com a aeronave PR-LMN, modelo BE58, ocorrido em 18MAR2014, classificado como falha do motor em voo.

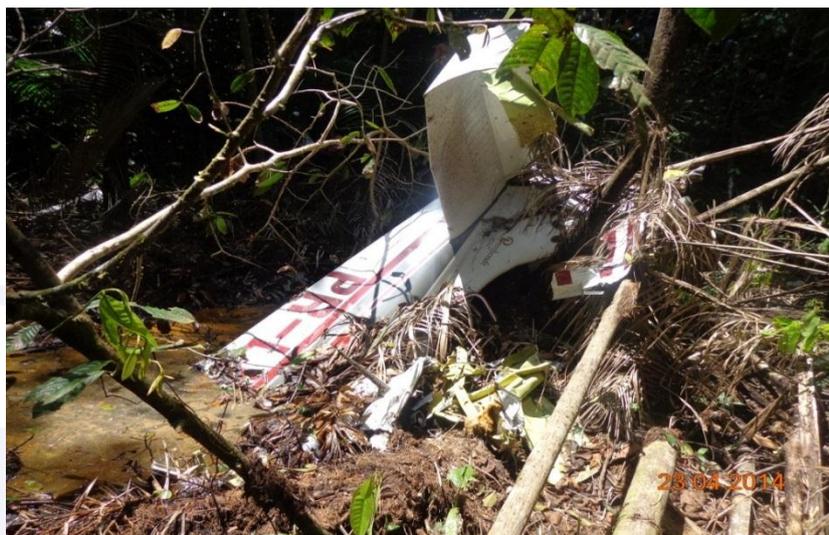
Figura 1 - Parte da fuselagem

A fuselagem foi localizada parcialmente submersa em área pantanosa. Estava inclinada 90° à esquerda em atitude picada (Figura 1).

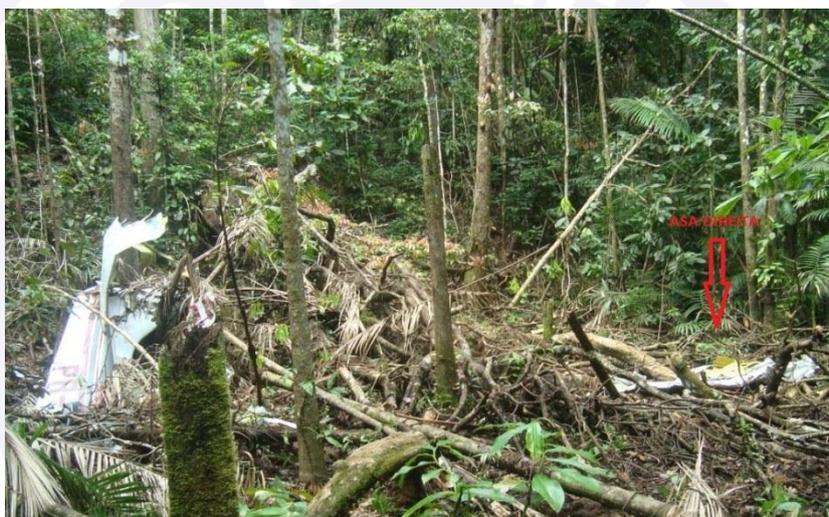
Figura 2 - Posição da asa direita em relação à fuselagem

A asa direita da aeronave foi seccionada próximo à posição do berço do motor e foi localizada aproximadamente 5 metros à esquerda da fuselagem (Figura 2). A carenagem da ponta da asa direita foi localizada 10 metros atrás do restante da asa.

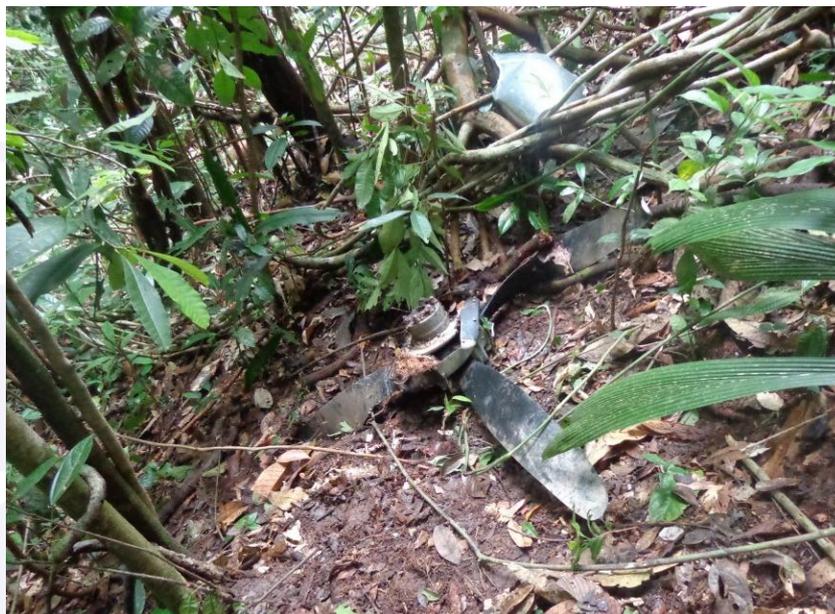
Figura 4 - Hélice do motor direito

O motor direito foi localizado 3 metros atrás e à direita da fuselagem. A hélice do motor direito foi encontrada cerca de 50 metros atrás e à esquerda da fuselagem, em terreno mais elevado (Figura 4).

A hélice direita estava com sinal de fratura por sobrecarga no flange e apresentava deformações características de impacto com potência em duas das pás.
