**COMANDO DA AERONÁUTICA**  
**CENTRO DE INVESTIGAÇÃO E PREVENÇÃO DE**  
**ACIDENTES AERONÁUTICOS**

**RELATÓRIO FINAL**  
**A - 064/CENIPA/2014**

<b>OCORRÊNCIA:</b>	<b>ACIDENTE</b>
<b>AERONAVE:</b>	<b>PT-GYC</b>
<b>MODELO:</b>	<b>EMB-201A</b>
<b>DATA:</b>	<b>26MAR2014</b>

O presente Relatório Final refere-se ao acidente aeronáutico com a aeronave PT-GYC, modelo EMB-201A, ocorrido em 26MAR2014, classificado como colisão em voo com obstáculo.

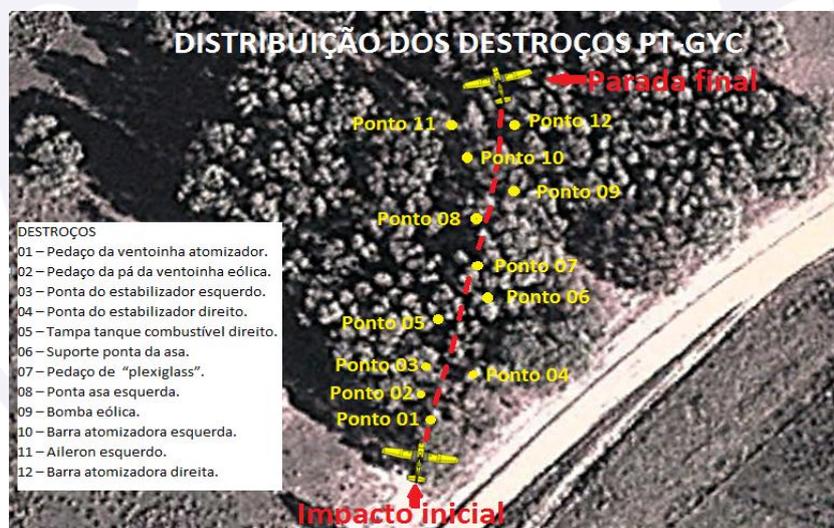
Figura 1 – Croqui de distribuição dos destroços

Os destroços da aeronave ficaram espalhados por uma área de 70 metros em linha reta. O impacto ocorreu na primeira árvore de um capão de eucaliptos, existente entre a área de realização do voo e a pista em que a aeronave operava.

A sequência de destroços está representada na Figura 1.

Devido ao padrão de distribuição dos destroços no local do acidente, a Comissão de Investigação chegou à conclusão que a aeronave colidiu, primeiramente com o profundor, em uma atitude cabrada.
