COMANDO DA AERONÁUTICA
CENTRO DE INVESTIGAÇÃO E PREVENÇÃO DE
ACIDENTES AERONÁUTICOS

RELATÓRIO FINAL
A - 227/CENIPA/2013

OCORRÊNCIA:	ACIDENTE
AERONAVE:	PT-USM
MODELO:	EMB-202
DATA:	18DEZ2013

O presente Relatório Final refere-se ao acidente aeronáutico com a aeronave PT-USM, modelo EMB-202, ocorrido em 18DEZ2013, classificado como “Falha de sistema/componente”.

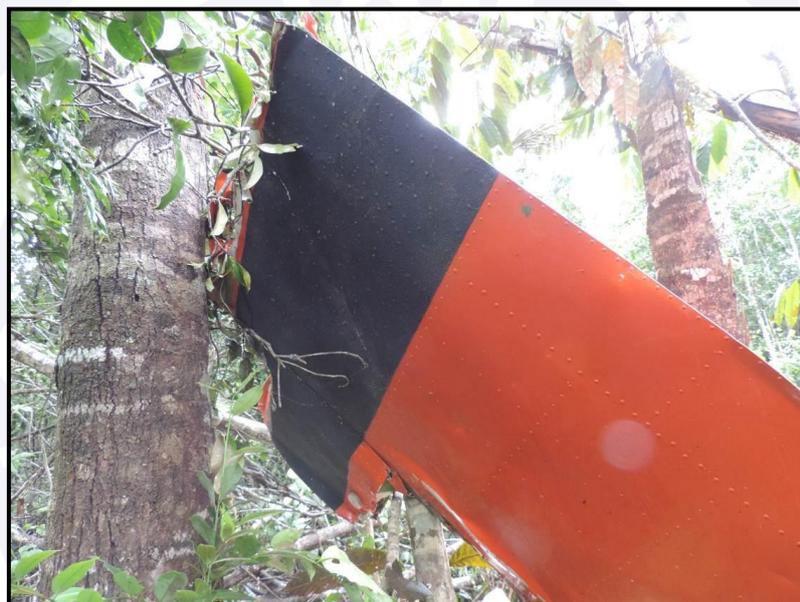
A linha de distribuição dos destroços se estendeu por 87m, do primeiro impacto até o ponto de parada final do conjunto cabine, asa direita e motor (Figura 3 e Figura 4). A maior parte da estrutura da asa esquerda foi encontrada 23,5m antes desse conjunto

Figura 5 - Parte da asa esquerda localizada 23,5m antes do conjunto cabine, asa direita e motor.

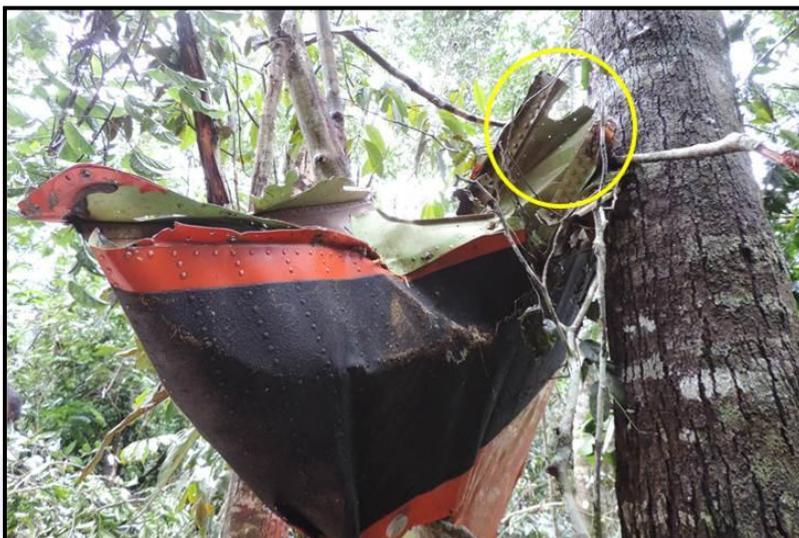
Figura 6 - Asa esquerda. Em destaque, o ponto de ruptura da longarina.

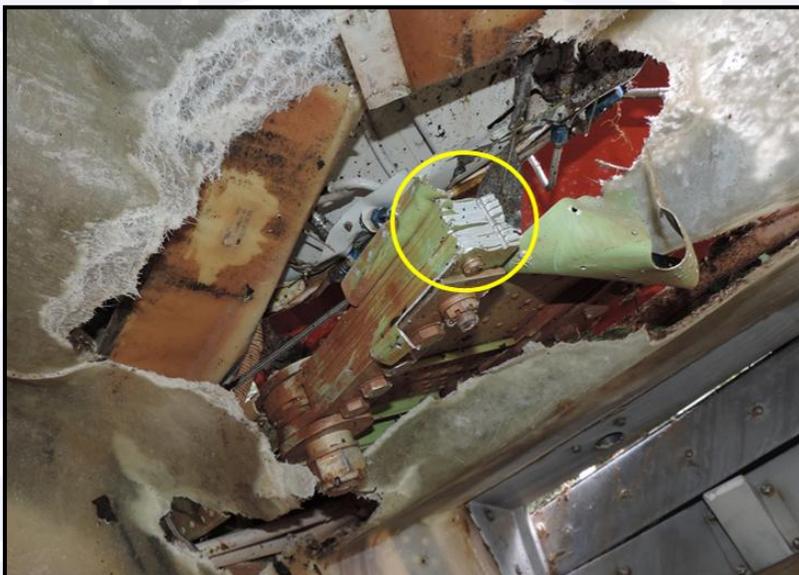
(Figura 5 e Figura 6). O outro ponto de ruptura permaneceu acoplado à asa direita (Figura 7).

Figura 7 - Em destaque, o outro ponto de ruptura da asa esquerda, que permaneceu acoplado à asa direita, encontrado dentro do hopper.

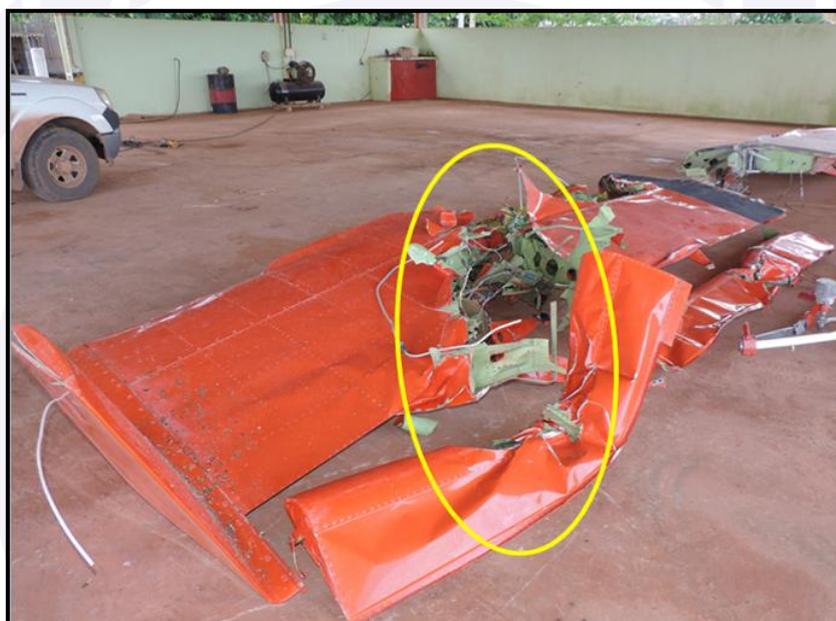
Figura 10 - Danos ocasionados pelo impacto da asa esquerda contra o tronco de uma árvore.

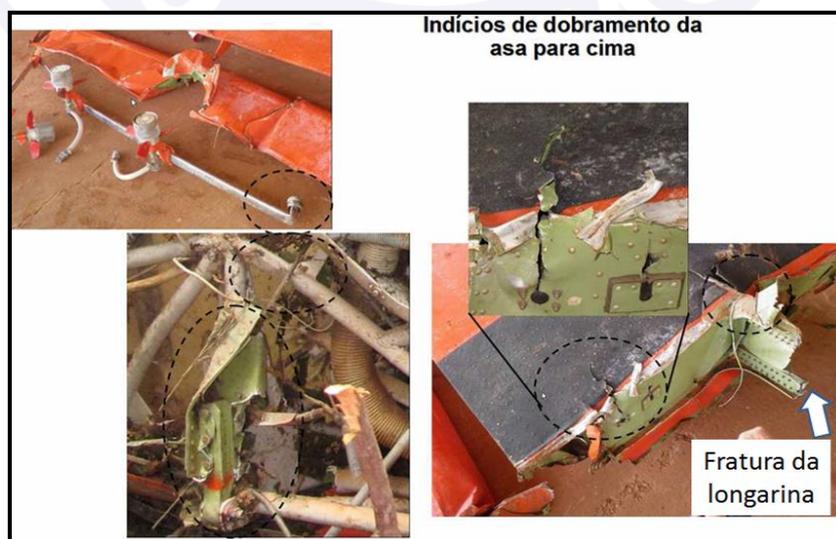
Figura 11 - Índícios de dobramento da asa esquerda para cima e longarina fraturada.

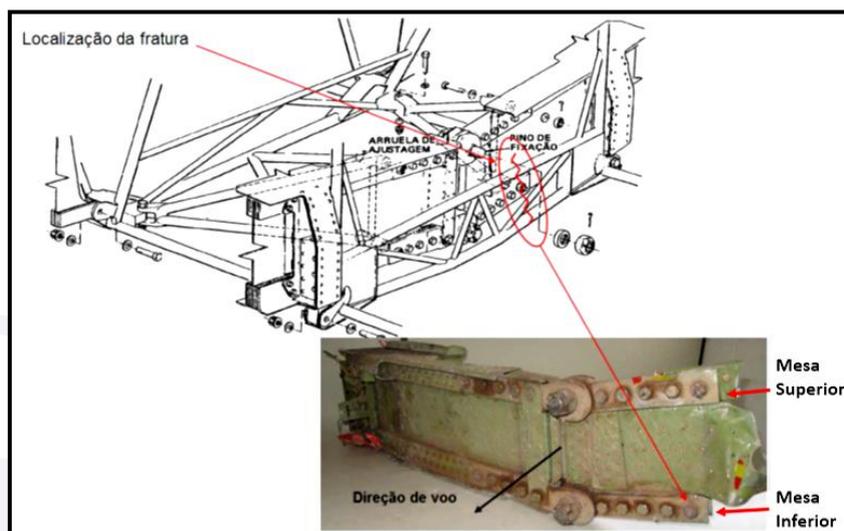
Figura 12 - Localização da fratura na área próxima à junção das asas, localizada entre os pedais e o *hopper*, na área do quinto pino (seta vermelha).

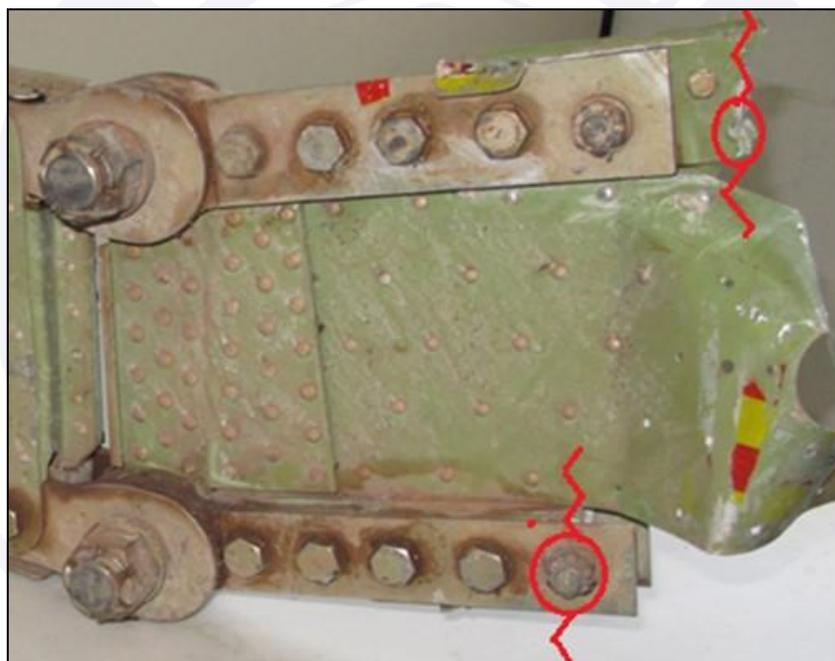
A análise visual indicou que a ruptura da longarina da asa esquerda ocorreu na região do quinto pino da mesa inferior e na região do 2º parafuso de 3/16" da mesa superior (Figura 13).

Figura 13 - Regiões das fraturas das mesas inferior e superior.

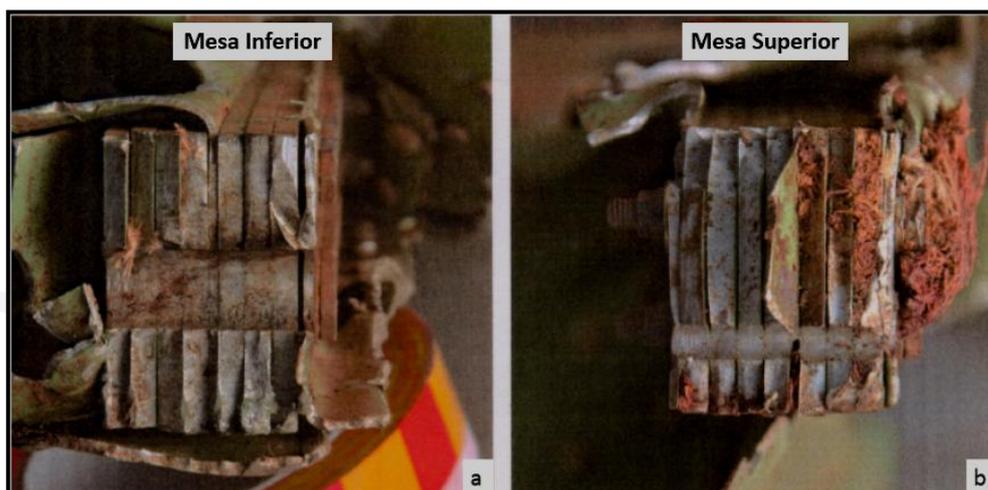
O exame visual das superfícies de fratura da longarina da asa esquerda nas mesas superior e inferior apresentaram características distintas. As chapas internas da mesa inferior (Figura 14) apresentavam um aspecto macroscópico indicando fratura por fadiga. A propagação ocorreu da chapa 1 em direção à chapa 8, alcançando cerca de 70% da seção resistente (Figura 15). As chapas internas da mesa superior (Figura 14-b) apresentaram aspecto de fratura por sobrecarga.

Figura 14 - Detalhes das fraturas: a) Mesa inferior apresentando fratura por fadiga; b) Mesa Superior apresentando fratura por sobrecarga.

A fratura da asa esquerda ocorreu devido a um processo de fadiga na mesa inferior da longarina. A fadiga ocasionou trincas que se propagaram por cerca de 70% da seção total das chapas internas da mesa inferior, o que causou uma grande redução na sua resistência estrutural e levou a sua ruptura final por sobrecarga.

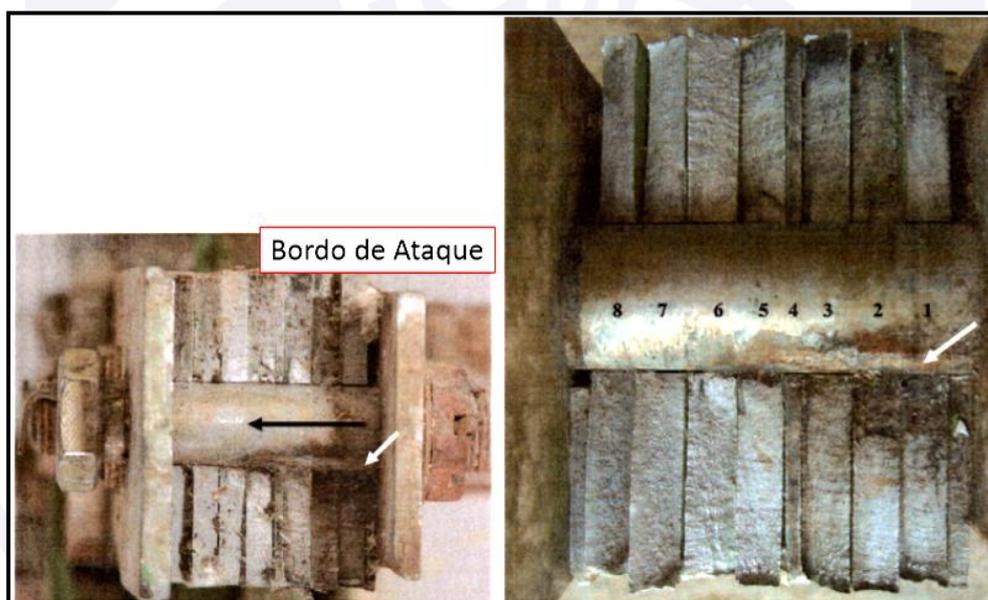
Observou-se que o pino e as chapas apresentavam corrosão localizada em uma região no lado do bordo de ataque da longarina (Figuras 14 e 15). A porca de fixação deste pino também apresentava corrosão (Figura 22).

Figura 15 - As trincas foram iniciadas em cada chapa interna na região de contato com o parafuso, facilitadas pela corrosão (setas brancas). A propagação ocorreu da chapa 1 em direção à chapa 8 (seta preta), alcançando 70% da seção resistente.

Observou-se na superfície do quinto furo, no lado do bordo de ataque da longarina, a presença de corrosão localizada que contribuiu para facilitar o início do processo de fadiga. A corrosão estava presente também no pino alojado neste furo e na porca correspondente (Figura 15, Figura 16 e Figura 21).

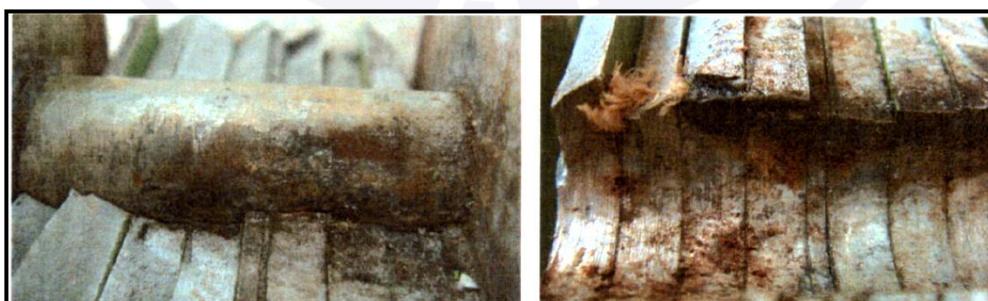
Figura 16 - Detalhes da corrosão (dois lados da fratura) que facilitou o início do processo de fadiga.

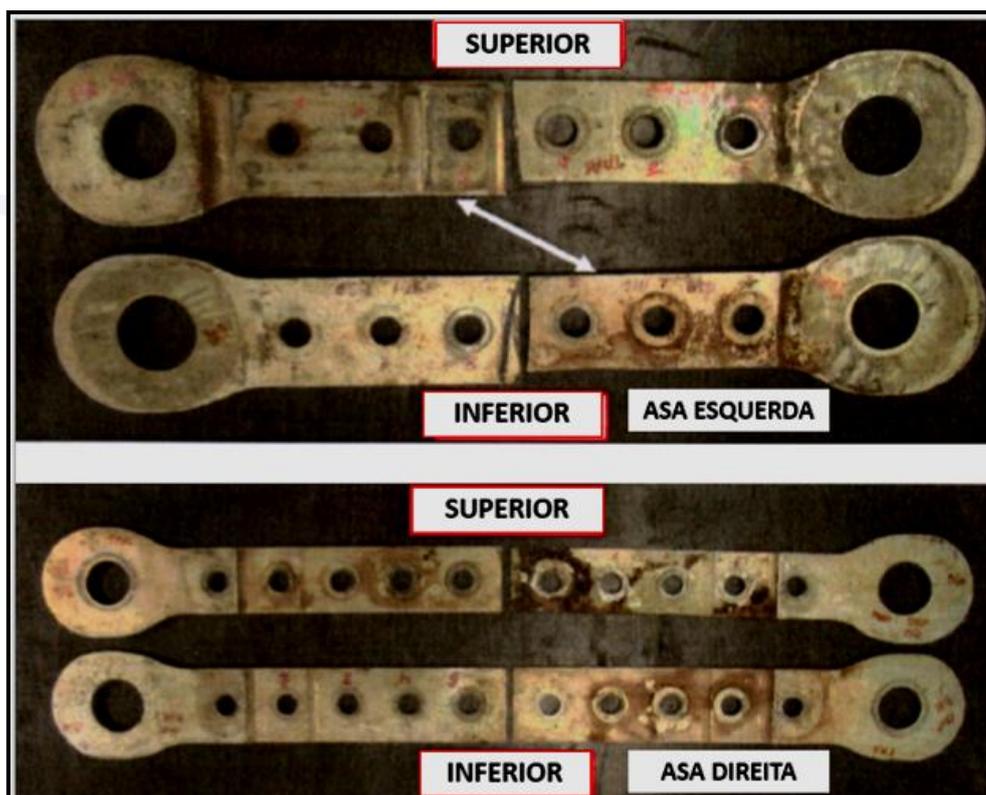
Observou-se, durante o processo de desmontagem das longarinas, falta de torque em vários pinos e a montagem errada das ferragens (chapas externas de suporte das

mesas) superior e inferior da asa esquerda (Figura 17), o que levou a desalinhamentos na montagem das chapas internas dessas mesas.

Figura 17 - Detalhes das chapas de suporte das mesas. Asa esquerda - montadas erroneamente. Asa direita - montadas corretamente.

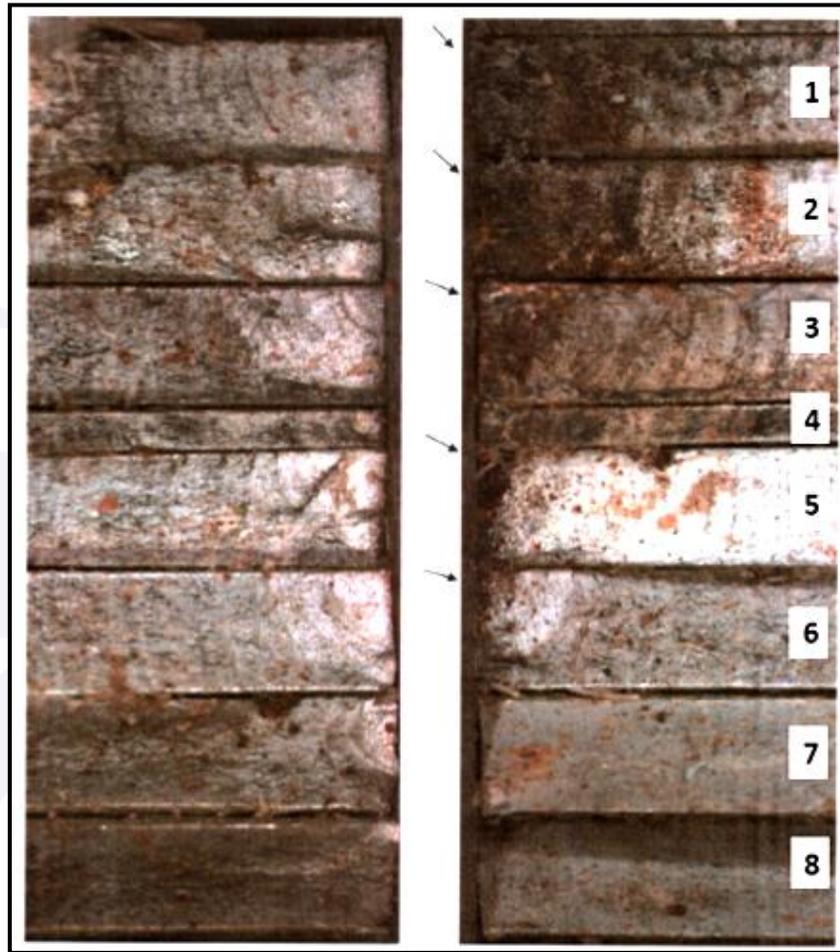
Exames realizados por estereoscopia nas superfícies de fratura das chapas internas na região do quinto pino da mesa inferior da asa esquerda, fraturada por fadiga, indicaram que as trincas foram iniciadas em cada chapa na região de contato com o pino, facilitadas inicialmente pela corrosão localizada (Figura 18).

Figura 18 - Estereografias. Aspectos das regiões de início das trincas de fadiga nas chapas da longarina inferior da asa esquerda. As trincas foram iniciadas em cada chapa na região de contato com o parafuso (já removido na foto), facilitadas pela corrosão localizada (setas).

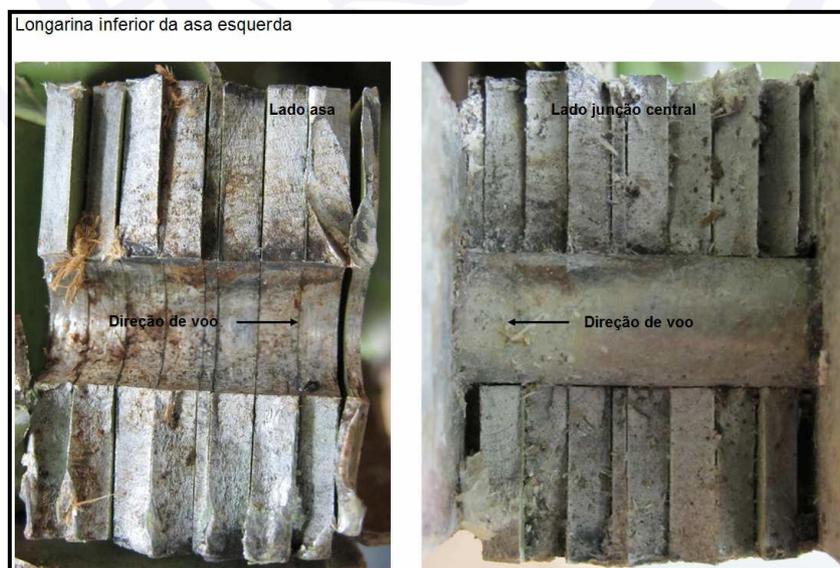
Figura 19 - Fratura da longarina inferior da asa esquerda - lado asa (foto da esquerda) e lado junção central (foto da direita).

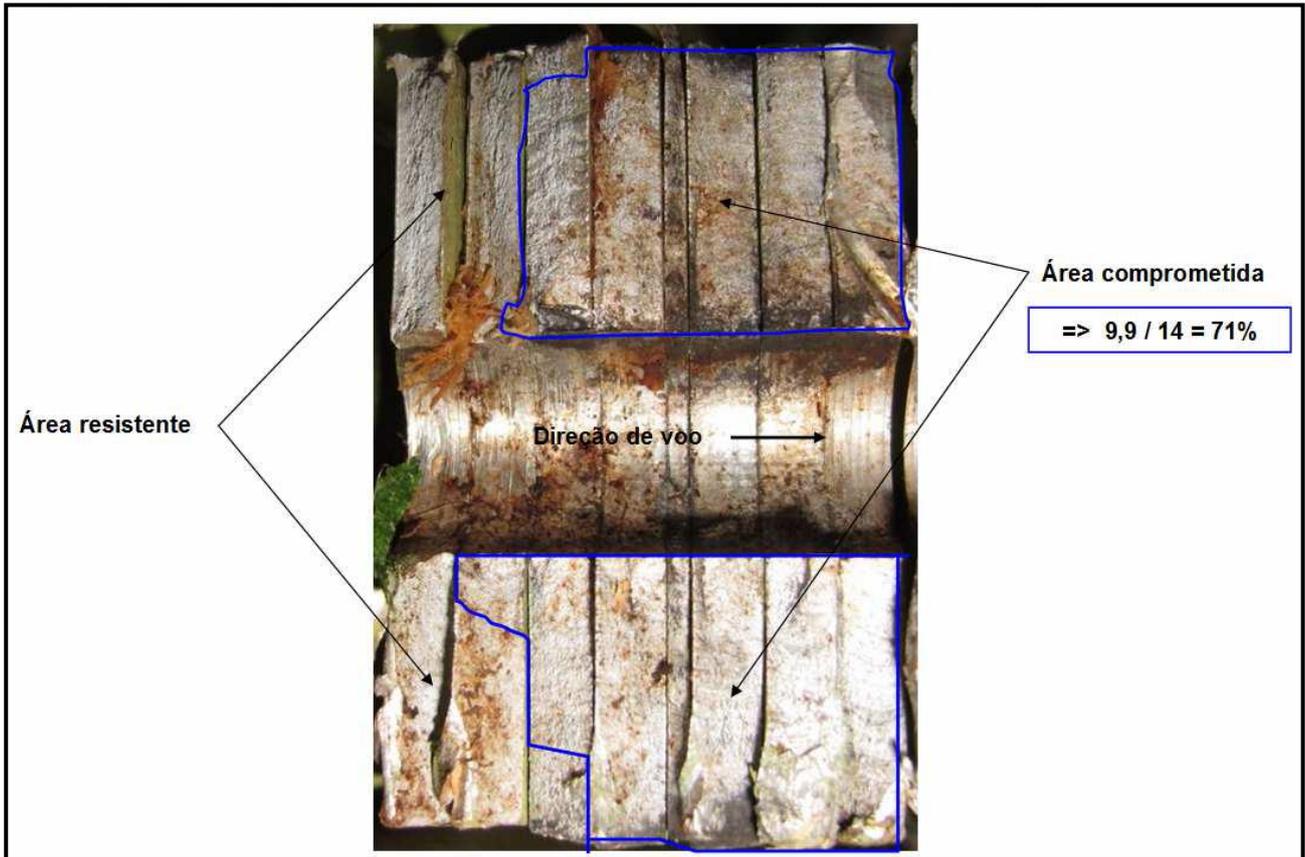
Figura 20 - Estimativa do percentual de área da longarina comprometida pela fadiga.

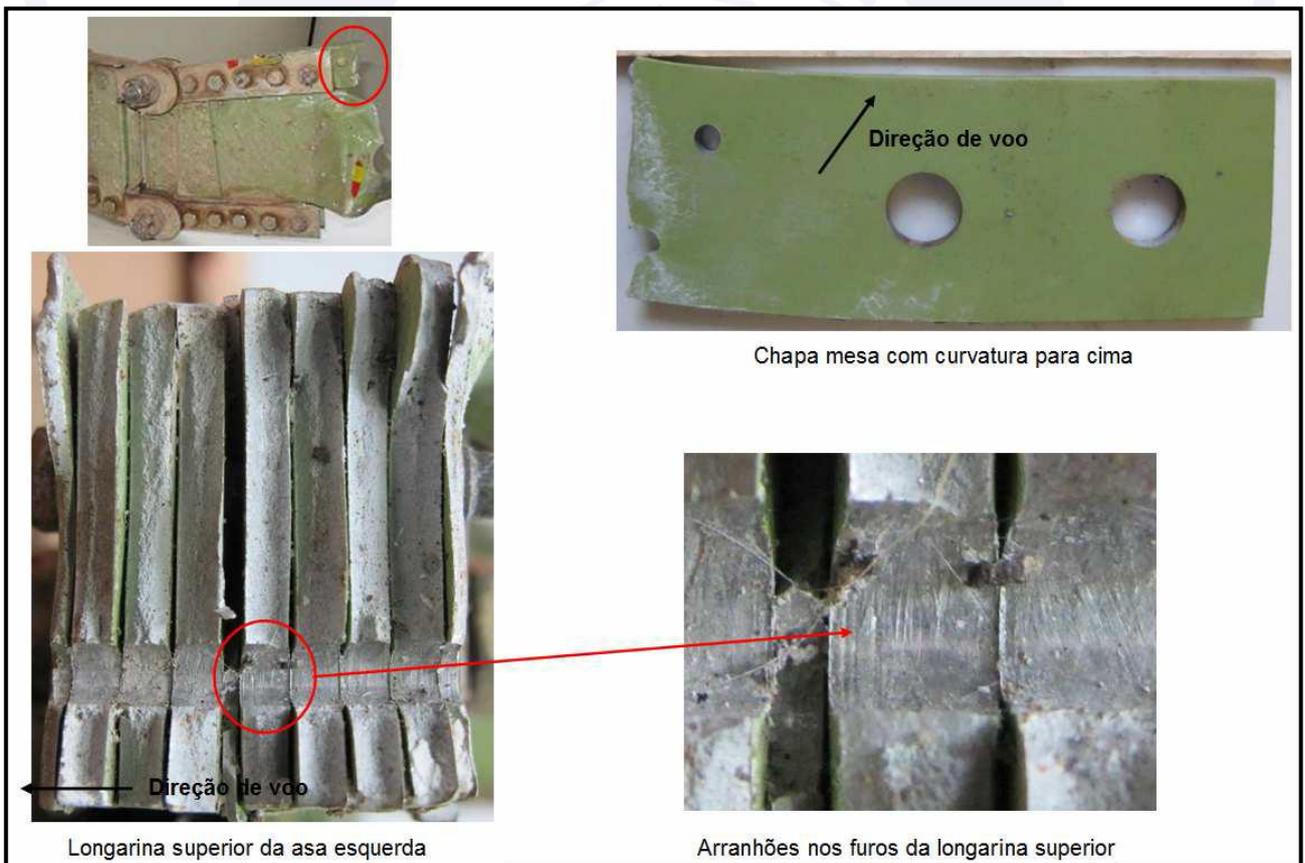
Figura 21 - Região das fraturas da longarina superior, por esforço (não existe fadiga).

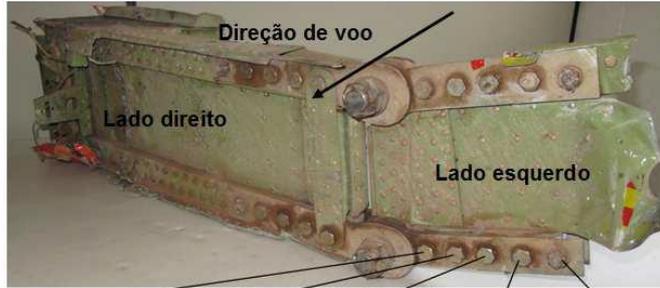
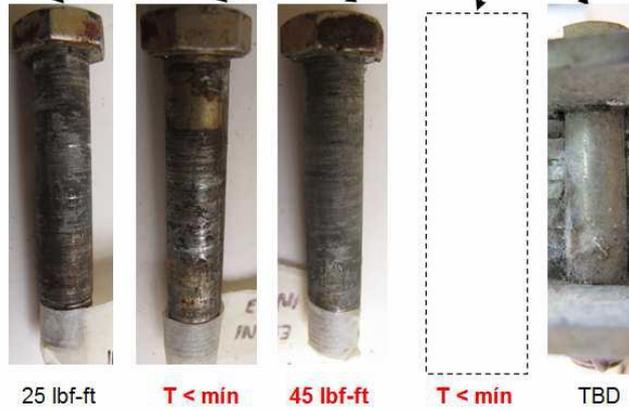
“Torque baixo significa cargas desiguais sendo transmitidas através do conjunto, o que poderá ocasionar desgaste excessivo ou falha prematura em decorrência de fadiga”

Figura 22 - Parafusos com corrosão e sinais de concentração de esforços devido ao desalinhamento das chapas e porca do 5º furo apresentando corrosão.

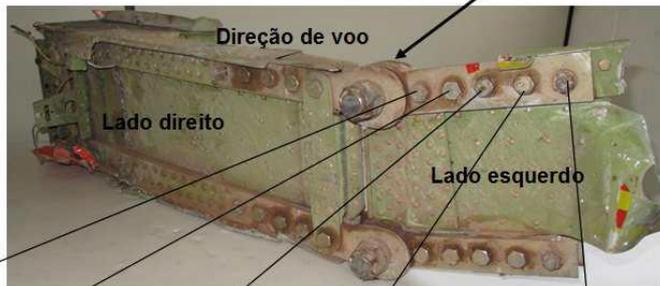
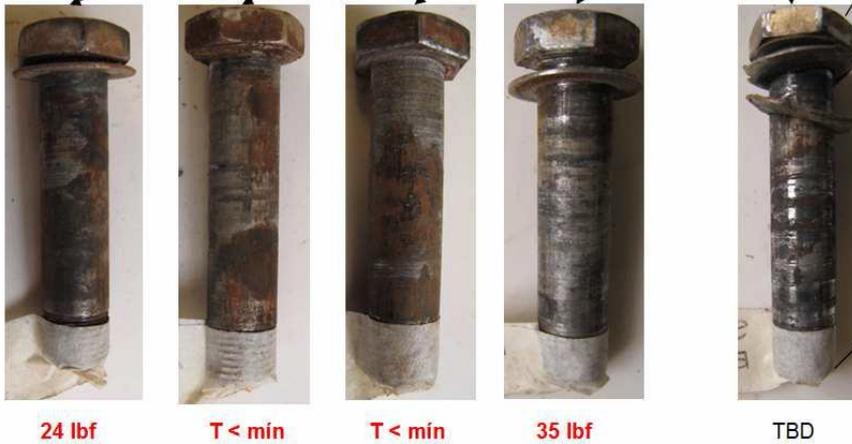
Referência Manual de Serviços
 TMin = 25 lbf-ft (300 lbf-in)
 TMax = 30 lbf-ft (370 lbf-in)

Figura 23 - Parafusos com corrosão e sinais de concentração de esforços devido a desalinhamento das chapas e baixo torque na união das mesmas.

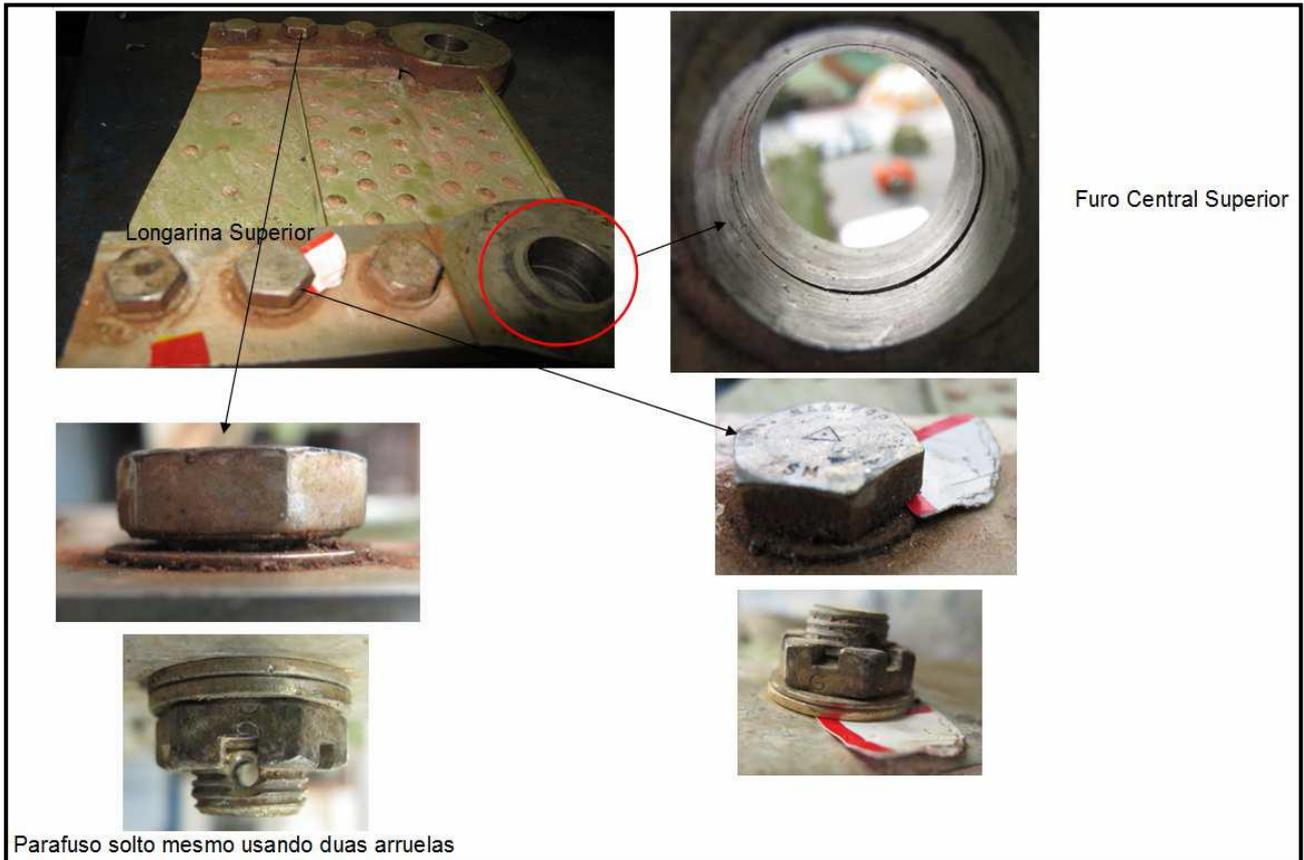
Figura 24 - Parafusos soltos na asa esquerda.

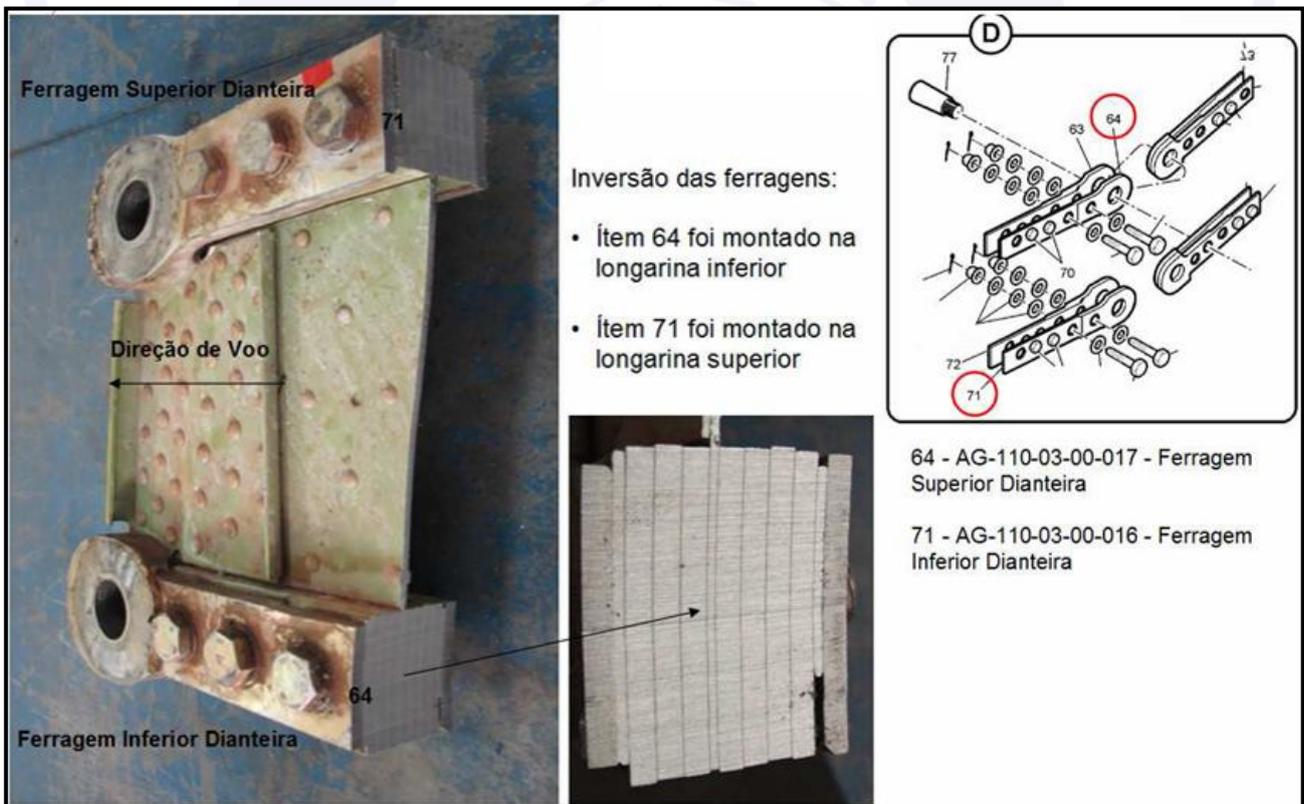
Figura 25 - As ferragens foram montadas de forma invertida.

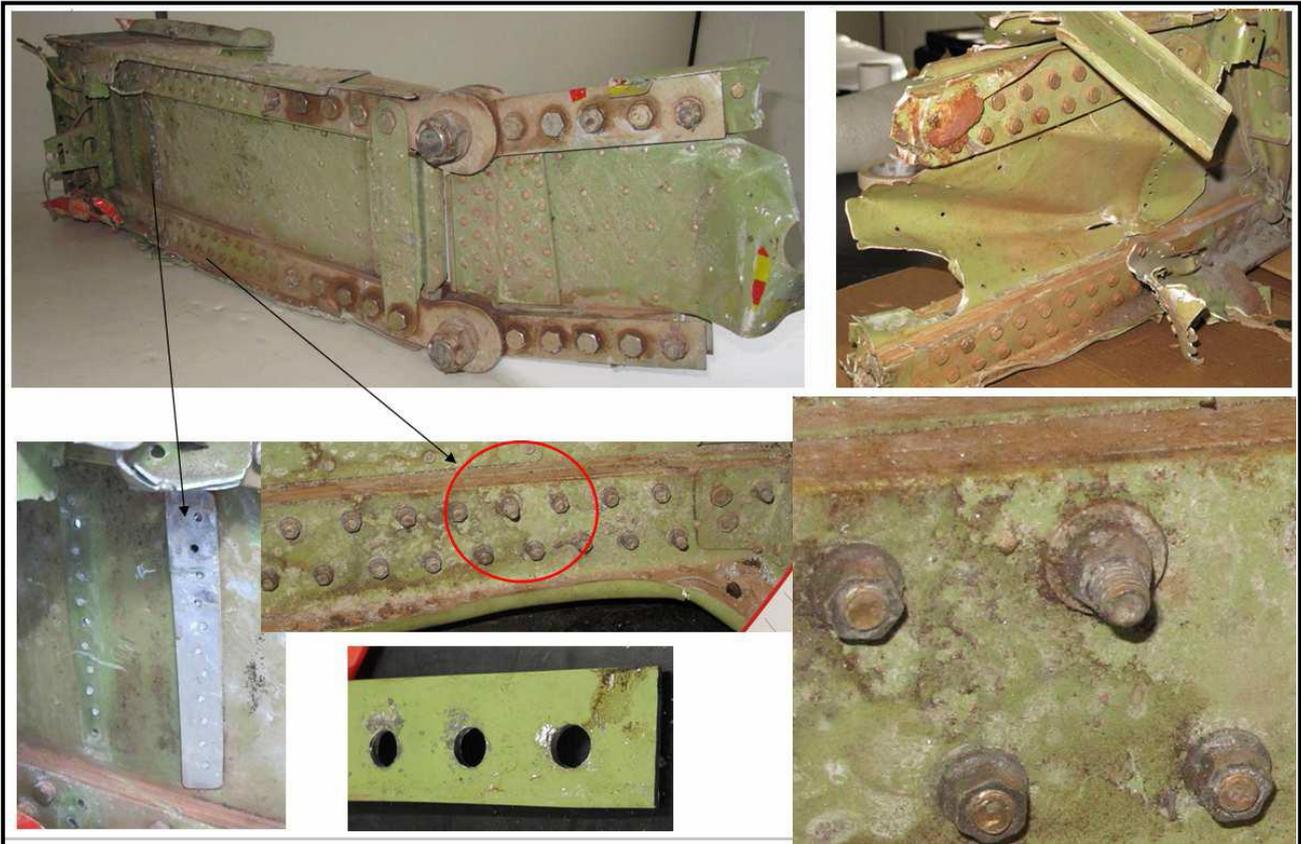
Figura 26 - Padrão de instalação inadequado e uso de parafusos em posições incorretas.

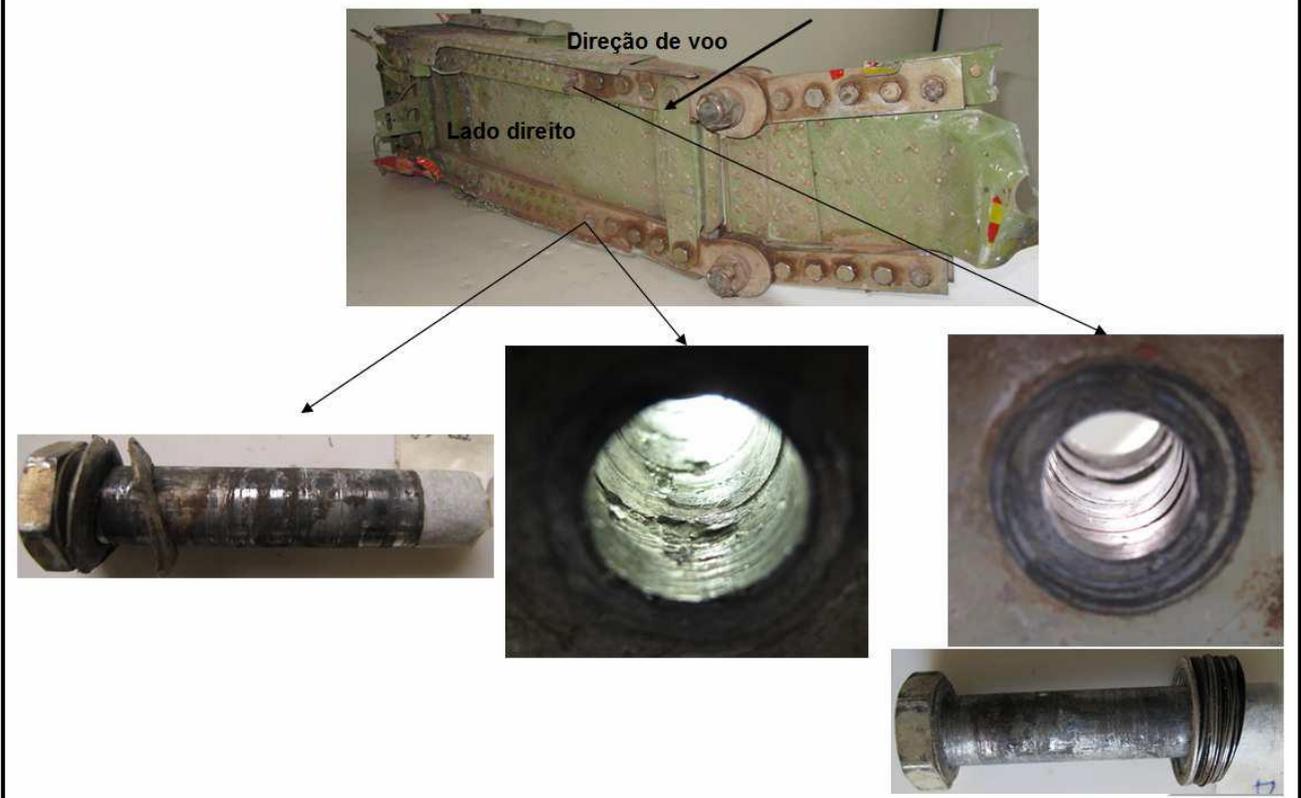
Figura 27 - Danos às chapas, na região dos furos, provocados por processo de montagem inadequado do conjunto de ferragens.

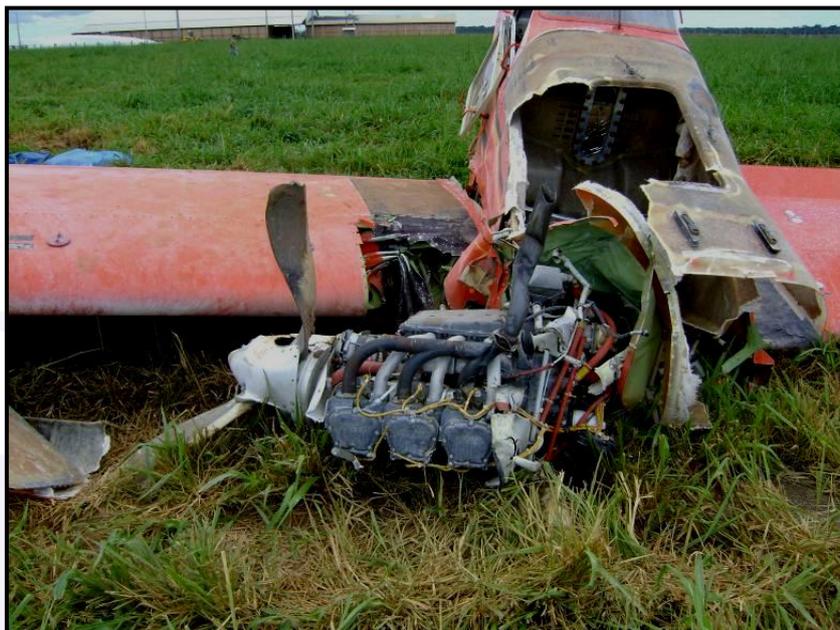
Houve o impacto do bordo de ataque da asa direita, na área próxima a raiz desta, contra o poste.

Figura 32 - Danos ao bordo de ataque da asa direita - acidente ocorrido com a aeronave PT-USM em 09 ABR2008.

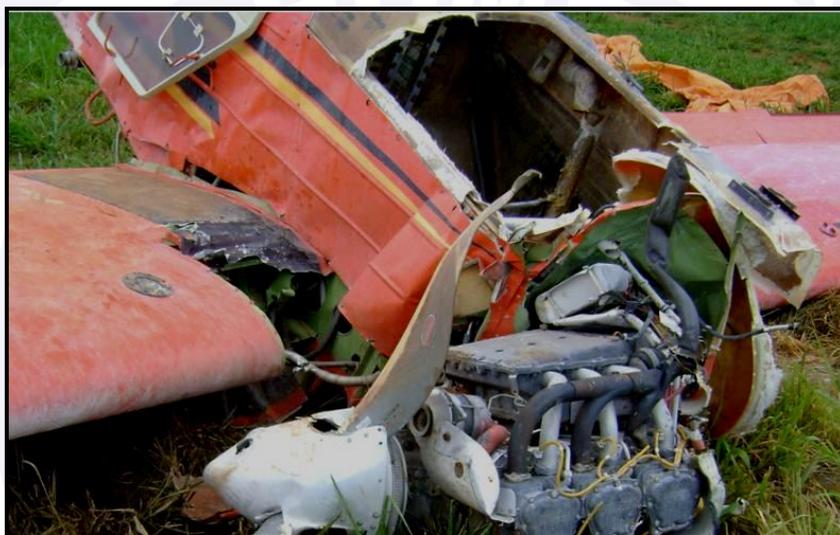
Figura 33 - Danos ao bordo de ataque da asa direita - acidente ocorrido com a aeronave PT-USM em 09 ABR2008.

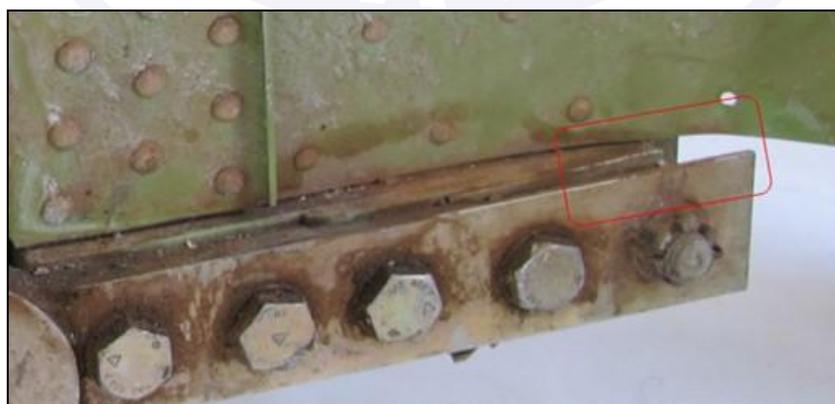
As Figuras 41 e 42 se referem ao PT-USM e evidenciaram a presença de corrosão, o que seria suficiente para demandar uma inspeção mais detalhada da região. Além disso, como as trincas já haviam avançado para as faces superiores e inferiores das quatro chapas frontais numeradas de 1 a 4 na Figura 18, elas poderiam ter sido detectadas pela inspeção visual na região do 5º pino de 1/2".

Figura 41 - Vista da região superior da longarina inferior com sinais de corrosão.

Além disso, é possível que na última inspeção do tipo IAM, realizada em 14OUT2013, a análise visual (prevista na NOTA 27) não tenha sido realizada de maneira criteriosa, pois na data do acidente, 18DEZ2013 (65 dias após a inspeção) e em exames realizados nos meses de janeiro e fevereiro de 2014, foram observados sinais de corrosão em estágio avançado na região de inspeção.

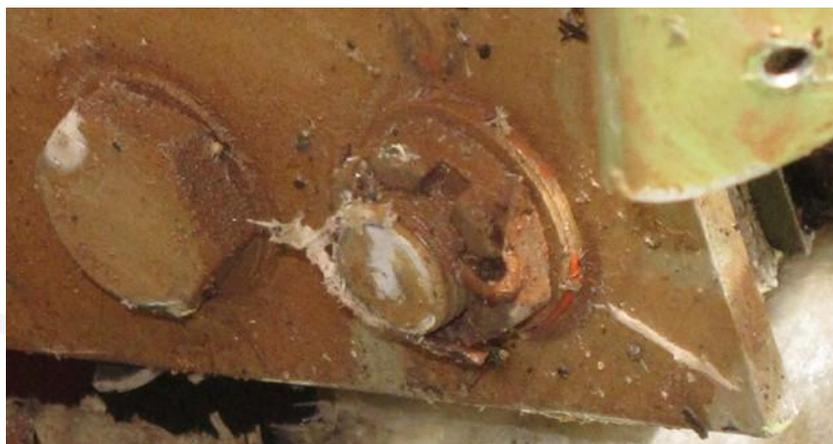
Figura 42 - Porca do 5º furo com sinais de corrosão.
