**COMANDO DA AERONÁUTICA**  
**CENTRO DE INVESTIGAÇÃO E PREVENÇÃO DE**  
**ACIDENTES AERONÁUTICOS**

**RELATÓRIO FINAL**  
**A - 507/CENIPA/2015**

<b><u>OCORRÊNCIA:</u></b>	<b>ACIDENTE</b>
<b><u>AERONAVE:</u></b>	<b>PT-NUH</b>
<b><u>MODELO:</u></b>	<b>EMB-712</b>
<b><u>DATA:</u></b>	<b>26ABR2012</b>

O presente Relatório Final refere-se ao acidente aeronáutico com a aeronave PT-NUH, modelo EMB-712, ocorrido em 26ABR2012.

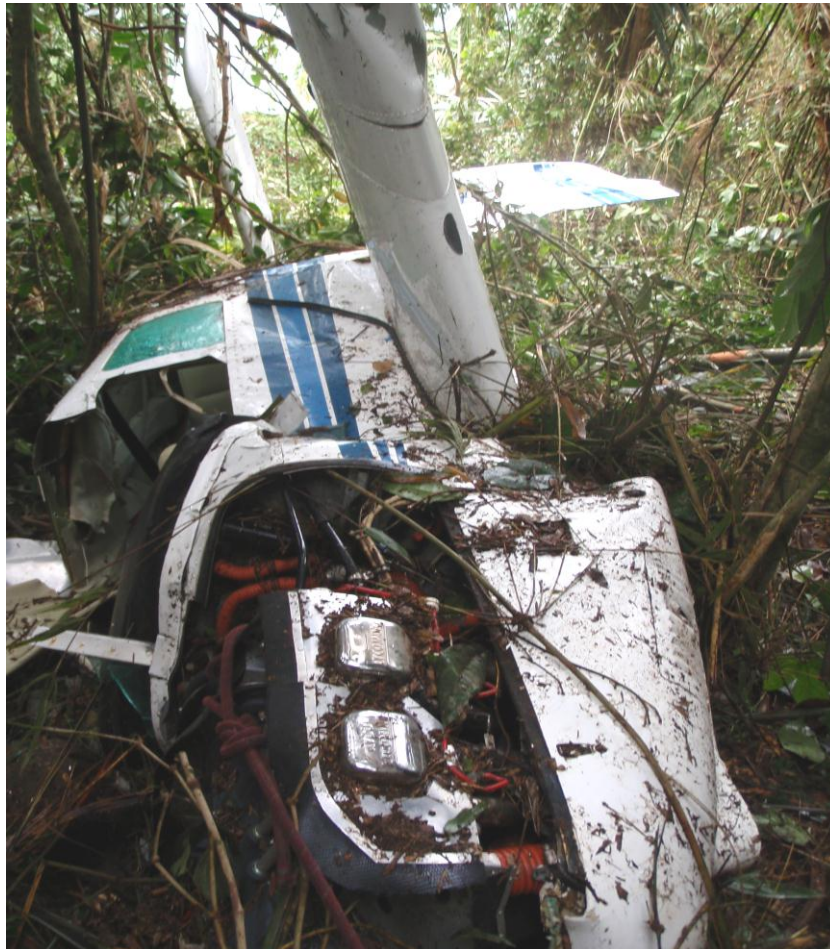
Os destroços estavam em uma área de Mata Atlântica, a 162 metros de altura em relação ao nível médio do mar.

Havia marcas de impactos com o topo das árvores evidenciando a queda em um ângulo bem acentuado. Não fossem os acessos abertos pelas equipes de resgate, bem como a movimentação de pessoas em torno da aeronave, a vegetação só seria atingida pelo espaço físico ocupado pelo aparelho.

Os destroços ficaram concentrados. As pás da hélice do motor, apesar das deformações resultantes do impacto contra o solo, estavam conectadas aos seus respectivos cubos.

Figura 6 - Local da queda.

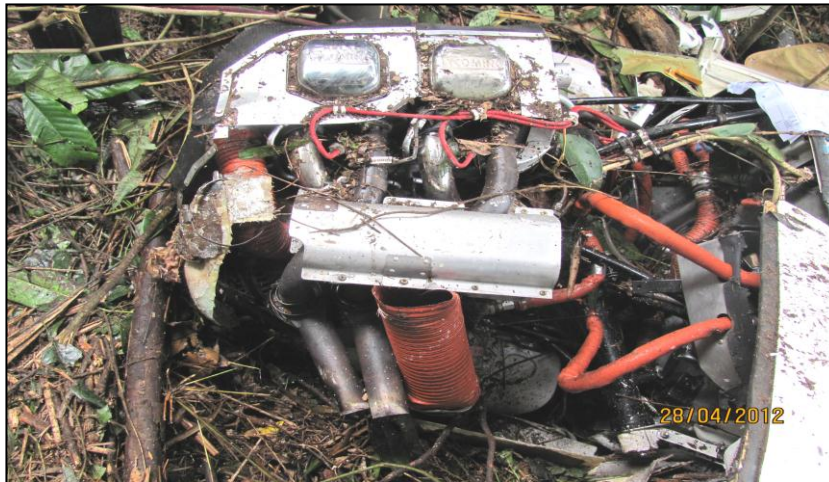
Figura 7 - Motor no local da ocorrência.

Os componentes internos do motor apresentavam aspecto de novo e não havia indícios de que pudesse ter ocorrido alguma falha anterior ao acidente. As marcas e deformações da hélice apontavam para evidências de que esta estava girando a uma RPM compatível com o regime de voo solicitado.

Considerando as observações supracitadas, o relatório do DCTA concluiu o motor estava funcionando normalmente e que desenvolvia potência no momento do impacto.

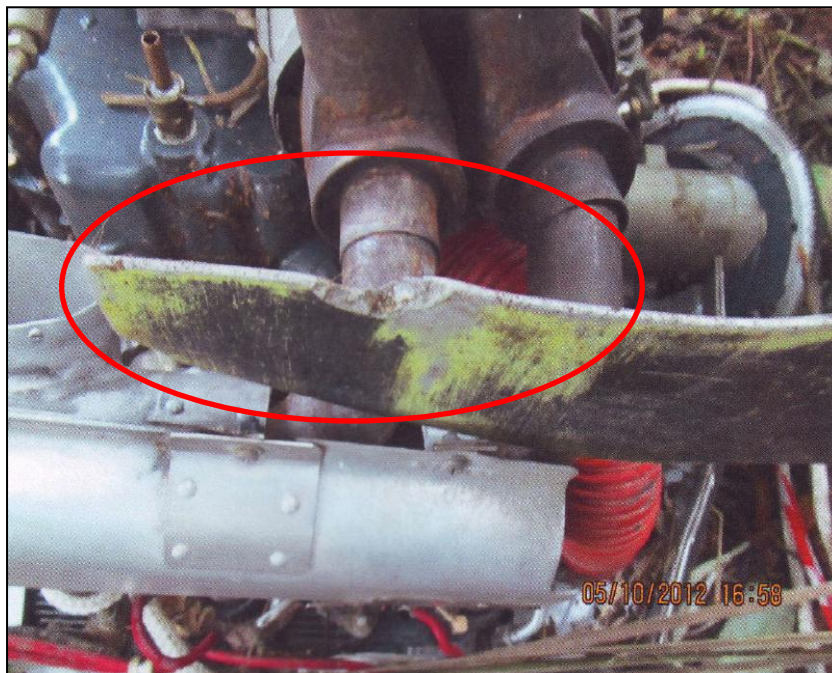
Figura 8 - Riscos transversais e marcas de impacto no bordo de ataque da pá.
