**COMANDO DA AERONÁUTICA**  
**CENTRO DE INVESTIGAÇÃO E PREVENÇÃO DE**  
**ACIDENTES AERONÁUTICOS**

**RELATÓRIO FINAL**  
**A - 525/CENIPA/2015**

<b>OCORRÊNCIA:</b>	<b>ACIDENTE</b>
<b>AERONAVE:</b>	<b>PT-HNE</b>
<b>MODELO:</b>	<b>HB-350B</b>
<b>DATA:</b>	<b>31OUT2012</b>

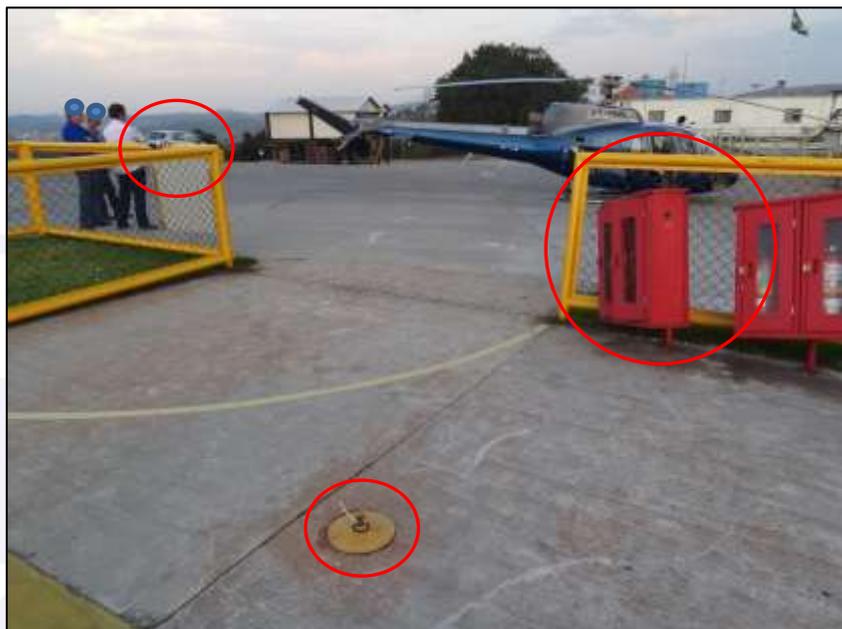
O helicóptero teve danos substanciais no rotor de cauda, na porta do bagageiro direito e nos dois esquis.

A aeronave realizou o primeiro toque no solo com excesso de energia já na área do heliponto, quando ocorreu a quebra do esqui direito, a quebra das pontas das pás do rotor de cauda e danos no *tail boom*.

Após isso, a aeronave se arrastou por cerca 10m e houve, então, a colisão do bagageiro lateral direito contra uma caixa de equipamento contraincêndio existente no local.

O helicóptero se arrastou, ainda, por aproximadamente 5m até a parada total.

Figura 1 - Posicionamento final da aeronave com detalhe dos pontos de colisão.
