**RELATÓRIO FINAL**  
**A-548/CENIPA/2015**

<b>OCORRÊNCIA:</b>	<b>ACIDENTE</b>
<b>AERONAVE:</b>	<b>PT-UZW</b>
<b>MODELO:</b>	<b>EMB-202A</b>
<b>DATA:</b>	<b>08FEV2012</b>

O presente Relatório Final refere-se ao acidente aeronáutico com o PT-UZW, modelo EMB-202A, ocorrido em 08FEV2012, classificado como “colisão em voo com obstáculo”.

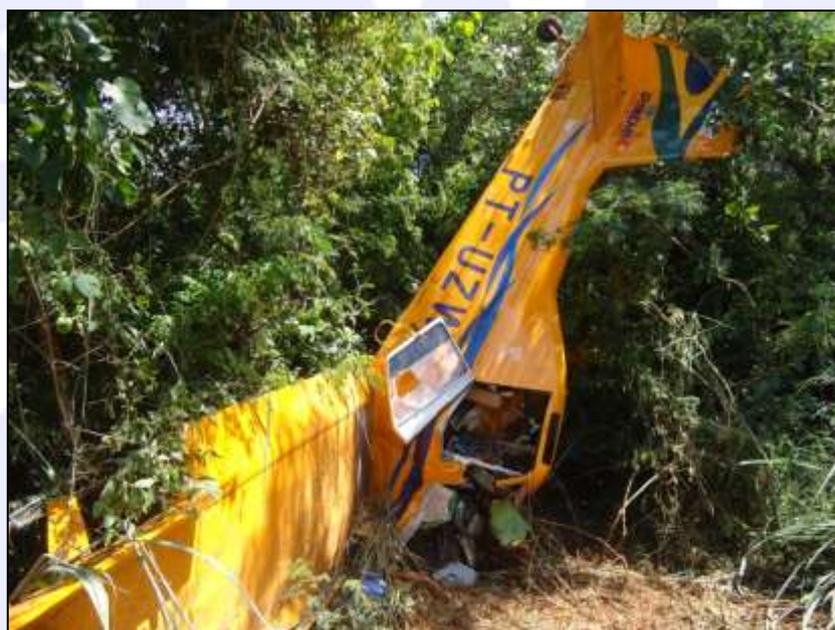
Os destroços da aeronave ficaram distribuídos ao longo de 10 metros, aproximadamente. A ponta da asa direita foi o primeiro ponto de contato com o terreno.

Em seguida, o conjunto da hélice ficou prensado contra o solo. A aeronave, após a parada, ficou apoiada sobre os destroços do motor e a mata ciliar, formando um ângulo de aproximadamente 90° com o terreno.

A empenagem da aeronave só apresentava arranhões decorrentes do roçamento com a mata ciliar.

Atrás do assento da aeronave, havia um capacete de voo. A disposição dos detritos e respingos de sangue marcados no estofamento do assento e no capacete evidenciou que este não estava sendo utilizado pelo piloto no momento do impacto.

Figura 1 – Posição da aeronave após o impacto.
