COMANDO DA AERONÁUTICA
CENTRO DE INVESTIGAÇÃO E PREVENÇÃO DE
ACIDENTES AERONÁUTICOS

RELATÓRIO FINAL
A - 554/CENIPA/2014

OCORRÊNCIA:	ACIDENTE
AERONAVE:	PT-NNM
MODELO:	EMB-711C
DATA:	11SET2008

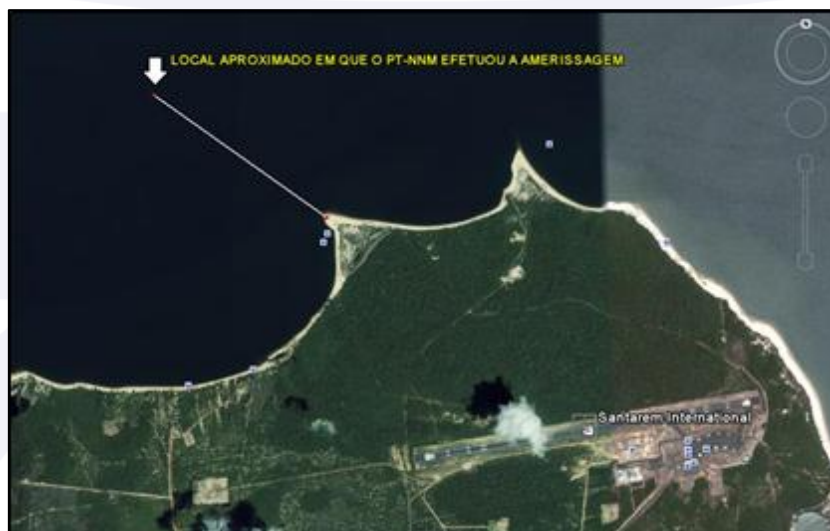
Figura 2 - Posição de queda da aeronave em relação ao aeródromo e suas vias de acesso.

Estima-se que o local da amerissagem da aeronave ocorreu nas coordenadas 02°23'59.25''S / 054°49'17.89''W, ponto que se distancia cerca de 1,6 km da praia e, aproximadamente, 3km de SBSN, portanto, dentro da área de 8km de ações imediatas do PLEM/PEEA, conforme estabelecia a NSCA 3-4/2008.

Dois aspectos foram identificados como contribuintes para a ineficiência do atendimento aos ocupantes da aeronave PT-NNM, após a ocorrência:

- a) ausência de uma equipe de resgate fluvial para ações imediatas em SBSN, dotada de equipamentos adequados;
- b) ausência de uma via de acesso rápido de SBSN até a área ribeirinha.

Implantar no aeroporto de SBSN uma equipe de resgate fluvial, com equipamentos e treinamento adequados, para desempenhar ações imediatas em caso de amerissagens forçadas na área de oito quilômetros de SBSN, conforme prevê a NSCA 3-4/2008.

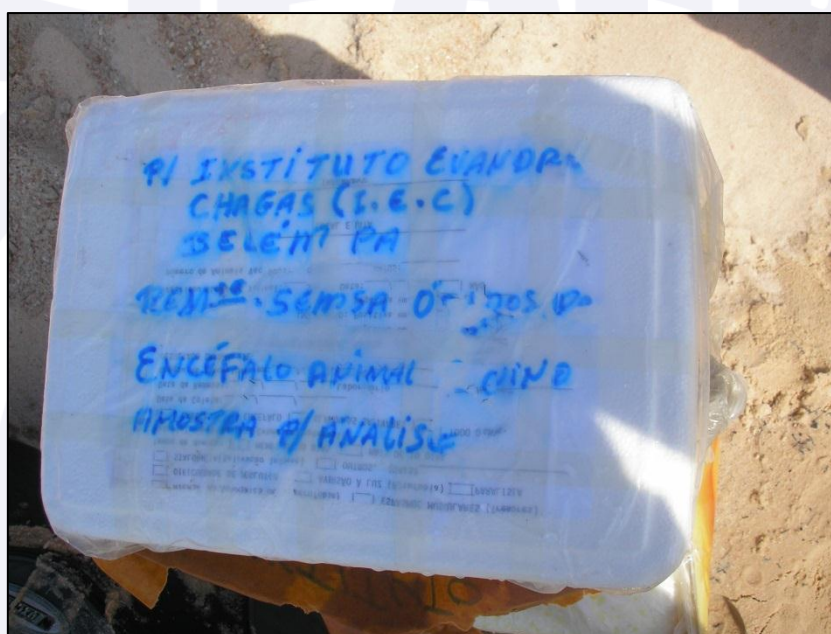
Figura 3 - Material perigoso (material biológico) sendo transportado na aeronave.

Embora não tenha contribuído para o acidente, verificou-se que a aeronave realizava o transporte de materiais perigosos, visto que foi encontrado, a bordo, material biológico, transportado de forma irregular, tanto pela falta do invólucro homologado para o tipo de material, como pelo fato de que a empresa não era homologada a proceder a transporte de material perigoso.
